**DIRECCION DE CONTROL AMBIENTAL  
SUBDIRECCION DEL RECURSO HIDRICO Y DEL SUELO**

**FICHA DE IDENTIFICACIÓN DE PUNTOS DE DESCARGA SOBRE FUENTE SUPERFICIAL**

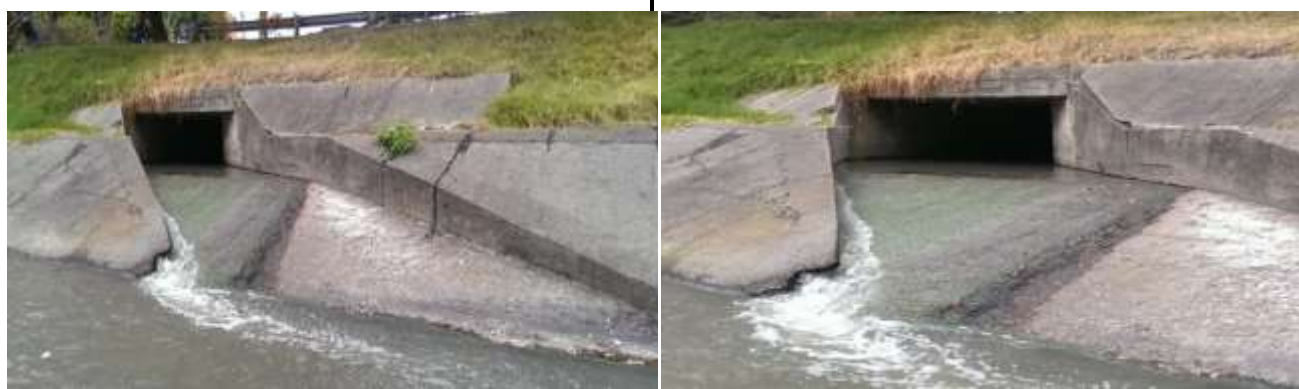
**Fotografías del Punto Verificado**

<b>Nombre de la Fuente Receptora:</b>	Canal Molinos	<b>Cuenca</b>	Salitre	<b>Tramo Asociado</b>	4
<b>Código de la Descarga SDA</b>	CMO-HCO-0170				
<b>Fecha Verificación:</b>	9/1/2015	<b>Localización:</b>	CL 112 KR 13		
<b>Identificación de la Descarga:</b>	Colector KR 13A Rincón Chicó		<b>Margen</b>	Izquierdo	
<b>Tipo de Estructura</b>	Box Culvert	<b>Dimensiones</b>	2,07m Ancho 7cm Alto	<b>Material</b>	Concreto
<b>Tipo de Vertimiento</b>	ACOMB				
<b>Procedencia del punto</b>	Red Troncal Pluvial				
<b>Coordenadas Geográficas</b>	<b>Latitud:</b>	04°41'35.29"N	<b>Coordenadas Planas</b>	<b>Norte:</b>	110721,27
	<b>Longitud:</b>	074°02'25.88"O		<b>Este:</b>	104107,85
<b>El punto es de interés para la Entidad:</b>	Si	<b>¿Presentaba descarga en el momento del recorrido?</b>	si		
<b>Incluido en el PSMV:</b>	No	<b>Obligación PSMV:</b>	No		
<b>Observaciones del Vertimiento:</b>	Box Culvert, proveniente de la red local pluvial, localizado en la KR 13, presenta fisuras en su estructura y características de vertimientos de aguas combinadas, con un flujo continuo permanente, un color verdoso muy seguramente con una turbiedad alta.

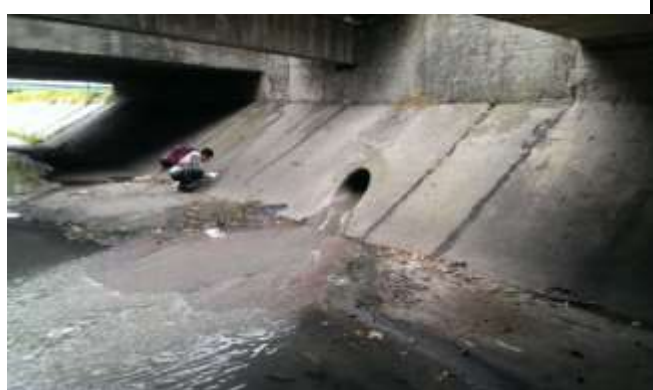
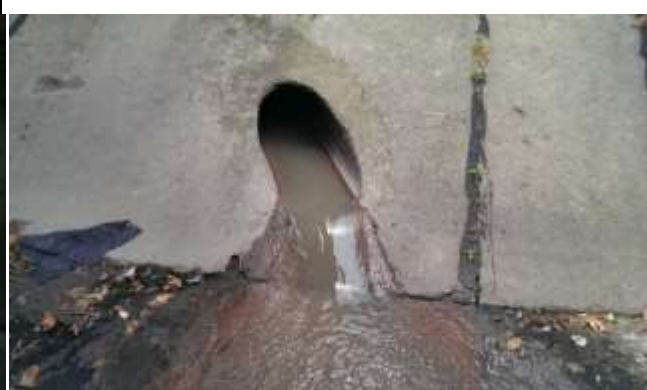
**Fotografías del Punto Verificado**

<b>Nombre de la Fuente Receptora:</b>	Canal Molinos	<b>Cuenca</b>	Salitre	<b>Tramo Asociado</b>	4
<b>Código de la Descarga SDA</b>	CMO-HCO-0420				
<b>Fecha Verificación:</b>	9/1/2015	<b>Localización:</b>	CL 114 KR 19		
<b>Identificación de la Descarga:</b>	Colector KR 19 San Patricio		<b>Margen</b>	Izquierdo	
<b>Tipo de Estructura</b>	Tubería	<b>Dimensiones</b>	46cm	<b>Material</b>	Gres
<b>Tipo de Vertimiento</b>	ACOMB				
<b>Procedencia del punto</b>	Red Troncal pluvial				
<b>Coordenadas Geográficas</b>	<b>Latitud:</b>	04°41'47.23"N	<b>Coordenadas Planas</b>	<b>Norte:</b>	111088,02
	<b>Longitud:</b>	074°03'01.15"W		<b>Este:</b>	103020,38
<b>El punto es de interés para la Entidad:</b>	Si	<b>¿Presentaba descarga en el momento del recorrido?</b>	Si		
<b>Incluido en el PSMV:</b>	No	<b>Obligación PSMV:</b>	No		
<b>Observaciones del Vertimiento:</b>	Tubería en gres, con flujo continuo y permanente caracterizado por aguas combinadas procedentes de la red local pluvial con una coloracion a agua residual y olor perceptible a la distancia.

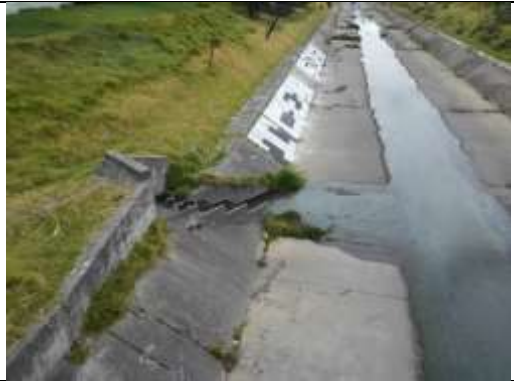
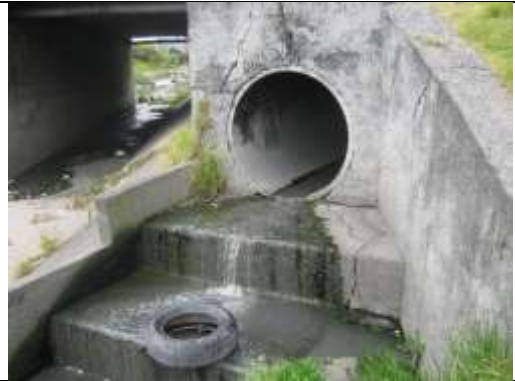
**Fotografías del Punto Verificado**

<b>Nombre de la Fuente Receptora:</b>	Canal Córdoba	<b>Cuenca</b>	Salitre	<b>Tramo Asociado</b>	4
<b>Código de la Descarga SDA</b>	COR-HCO-0980				
<b>Fecha Verificación:</b>	03/09/2015	<b>Localización:</b>	CI 134 KR 54		
<b>Identificación de la Descarga:</b>	Red Troncal Pluvial - Colector Calle 134A San José del Prado		<b>Margen</b>	Izquierdo	
<b>Tipo de Estructura</b>	Tubería	<b>Dimensiones</b>	1,1 m	<b>Material</b>	Concreto
<b>Tipo de Vertimiento</b>	ACOMB				
<b>Procedencia del punto</b>	Red Troncal Pluvial				
<b>Coordenadas Geográficas</b>	<b>Latitud:</b>	4°43'15.46"N	<b>Coordenadas Planas</b>	<b>Norte:</b>	113799,14
	<b>Longitud:</b>	74° 3'37.01"W		<b>Este:</b>	101914,42
<b>El punto es de interés para la Entidad:</b>	Si	<b>¿Presentaba descarga en el momento del recorrido?</b>	Si		
<b>Incluido en el PSMV:</b>	No	<b>Obligación PSMV:</b>	----

**Observaciones del Vertimiento:** La estructura de descarga corresponde a una tubería en concreto, asociada presuntamente a la Red Troncal Pluvial proveniente del Colector CI 134. El punto de descarga se encuentra aguas abajo del puente vehicular de la CI 134. Se evidencia una descarga con flujo alto y constante. Se percibe descarga con alta temperatura y con olor fuerte perceptible a la distancia. Características de ACOMB, descarga con turbiedad media. Se observa acumulación de residuos sólidos en inmediaciones de la estructura.

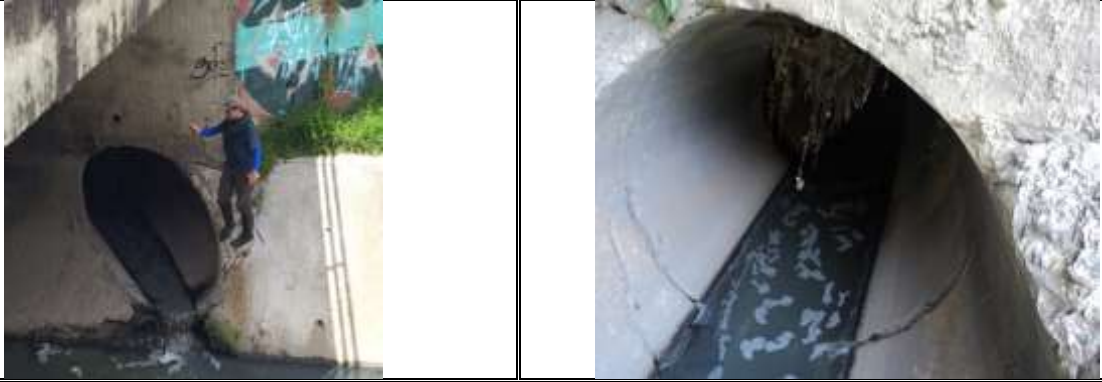
**Fotografías del Punto Verificado**

<b>Nombre de la Fuente Receptora:</b>	Canal Córdoba	<b>Cuenca</b>	Salitre	<b>Tramo Asociado</b>	4
<b>Código de la Descarga SDA</b>	COR-HCO-0440				
<b>Fecha Verificación:</b>	03/09/2015	<b>Localización:</b>	KR 54 con CL 152.		
<b>Identificación de la Descarga:</b>	Red Troncal Pluvial . Colector Calle 152 Oriental		<b>Margen</b>	Izquierdo	
<b>Tipo de Estructura</b>	Tubería	<b>Dimensiones</b>	1.3 m	<b>Material</b>	Concreto
<b>Tipo de Vertimiento</b>	ACOMB				
<b>Procedencia del punto</b>	Red Troncal Pluvial				
<b>Coordenadas Geográficas</b>	<b>Latitud:</b>	04°44'07.98"N	<b>Coordenadas Planas</b>	<b>Norte:</b>	115413.12
	<b>Longitud:</b>	074°03'19.37"O		<b>Este:</b>	102458.06
<b>El punto es de interés para la Entidad:</b>	Sí	<b>¿Presentaba descarga en el momento del recorrido?</b>	Sí		
<b>Incluido en el PSMV:</b>	No	<b>Obligación PSMV:</b>	-----

**Observaciones del Vertimiento:** La estructura hidráulica se localiza debajo del paso vehicular de la Calle 152, proviene de una red troncal pluvial que se desarrolla a lo largo de la calle 152 con carrera 50 en dirección oriente – occidente, el área de drenaje del punto está compuesta por las redes pluviales que se desarrollan desde la Autopista Norte entre las calles 151 y 152A. Durante el recorrido se observó un caudal alto y un flujo constante, además de la presencia de tesoactivos, un olor fuerte de agua residual doméstica perceptible alrededor del punto. La descarga se asocia a la existencia de conexiones erradas en el área aferente al punto, dado que el recorrido se realizó en tiempo seco.
