**DIRECCION DE CONTROL AMBIENTAL
SUBDIRECCION DEL RECURSO HIDRICO Y DEL SUELO**

FICHA DE IDENTIFICACIÓN DE PUNTOS DE DESCARGA SOBRE FUENTE SUPERFICIAL

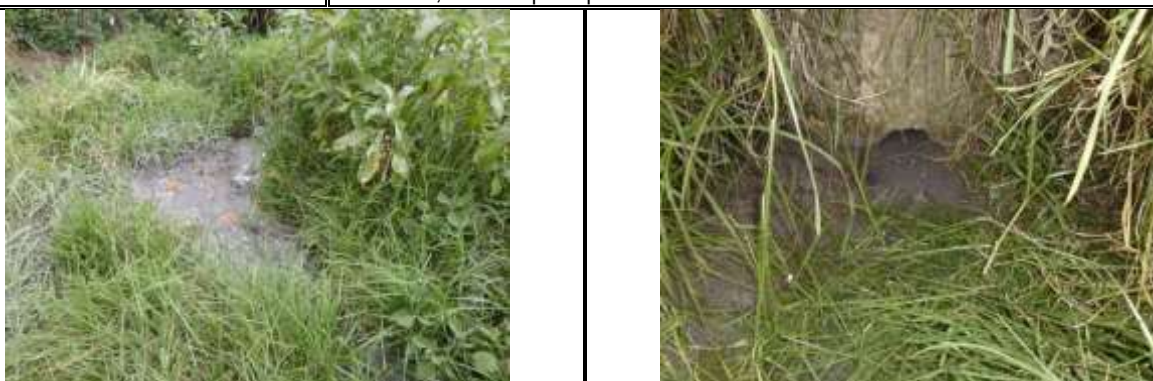
Nombre de la Fuente Receptora:	Quebrada Hoya del Ramo	Cuenca	Tunjuelo	Tramo Asociado	3
Código de la Descarga SDA	---				
Fecha Verificación:	18/09/2015	Localización:	Trans 4A Este Cll 63 Sur		
Identificación de la Descarga:	---			Margen	Izquierda
Tipo de Estructura	Tubería	Dimensiones	15.24 cm	Material	Concreto
Tipo de Vertimiento	ARD				
Procedencia del punto	---				
Coordenadas Geográficas	Latitud:	04°32'02.90"N	Coordenadas Planas	Norte:	93131,24
	Longitud:	074°06'31.86"O		Este:	96524,86
El punto es de interés para la Entidad:	Si	¿Presentaba descarga en el momento del recorrido?	Si		
Incluido en el PSMV:	Sí	Obligación PSMV:	10		
Observaciones del Vertimiento:	Este vertimiento se compone de una tubería de concreto de 15.24 cm de diámetro, a margen izquierda localizada en la Trans 4A Este Cll 63 Sur, con flujo continuo y permanente, con vegetación excesiva lo que quiere decir que presenta flujos enriquecidos de aguas residuales, con olor perceptible a la distancia.

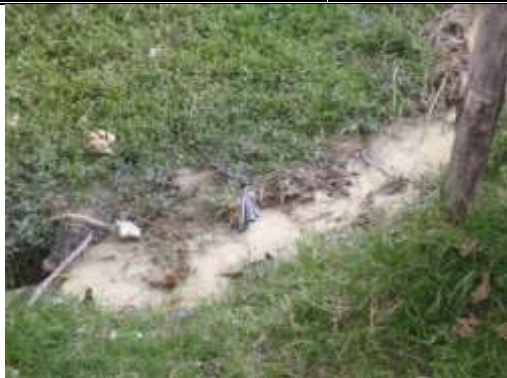
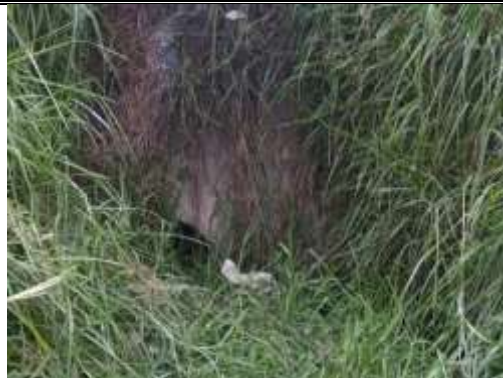
Nombre de la Fuente Receptora:	Quebrada Hoya del Ramo	Cuenca	Tunjuelo	Tramo Asociado	3
Código de la Descarga SDA	-----				
Fecha Verificación:	18/09/2015	Localización:	Trans 4A Este CII 63 Sur		
Identificación de la Descarga:	Red local pluvial TRANS 4A ESTE		Margen	Izquierda	
Tipo de Estructura	Tubería	Dimensiones	-----	Material	Concreto
Tipo de Vertimiento	ARD				
Procedencia del punto	Red local pluvial				
Coordenadas Geográficas	Latitud:	04°32'02.70"N	Coordenadas Planas	Norte:	93125,08
	Longitud:	074°06'31.90"O		Este:	96523,63
El punto es de interés para la Entidad:	Sí	¿Presentaba descarga en el momento del recorrido?	Sí		
Incluido en el PSMV:	Sí	Obligación PSMV:	-----		
Observaciones del Vertimiento:	Red local pluvial, localizada en la Trans 4A Este CII 63 Sur, conformada por una tubería en concreto con flujo continuo y permanente, con vegetación excesiva lo que quiere decir que presenta flujos enriquecidos de aguas residuales, con olor perceptible a la distancia y presencia alta de sedimentación en la descarga y dentro de la estructura hidráulica.

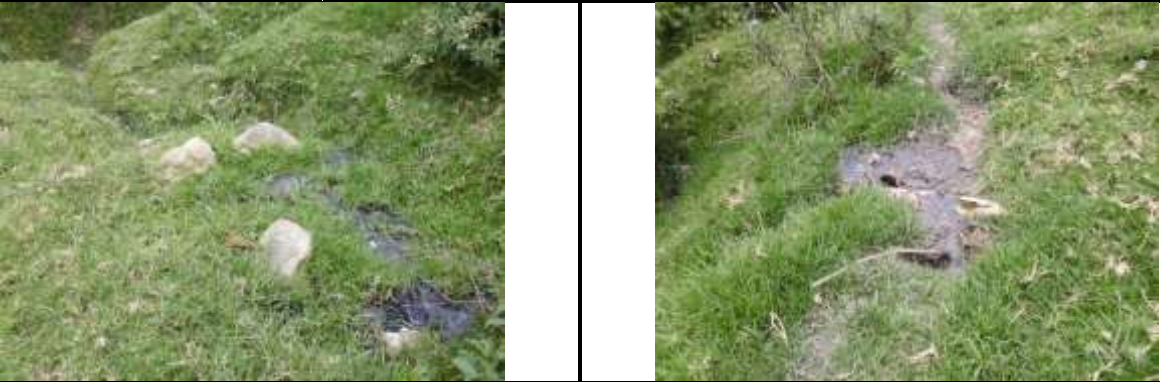
Nombre de la Fuente Receptora:	Quebrada Hoya del Ramo	Cuenca	Tunjuelo	Tramo Asociado	3
Código de la Descarga SDA	---				
Fecha Verificación:	18/09/2015	Localización:	CL 64 Sur KR 4 A Este		
Identificación de la Descarga:	---			Margen	Derecho
Tipo de Estructura	Tubería	Dimensiones	---	Material	PVC
Tipo de Vertimiento	ARD				
Procedencia del punto	Vertimiento directo a la Quebrada				
Coordenadas Geográficas	Latitud:	04°32'04.97"N	Coordenadas Planas	Norte:	93194,83
	Longitud:	074°06'40.21"O		Este:	96267,36
El punto es de interés para la Entidad:	Sí	¿Presentaba descarga en el momento del recorrido?	Sí		
Incluido en el PSMV:	Sí	Obligación PSMV:	10		
Observaciones del Vertimiento:	Vertimiento directo a la Quebrada, tubería en pvc, que forma una canal de tierra en el margen derecho del cauce con flujo continuo y significativo con olor a aguas residuales domésticas.

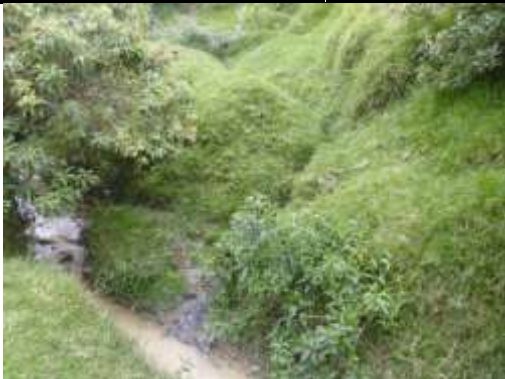
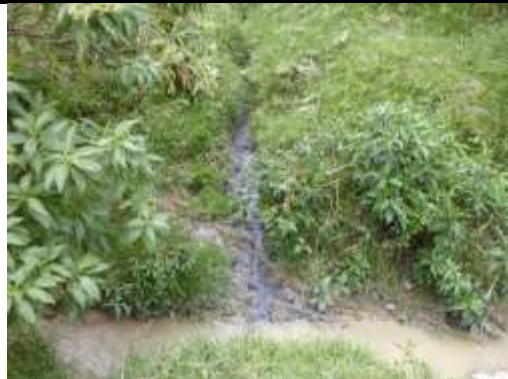
Nombre de la Fuente Receptora:	Quebrada Hoya del Ramo	Cuenca	Tunjuelo	Tramo Asociado	3
Código de la Descarga SDA	-----				
Fecha Verificación:	18/09/2015	Localización:	CL 64 Sur Trans 2 C Este		
Identificación de la Descarga:	-----			Margen	Izquierda
Tipo de Estructura	Canal	Dimensiones	-----	Material	Tierra
Tipo de Vertimiento	ARD				
Procedencia del punto	Vertimiento directo a la Quebrada				
Coordenadas Geográficas	Latitud:	04°32'04.76"N	Coordenadas Planas	Norte:	93188,38
	Longitud:	074°06'39.54"O		Este:	96288,02
El punto es de interés para la Entidad:	Sí	¿Presentaba descarga en el momento del recorrido?	Sí		
Incluido en el PSMV:	Sí	Obligación PSMV:	10		
Observaciones del Vertimiento:	Vertimiento directo a la Quebrada, conformado por un canal de tierra que realiza sus descargas a margen izquierda del cauce, con flujo continuo y permanente, con color a aguas residuales y turbiedad media.

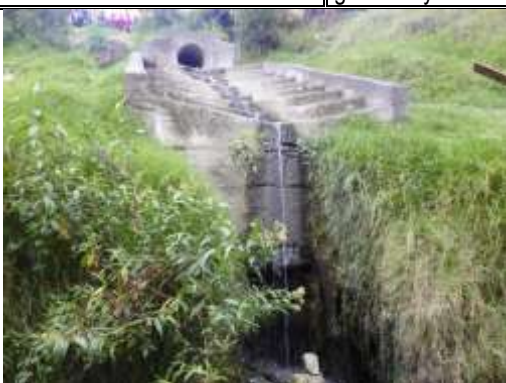
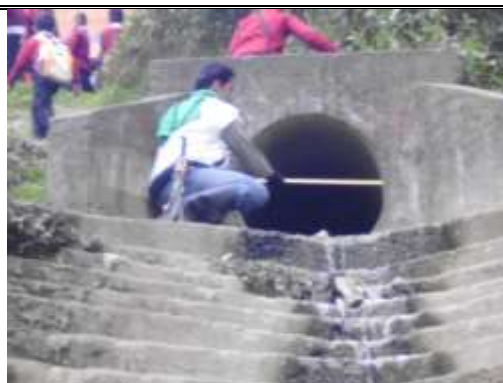
Nombre de la Fuente Receptora:	Quebrada Hoya del Ramo	Cuenca	Tunjuelo	Tramo Asociado	3
Código de la Descarga SDA	-----				
Fecha Verificación:	18/09/2015	Localización:	CL 64 SUR KR 4 A ESTE		
Identificación de la Descarga:	Red local pluvial Kr 2 Bis A Este		Margen	Izquierdo	
Tipo de Estructura	Tubería	Dimensiones	78.74 cm	Material	Concreto
Tipo de Vertimiento	ARD				
Procedencia del punto	Red local pluvial				
Coordenadas Geográficas	Latitud:	04°32'03.98"N	Coordenadas Planas	Norte:	93164,41
	Longitud:	074°06'42.54"O		Este:	96195,52
El punto es de interés para la Entidad:	Sí	¿Presentaba descarga en el momento del recorrido?	Sí		
Incluido en el PSMV:	Sí	Obligación PSMV:	10		
Observaciones del Vertimiento:	Red local pluvial, margen izquierdo del cauce conformada por una tubería de 78,74 cm de diámetro en concreto, con flujo continuo, significativo y permanente, caída escalonada que disminuye la velocidad del flujo, presenta residuos sólidos en la cálida a la quebrada color grisáceo y turbiedad alta.

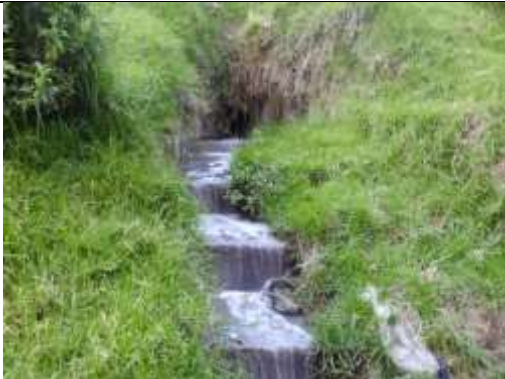
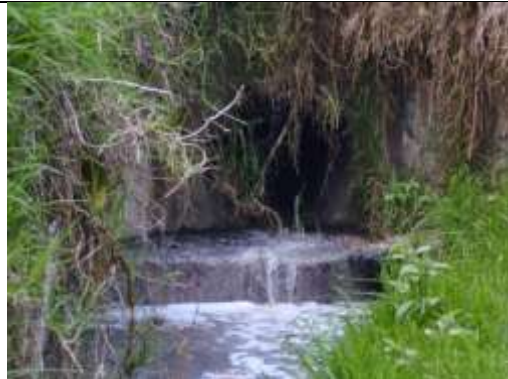
Nombre de la Fuente Receptora:	Quebrada Hoya del Ramo	Cuenca	Tunjuelo	Tramo Asociado	3
Código de la Descarga SDA	-----				
Fecha Verificación:	18/09/2015	Localización:	CL 64 Sur Kr 1 - 72		
Identificación de la Descarga:	Red local pluvial Kr 1 -72		Margen	Derecho	
Tipo de Estructura	Tubería	Dimensiones	58.42 cm	Material	Concreto
Tipo de Vertimiento	ARD				
Procedencia del punto	Red local pluvial				
Coordenadas Geográficas	Latitud:	04°32'09.81"N	Coordenadas Planas	Norte:	93343,55
	Longitud:	074°06'46.21"O		Este:	96082,33
El punto es de interés para la Entidad:	Sí	¿Presentaba descarga en el momento del recorrido?	Sí		
Incluido en el PSMV:	Sí	Obligación PSMV:	10		
Observaciones del Vertimiento:	Red local pluvial Kr 1 -72, margen derecho conformado por una tubería en concreto de 58,42 cm de diámetro en concreto con flujo continuo, significativo y permanente, caída escalonada que disminuye la velocidad del flujo, presenta residuos sólidos en la salida de la Quebrada color grisáceo y turbiedad alta.

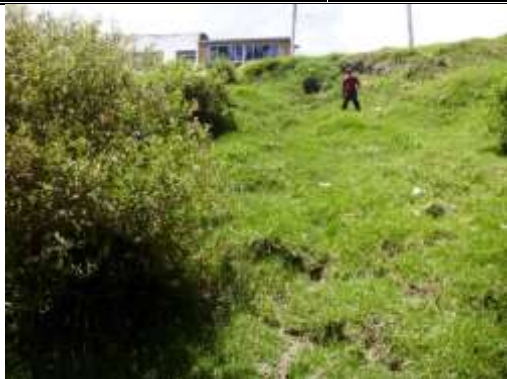
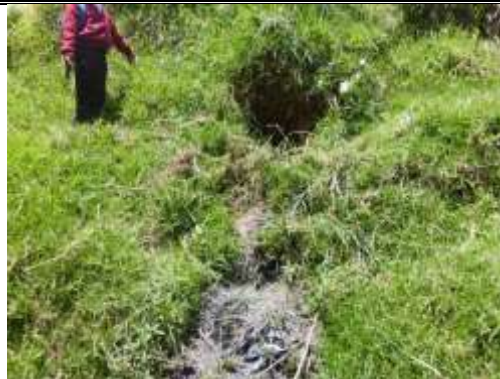
Nombre de la Fuente Receptora:	Quebrada Hoya del Ramo	Cuenca	Tunjuelo	Tramo Asociado	3
Código de la Descarga SDA	-----				
Fecha Verificación:	18/09/2015	Localización:	CL 64 Sur Kr 1-90		
Identificación de la Descarga:	-----		Margen	Derecho	
Tipo de Estructura	No determinado	Dimensiones	-----	Material	No determinado
Tipo de Vertimiento	ARD				
Procedencia del punto	Vertimiento directo a la Quebrada				
Coordenadas Geográficas	Latitud:	04°32'09.83"N	Coordenadas Planas	Norte:	93344,16
	Longitud:	074°06'46.78"O		Este:	96064,75
El punto es de interés para la Entidad:	Sí	¿Presentaba descarga en el momento del recorrido?	Sí		
Incluido en el PSMV:	Sí	Obligación PSMV:	10		
Observaciones del Vertimiento:	Este vertimiento tiene vegetación excesiva lo que quiere decir que presenta flujos enriquecidos de aguas residuales, con olor perceptible a la distancia, con flujo continuo y permanente.

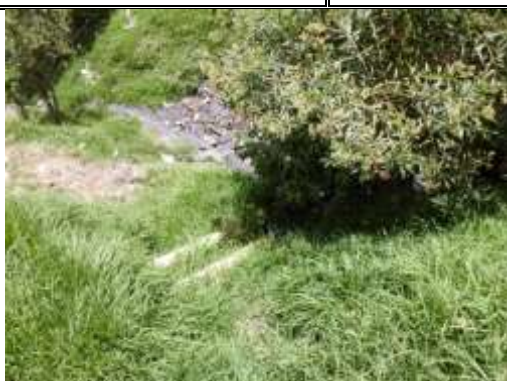
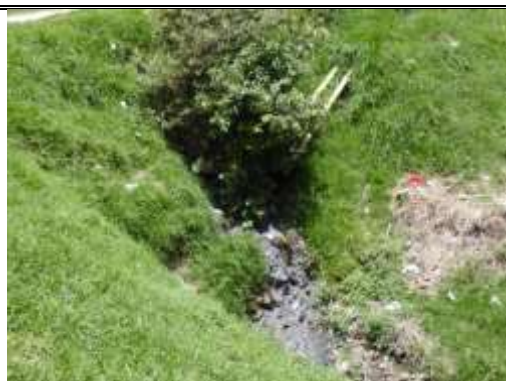
Nombre de la Fuente Receptora:	Quebrada Hoya del Ramo	Cuenca	Tunjuelo	Tramo Asociado	3
Código de la Descarga SDA	-----				
Fecha Verificación:	18/09/2015	Localización:	CL 64 Sur Kr 1-98		
Identificación de la Descarga:	-----			Margen	Derecho
Tipo de Estructura	Tubería	Dimensiones	58.42 cm	Material	Concreto
Tipo de Vertimiento	ARD				
Procedencia del punto	Vertimiento directo a la Quebrada				
Coordenadas Geográficas	Latitud:	04°32'10.02"N	Coordenadas Planas	Norte:	93350,00
	Longitud:	074°06'47.66"O		Este:	96037,61
El punto es de interés para la Entidad:	Sí	¿Presentaba descarga en el momento del recorrido?	Sí		
Incluido en el PSMV:	Sí	Obligación PSMV:	10		
Observaciones del Vertimiento:	Vertimiento directo a la Quebrada, conformado por una tubería en concreto de 58,48 cm de diámetro en concreto, con flujo continuo significativo y permanente, con vegetación excesiva lo que quiere decir que presenta flujos enriquecidos de aguas residuales, con olor perceptible a la distancia.

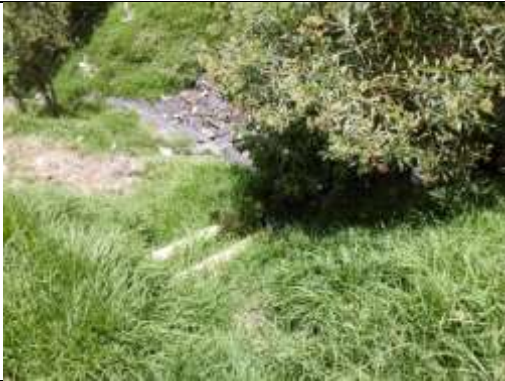
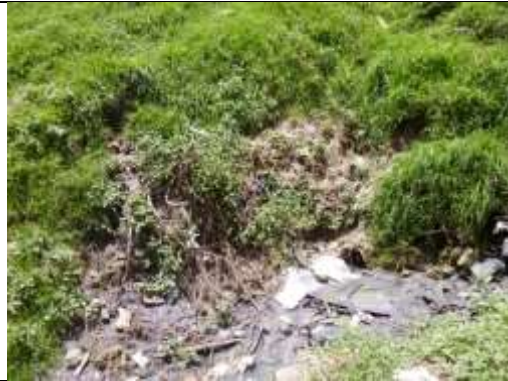
Nombre de la Fuente Receptora:	Quebrada Hoya del Ramo	Cuenca	Tunjuelo	Tramo Asociado	3
Código de la Descarga SDA	-----				
Fecha Verificación:	18/09/2015	Localización:	CL 64 Sur KR 1-98		
Identificación de la Descarga:	-----			Margen	Derecho
Tipo de Estructura	Canal	Dimensiones	-----	Material	Tierra
Tipo de Vertimiento	ARD				
Procedencia del punto	Vertimiento directo a la Quebrada				
Coordenadas Geográficas	Latitud:	04°32'10.09"N	Coordenadas Planas	Norte:	93352,16
	Longitud:	074°06'47.43"O		Este:	96044,71
El punto es de interés para la Entidad:	Sí	¿Presentaba descarga en el momento del recorrido?	Sí		
Incluido en el PSMV:	Sí	Obligación PSMV:	10		
Observaciones del Vertimiento:	Vertimiento directo a la Quebrada, conformado por tres tubería en pvc, con flujo continuo significativo y permanente, que forma un canal de tierra a margen derecha sobre el cauce, con vegetación excesiva lo que quiere decir que presenta flujos enriquecidos de aguas residuales, con olor perceptible a la distancia.

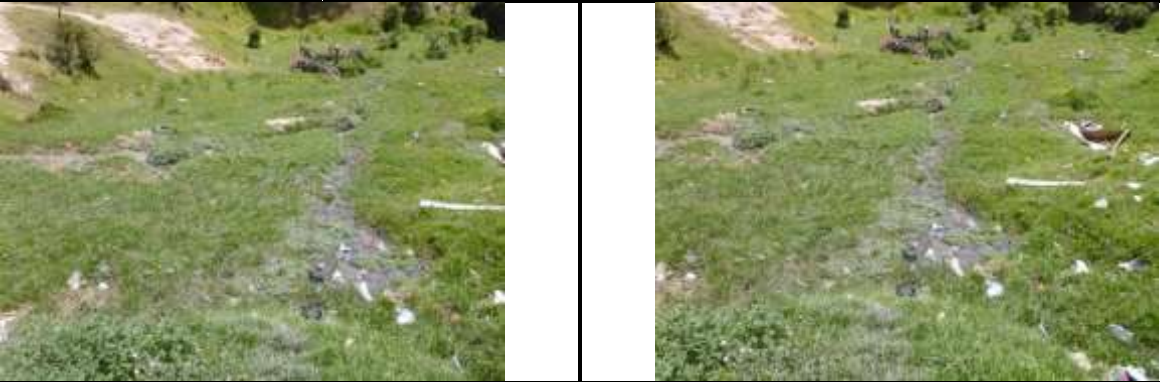
Nombre de la Fuente Receptora:	Quebrada Hoya del Ramo	Cuenca	Tunjuelo	Tramo Asociado	3
Código de la Descarga SDA	-----				
Fecha Verificación:	18/09/2015	Localización:	Trans 2 Este CL 64 Sur		
Identificación de la Descarga:	Red local pluvial Trans 2 Este		Margen	Derecho	
Tipo de Estructura	Canal	Dimensiones	-----	Material	Tierra
Tipo de Vertimiento	ARD				
Procedencia del punto	Red local pluvial				
Coordenadas Geográficas	Latitud:	04°32'10.91"N	Coordenadas Planas	Norte:	93377,35
	Longitud:	074°06'50.96"O		Este:	95935,85
El punto es de interés para la Entidad:	Sí	¿Presentaba descarga en el momento del recorrido?	Sí		
Incluido en el PSMV:	Sí	Obligación PSMV:	10		
Observaciones del Vertimiento:	Red local pluvial Trans 2 Este, margen derecha conformado por un canal de tierra con flujo continuo y permanente, olor perceptible a la distancia, color grisáceo y turbiedad alta.

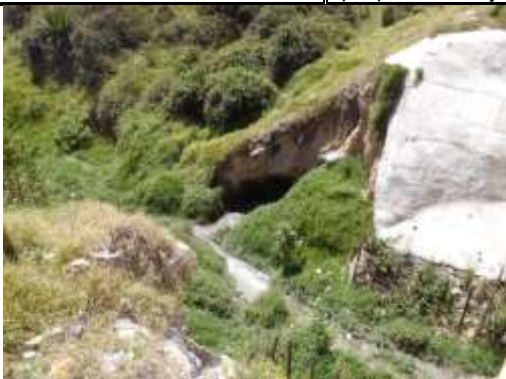
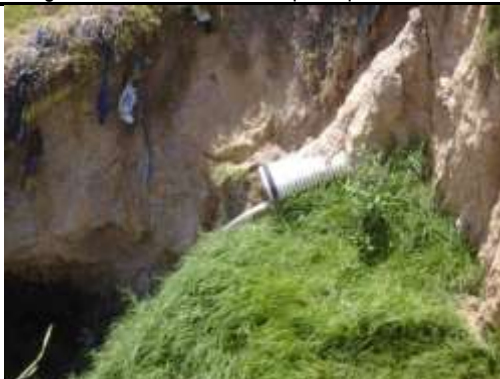
Nombre de la Fuente Receptora:	Quebrada Hoya del Ramo	Cuenca	Tunjuelo	Tramo Asociado	3
Código de la Descarga SDA	-----				
Fecha Verificación:	18/09/2015	Localización:	CL 58 Sur Kr 1C ESTE		
Identificación de la Descarga:	-----			Margen	Derecho
Tipo de Estructura	Tubería	Dimensiones	45 cm	Material	Novafort
Tipo de Vertimiento	ARD				
Procedencia del punto	Vertimiento directo a la Quebrada				
Coordenadas Geográficas	Latitud:	04°32'10.53"N	Coordenadas Planas	Norte:	93365,66
	Longitud:	074°06'59.75"O		Este:	95664,77
El punto es de interés para la Entidad:	Sí	¿Presentaba descarga en el momento del recorrido?	Sí		
Incluido en el PSMV:	Sí	Obligación PSMV:	10		
Observaciones del Vertimiento:	Vertimiento directo a la Quebrada, margen derecha con una tubería de Novafort de 45 cm de diámetro con flujo continuo significativo y permanente vegetación excesiva lo que quiere decir que presenta flujos enriquecidos de aguas residuales, con olor perceptible a la distancia.

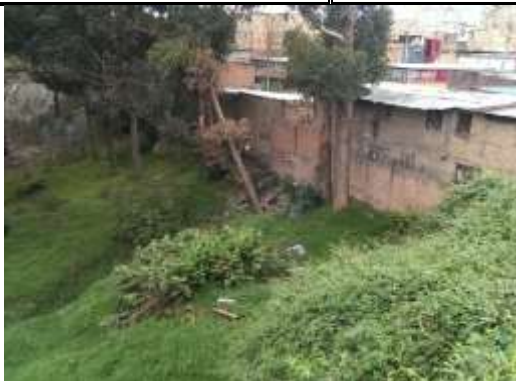
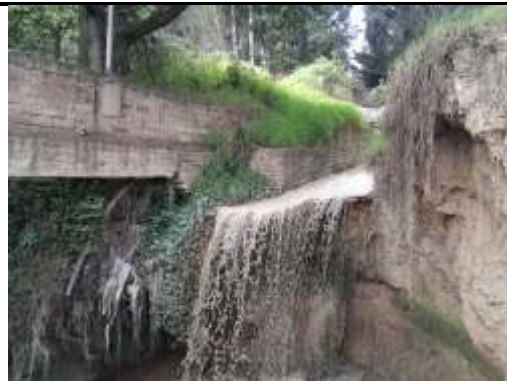
Nombre de la Fuente Receptora:	Quebrada Hoya del Ramo	Cuenca	Tunjuelo	Tramo Asociado	3
Código de la Descarga SDA	---				
Fecha Verificación:	18/09/2015	Localización:	CL 58 Sur Kr 1C ESTE		
Identificación de la Descarga:	Red local pluvial Diagonal 58 Sur		Margen	Derecho	
Tipo de Estructura	Canal	Dimensiones	----	Material	Canal Mampostería
Tipo de Vertimiento	ARD				
Procedencia del punto	Red local pluvial Diagonal 58 Sur				
Coordenadas Geográficas	Latitud:	04°32'06.20"N	Coordenadas Planas	Norte:	93232,58
	Longitud:	074°07'15.42"O		Este:	95181,55
El punto es de interés para la Entidad:	Sí	¿Presentaba descarga en el momento del recorrido?	Sí		
Incluido en el PSMV:	Sí	Obligación PSMV:	10		
Observaciones del Vertimiento:	Vertimiento canal en mampostería, margen derecha flujo continuo significativo y permanente vegetación excesiva lo que quiere decir que presenta flujos enriquecidos de aguas residuales, con olor perceptible a la distancia. El agua discurre a través de la Ladrillera Santafé a través de canal construido en mampostería, desembocando en la quebrada Hoya del Ramo.
