**DIRECCION DE CONTROL AMBIENTAL  
SUBDIRECCION DEL RECURSO HIDRICO Y DEL SUELO**

**FICHA DE IDENTIFICACIÓN DE PUNTOS DE DESCARGA SOBRE FUENTE SUPERFICIAL**

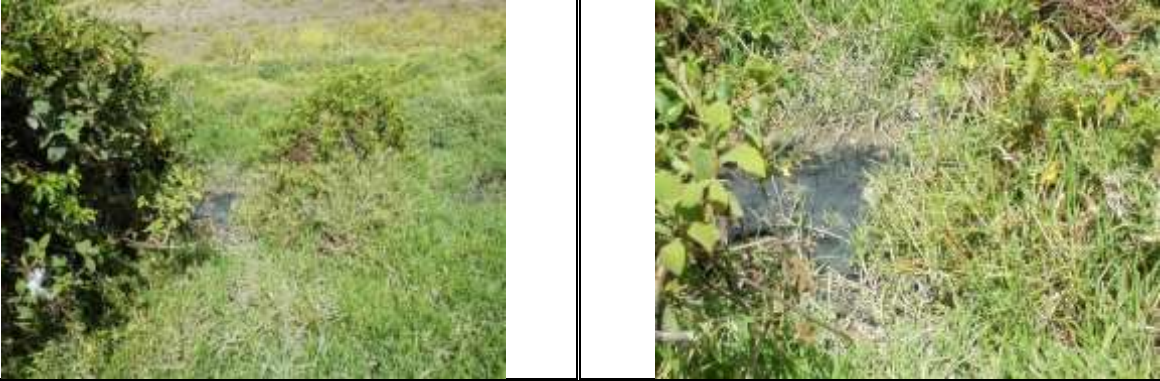
<b>Fotografías del Punto Verificado</b>

<b>Nombre de la Fuente Receptora:</b>	Quebrada Fucha	<b>Cuenca</b>	Tunjuelo	<b>Tramo Asociado</b>	1
<b>Código de la Descarga SDA</b>	----				
<b>Fecha Verificación:</b>	25/09/2015	<b>Localización:</b>	Trasversal 6G Bis Este con CII 117C Sur		
<b>Identificación de la Descarga:</b>	----			<b>Margen</b>	Derecho
<b>Tipo de Estructura</b>	Canal	<b>Dimensiones</b>	30 cm	<b>Material</b>	Tierra
<b>Tipo de Vertimiento</b>	ARD				
<b>Procedencia del punto</b>	Trasversal 6g Bis Este con CII 117C Sur				
<b>Coordenadas Geográficas</b>	<b>Latitud:</b>	4°29'1.02"N	<b>Coordenadas Planas</b>	<b>Norte:</b>	312128,40
	<b>Longitud:</b>	74° 6'16.87"O		<b>Este:</b>	3402,07
<b>El punto es de interés para la Entidad:</b>	Si	<b>¿Presentaba descarga en el momento del recorrido?</b>	Si		
<b>Incluido en el PSMV:</b>	No	<b>Obligación PSMV:</b>	----		
<b>Observaciones del Vertimiento:</b>	La estructura de descarga hace referencia a un canal en tierra ubicado en el barrio Brisas del Llano, una zona netamente rural en la Trasversal 6g Bis Este con CII 117C Sur, no se observo una asociación del punto a una red de alcantarillado. El vertimiento presenta un flujo moderado de color grisaseo con turbiedad media, rodeado por abundante vegetación, parcialmente sumergida, olor moderado perceptible a la distancia. debido a la presencia de viviendas de zona rural se tienen características de ARD.

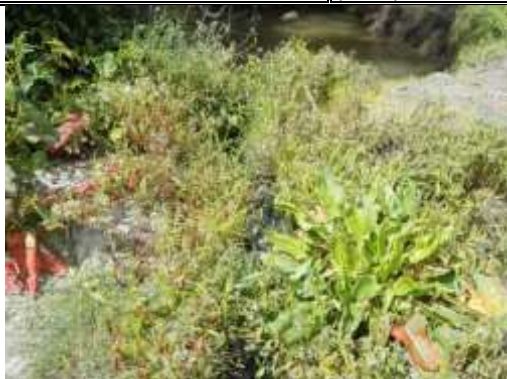
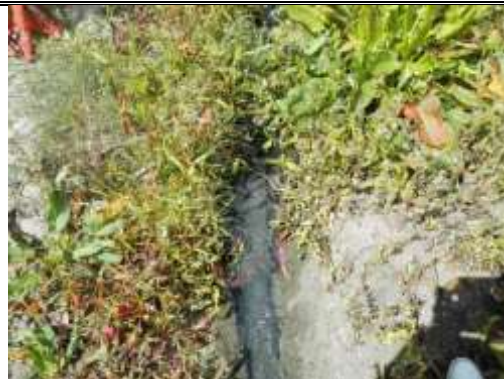
**Fotografías del Punto Verificado**

<b>Nombre de la Fuente Receptora:</b>	Quebrada Fucha	<b>Cuenca</b>	Tunjuelo	<b>Tramo Asociado</b>	1
<b>Código de la Descarga SDA</b>	----				
<b>Fecha Verificación:</b>	25/09/2015	<b>Localización:</b>	----		
<b>Identificación de la Descarga:</b>	----			<b>Margen</b>	Derecho
<b>Tipo de Estructura</b>	Canal	<b>Dimensiones</b>	20 cm	<b>Material</b>	Tierra
<b>Tipo de Vertimiento</b>	ARD				
<b>Procedencia del punto</b>	----				
<b>Coordenadas Geográficas</b>	<b>Latitud:</b>	4°29'0.76"N	<b>Coordenadas Planas</b>	<b>Norte:</b>	312418,38
	<b>Longitud:</b>	74° 6'18.05"O		<b>Este:</b>	3438,65
<b>El punto es de interés para la Entidad:</b>	Si	<b>¿Presentaba descarga en el momento del recorrido?</b>	Si		
<b>Incluido en el PSMV:</b>	No	<b>Obligación PSMV:</b>	----

**Observaciones del Vertimiento:** La estructura de descarga corresponde a un canal en tierra en el perímetro rural de Bogotá en la localidad del Usme en el barrio Brisas del Llano por lo que no es posible asociarlo a una red de alcantarillado. El punto presenta un flujo bajo de color grisáceo con turbiedad media, sin presencia de residuos flotantes, rodeado con abundante vegetación y olor perceptible a la distancia. Características de ARD

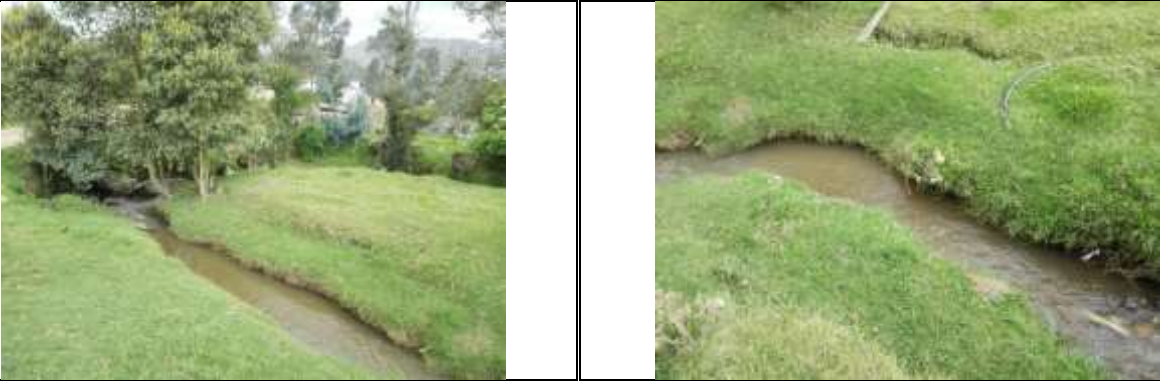
<b>Fotografías del Punto Verificado</b>

<b>Nombre de la Fuente Receptora:</b>	Quebrada Fucha	<b>Cuenca</b>	Tunjuelo	<b>Tramo Asociado</b>	1
<b>Código de la Descarga SDA</b>	----				
<b>Fecha Verificación:</b>	25/09/2015	<b>Localización:</b>	----		
<b>Identificación de la Descarga:</b>	----			<b>Margen</b>	Derecho
<b>Tipo de Estructura</b>	Canal	<b>Dimensiones</b>	30 cm	<b>Material</b>	Tierra
<b>Tipo de Vertimiento</b>	ARD				
<b>Procedencia del punto</b>	----				
<b>Coordenadas Geográficas</b>	<b>Latitud:</b>	4°28'59.87"N	<b>Coordenadas Planas</b>	<b>Norte:</b>	312445,66
	<b>Longitud:</b>	74° 6'19.48"O		<b>Este:</b>	3482,76
<b>El punto es de interés para la Entidad:</b>	Si	<b>¿Presentaba descarga en el momento del recorrido?</b>	Si		
<b>Incluido en el PSMV:</b>	No	<b>Obligación PSMV:</b>	----		
<b>Observaciones del Vertimiento:</b>	La estructura de descarga hace referencia un canal en tierra ubicado en el perímetro rural de Bogotá en la localidad de Usme en el barrio Brisas del Llano por lo que no es posible asociarlo a una red de alcantarillado cercana. En el punto de vertimiento se observó un flujo abundante de color marrón con turbiedad media, rodeado de abundante vegetación con olor perceptible a la distancia y parcialmente sumergido. Características de ARD.

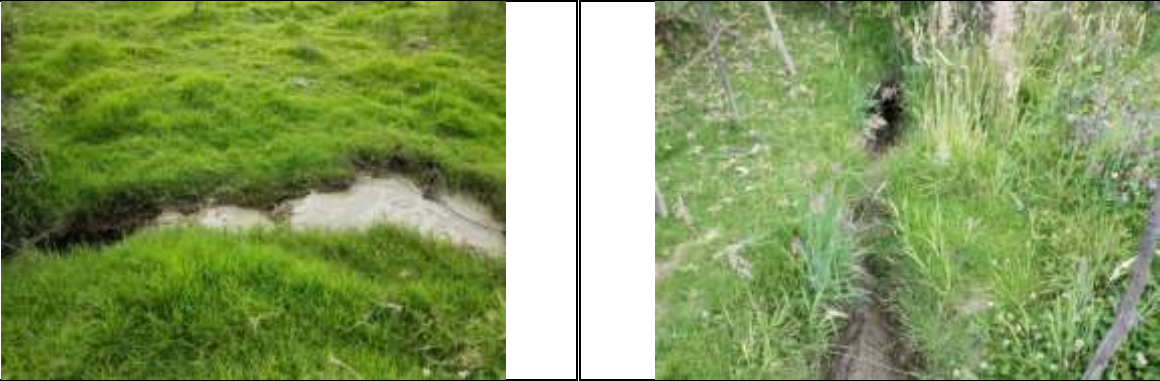
<b>Fotografías del Punto Verificado</b>

<b>Nombre de la Fuente Receptora:</b>	Quebrada Fucha	<b>Cuenca</b>	Tunjuelo	<b>Tramo Asociado</b>	1
<b>Código de la Descarga SDA</b>	----				
<b>Fecha Verificación:</b>	25/09/2015	<b>Localización:</b>	----		
<b>Identificación de la Descarga:</b>	----			<b>Margen</b>	Izquierdo
<b>Tipo de Estructura</b>	Canal	<b>Dimensiones</b>	50 cm	<b>Material</b>	Tierra
<b>Tipo de Vertimiento</b>	ARD				
<b>Procedencia del punto</b>	Paralelo a la Red Local Sanitaria Combinada				
<b>Coordenadas Geográficas</b>	<b>Latitud:</b>	4°28'47.74"N	<b>Coordenadas Planas</b>	<b>Norte:</b>	312817,44
	<b>Longitud:</b>	74° 6'43.00"O		<b>Este:</b>	4208,10
<b>El punto es de interés para la Entidad:</b>	Si	<b>¿Presentaba descarga en el momento del recorrido?</b>	Si		
<b>Incluido en el PSMV:</b>	No	<b>Obligación PSMV:</b>	----		
<b>Observaciones del Vertimiento:</b>	La estructura de descarga corresponde a un canal en tierra en el perímetro rural de Bogotá en la localidad de Usme en el barrio Brisas del Llano paralelo a la Red Local Sanitaria Combinada. El punto de vertimiento presenta un color marrón con turbiedad media, con una capa de espuma permanente asociado a aguas residuales, olor perceptible a la distancia, rodeado de abundante vegetación y parcialmente sumergida. Características de ARD.
