**DIRECCION DE CONTROL AMBIENTAL  
SUBDIRECCION DEL RECURSO HIDRICO Y DEL SUELO**

**FICHA DE IDENTIFICACIÓN DE PUNTOS DE DESCARGA SOBRE FUENTE SUPERFICIAL**

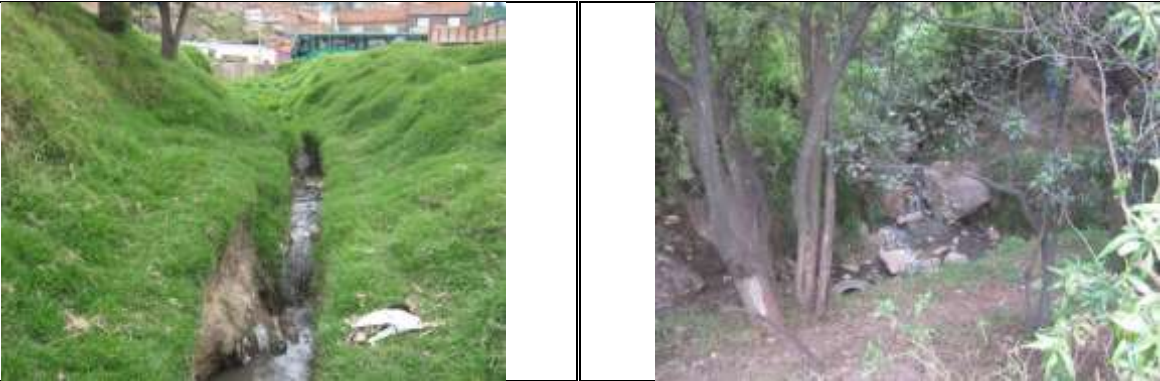
<b>Fotografías del Punto Verificado</b>

<b>Nombre de la Fuente Receptora:</b>	Quebrada La Trompeta	<b>Cuenca</b>	Rio Tunjuelo	<b>Tramo Asociado</b>	3
<b>Código de la Descarga SDA</b>	---				
<b>Fecha Verificación:</b>	15/09/2015	<b>Localización:</b>	DG 81A Bis Sur KR 17		
<b>Identificación de la Descarga:</b>	---			<b>Margen</b>	Izquierdo
<b>Tipo de Estructura</b>	Canal	<b>Dimensiones</b>	No Determinadas	<b>Material</b>	Tierra
<b>Tipo de Vertimiento</b>	ARD				
<b>Procedencia del punto</b>	Red Local Sanitaria				
<b>Coordenadas Geográficas</b>	<b>Latitud:</b>	4°32'2.95"N	<b>Coordenadas Planas</b>	<b>Norte:</b>	93132,66
	<b>Longitud:</b>	74° 8'28.36"W		<b>Este:</b>	92932,21
<b>El punto es de interés para la Entidad:</b>	Sí	<b>¿Presentaba descarga en el momento del recorrido?</b>	Sí		
<b>Incluido en el PSMV:</b>	Sí	<b>Obligación PSMV:</b>	---		
<b>Observaciones del Vertimiento:</b>	La estructura de descarga corresponde a un canal en tierra, asociado a una Red Local Sanitaria. Se encuentra ubicado aguas arriba de la Diagonal 81 Sur, junto a las canchas de baloncesto y parque. Las aguas del canal en tierra poseen características de ARD. Hay presencia de olores perceptibles a la distancia. Se observa una turbiedad media, asociada a ARD.

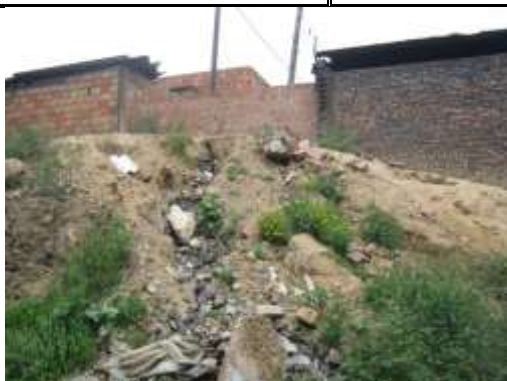
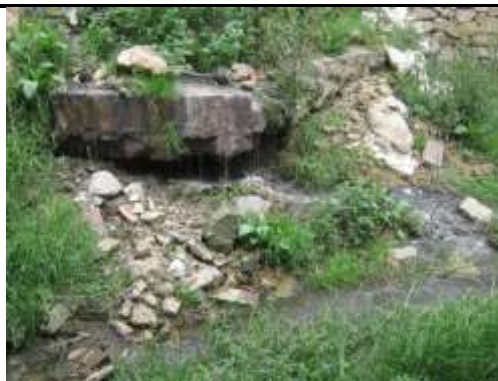
**Fotografías del Punto Verificado**

<b>Nombre de la Fuente Receptora:</b>	Quebrada La Trompeta	<b>Cuenca</b>	Rio Tunjuelo	<b>Tramo Asociado</b>	3
<b>Código de la Descarga SDA</b>	----				
<b>Fecha Verificación:</b>	15/09/2015	<b>Localización:</b>	KR 16A CI 80CSur		
<b>Identificación de la Descarga:</b>	Red Local Sanitaria CII 80C Sur		<b>Margen</b>	Izquierdo	
<b>Tipo de Estructura</b>	No Determinado	<b>Dimensiones</b>	No Determinadas	<b>Material</b>	No Determinado
<b>Tipo de Vertimiento</b>	ARD				
<b>Procedencia del punto</b>	Red Local Sanitaria				
<b>Coordenadas Geográficas</b>	<b>Latitud:</b>	4°32'6.48"N	<b>Coordenadas Planas</b>	<b>Norte:</b>	93241,13
	<b>Longitud:</b>	74° 8'24.80"W		<b>Este:</b>	93041,99
<b>El punto es de interés para la Entidad:</b>	Sí	<b>¿Presentaba descarga en el momento del recorrido?</b>	Sí		
<b>Incluido en el PSMV:</b>	Sí	<b>Obligación PSMV:</b>	---

La estructura de descarga no fue determinada, sin embargo es asociada a la Red Local Sanitaria de la CI 80 C Sur. La descarga se origina a una distancia aproximada de 1 m sobre la Quebrada. Existencia de olores fuertes perceptibles a la distancia, asociados a ARD. Presencia de capas de grasa y aceites y tensoactivos. El punto de descarga se ubica 12 m aguas arriba del puente vehicular de la CI 80B Sur. Presencia de escombros y de vegetación excesiva asociada a flujos enriquecidos.

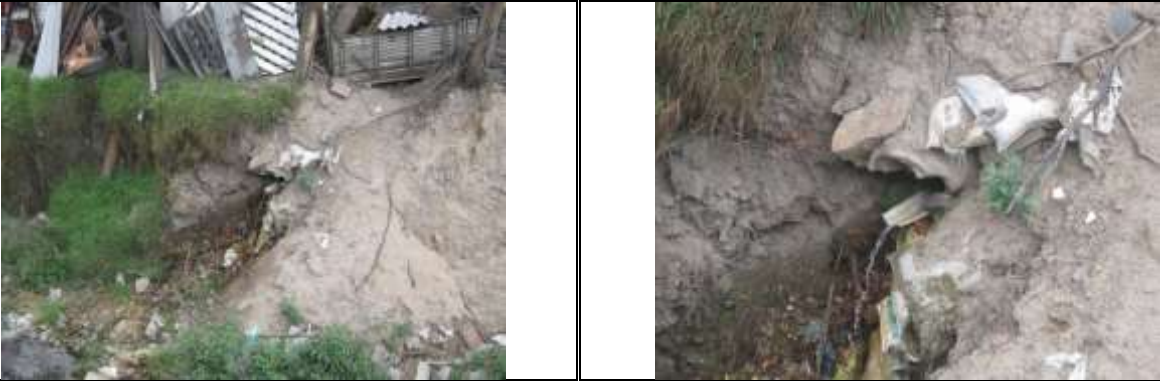
<b>Fotografías del Punto Verificado</b>

<b>Nombre de la Fuente Receptora:</b>	Quebrada La Trompeta	<b>Cuenca</b>	Rio Tunjuelo	<b>Tramo Asociado</b>	3
<b>Código de la Descarga SDA</b>	----				
<b>Fecha Verificación:</b>	15/09/2015	<b>Localización:</b>	KR16A CI80C Sur		
<b>Identificación de la Descarga:</b>	Red Local Pluvial Calle 80b Sur		<b>Margen</b>	Derecho	
<b>Tipo de Estructura</b>	Tubería	<b>Dimensiones</b>	30 cm	<b>Material</b>	Concreto
<b>Tipo de Vertimiento</b>	ALL				
<b>Procedencia del punto</b>	Red Local Pluvial				
<b>Coordenadas Geográficas</b>	<b>Latitud:</b>	4°32'7.65"N	<b>Coordenadas Planas</b>	<b>Norte:</b>	93277,10
	<b>Longitud:</b>	74° 8'24.02"W		<b>Este:</b>	93066,05
<b>El punto es de interés para la Entidad:</b>	Sí	<b>¿Presentaba descarga en el momento del recorrido?</b>	Sí		
<b>Incluido en el PSMV:</b>	Sí	<b>Obligación PSMV:</b>	Sí		
<b>Observaciones del Vertimiento:</b>	Entrega de Drenajes Secundarios a Quebrada Trompeta. La estructura de descarga corresponde a una tubería en concreto, asociada a una Red Local Pluvial. El punto de descarga se ubica a 5 m aguas abajo de la Cll 80 B Sur. La tubería se encuentra deteriorada y agrietada. Se observa un flujo bajo y constante.

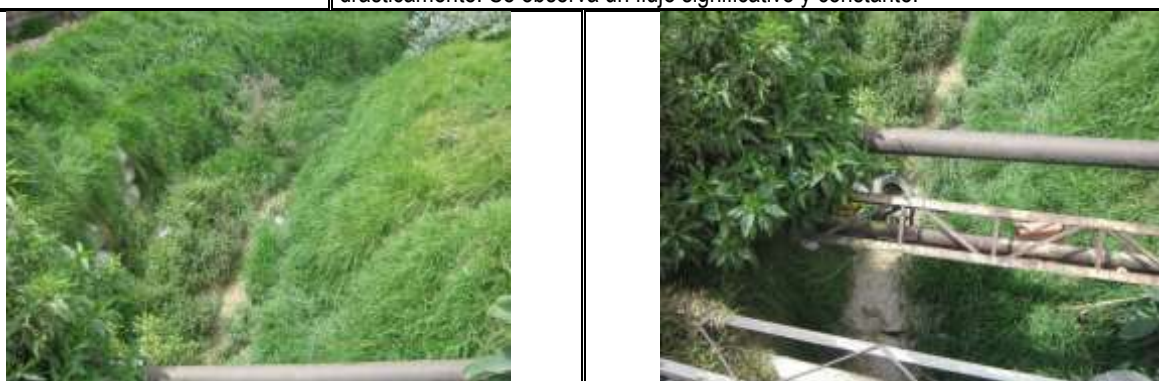
**Fotografías del Punto Verificado**

<b>Nombre de la Fuente Receptora:</b>	Quebrada La Trompeta	<b>Cuenca</b>	Rio Tunjuelo	<b>Tramo Asociado</b>	3
<b>Código de la Descarga SDA</b>	----				
<b>Fecha Verificación:</b>	15/09/2015	<b>Localización:</b>	CI 80A No. 16-93 Sur Barrio Minuto de María		
<b>Identificación de la Descarga:</b>	Descarga de ARND		<b>Margen</b>	Derecho	
<b>Tipo de Estructura</b>	Canal	<b>Dimensiones</b>	70 cm	<b>Material</b>	Tierra
<b>Tipo de Vertimiento</b>	ARND				
<b>Procedencia del punto</b>	No Determinada				
<b>Coordenadas Geográficas</b>	<b>Latitud:</b>	4°32'9.96"N	<b>Coordenadas Planas</b>	<b>Norte:</b>	93348,08
	<b>Longitud:</b>	74° 8'22.63"W		<b>Este:</b>	93119,39
<b>El punto es de interés para la Entidad:</b>	Sí	<b>¿Presentaba descarga en el momento del recorrido?</b>	Sí		
<b>Incluido en el PSMV:</b>	Sí	<b>Obligación PSMV:</b>	---

**Observaciones del Vertimiento:** La estructura de descarga corresponde a un canal en tierra. Se observa que las aguas que transcurren por este canal poseen una coloración marrón intenso, asociada a la actividad de elaboración de ladrillos de ladrilleras ubicadas en la ZMPA de la Quebrada Trompeta. La descarga presenta una turbiedad alta. Se observan aguas con olor perceptible a la distancia. Esta descarga sobre la Quebrada Trompeta afecta notoriamente la calidad del agua que transcurre en esta debido a que a partir de este punto el color y la turbiedad del agua cambia drásticamente. Se observa un flujo significativo y constante.

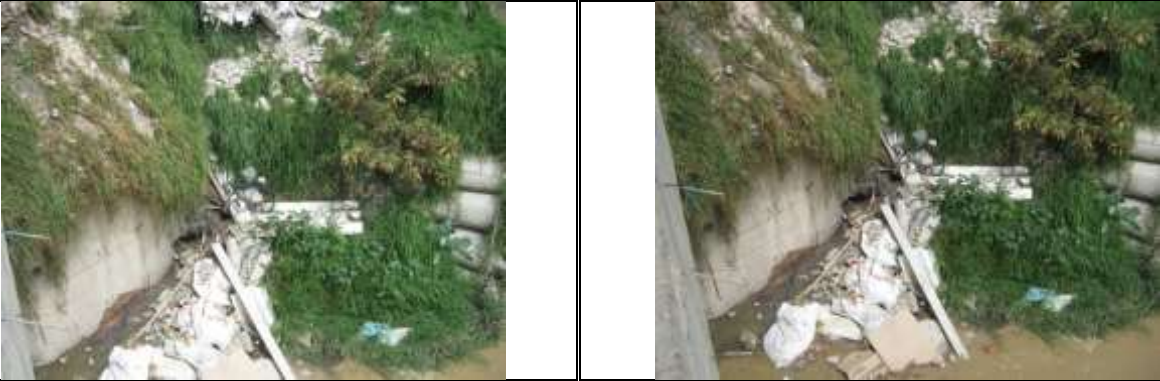
<b>Fotografías del Punto Verificado</b>

<b>Nombre de la Fuente Receptora:</b>	Quebrada La Trompeta	<b>Cuenca</b>	Rio Tunjuelo	<b>Tramo Asociado</b>	3
<b>Código de la Descarga SDA</b>	----				
<b>Fecha Verificación:</b>	15/09/2015	<b>Localización:</b>	CI 80 BIS A Sur KR 16B BIS B		
<b>Identificación de la Descarga:</b>	Red Local Sanitaria		<b>Margen</b>	Izquierdo	
<b>Tipo de Estructura</b>	Tubería	<b>Dimensiones</b>	20 cm.	<b>Material</b>	Concreto
<b>Tipo de Vertimiento</b>	ARD				
<b>Procedencia del punto</b>	Red Local Sanitaria				
<b>Coordenadas Geográficas</b>	<b>Latitud:</b>	4°32'11.51"N	<b>Coordenadas Planas</b>	<b>Norte:</b>	93395,71
	<b>Longitud:</b>	74° 8'22.29"W		<b>Este:</b>	93119,39
<b>El punto es de interés para la Entidad:</b>	Sí	<b>¿Presentaba descarga en el momento del recorrido?</b>	Sí		
<b>Incluido en el PSMV:</b>	Sí	<b>Obligación PSMV:</b>	---		
<b>Observaciones del Vertimiento:</b>	La estructura de descarga se encuentra cubierta por vegetación excesiva y escombros, se asocia a una Red Local Sanitaria. La vegetación es un indicador de la presencia de lujos enriquecidos con nutrientes. Los vertimientos presentan una coloración grisacea característica a ARD, presentando una turbiedad alta. Se evidencia fenomeno de iridiscencia, asociado a presencia de grasas y aceites. El flujo de descarga es moderado y continuo.

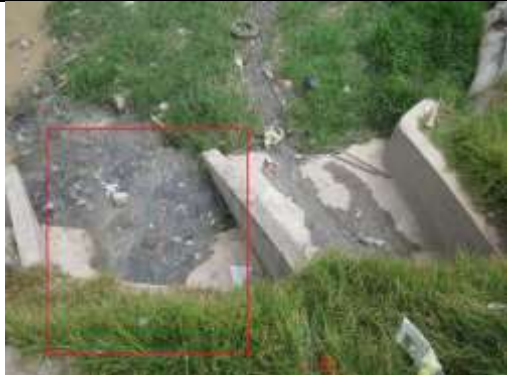
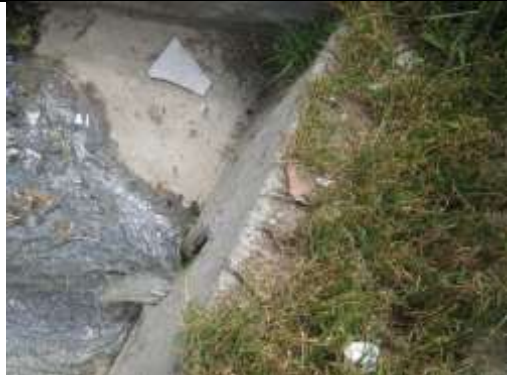
**Fotografías del Punto Verificado**

<b>Nombre de la Fuente Receptora:</b>	Quebrada La Trompeta	<b>Cuenca</b>	Rio Tunjuelo	<b>Tramo Asociado</b>	3
<b>Código de la Descarga SDA</b>	----				
<b>Fecha Verificación:</b>	15/09/2015	<b>Localización:</b>	CI 80 BIS A Sur KR 16B BIS B		
<b>Identificación de la Descarga:</b>	Red Local Pluvial		<b>Margen</b>	Derecho	
<b>Tipo de Estructura</b>	Tubería	<b>Dimensiones</b>	40 cm	<b>Material</b>	Concreto
<b>Tipo de Vertimiento</b>	ARD				
<b>Procedencia del punto</b>	Red Local Pluvial				
<b>Coordenadas Geográficas</b>	<b>Latitud:</b>	4° 32' 11.52" N	<b>Coordenadas Planas</b>	<b>Norte:</b>	93396,02
	<b>Longitud:</b>	74° 8' 21.87" W		<b>Este:</b>	93132,35
<b>El punto es de interés para la Entidad:</b>	Sí	<b>¿Presentaba descarga en el momento del recorrido?</b>	Sí		
<b>Incluido en el PSMV:</b>	Sí	<b>Obligación PSMV:</b>	---		
<b>Observaciones del Vertimiento:</b>	Punto de descarga asociado a una tubería en concreto, correspondiente a una Red Local Pluvial. Se evidencia existencia de conexiones erradas debido a la presencia de olores perceptibles al acercarse a la estructura de descarga. Se evidencia un caudal moderado y constante, así como una coloración griscea, asociada a una turbiedad alta. Acumulación de residuos y lodos en inmediaciones de la estructura de descarga.

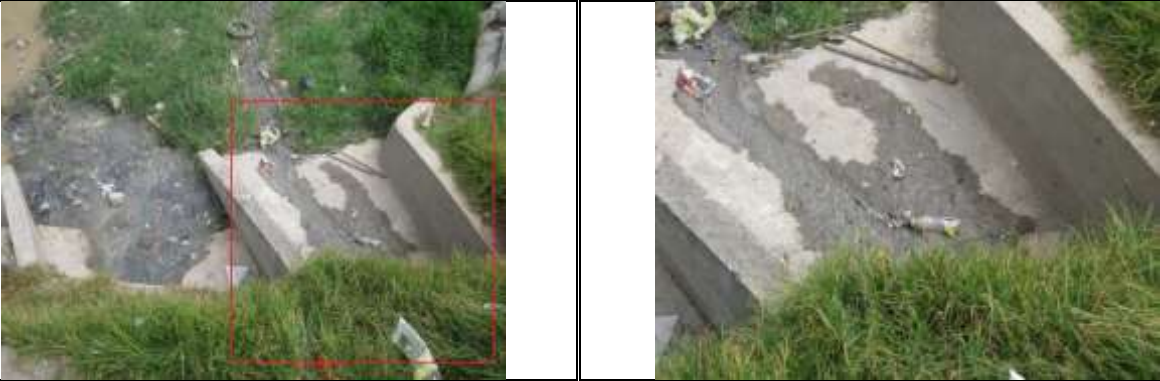
<b>Fotografías del Punto Verificado</b>

<b>Nombre de la Fuente Receptora:</b>	Quebrada La Trompeta	<b>Cuenca</b>	Rio Tunjuelo	<b>Tramo Asociado</b>	3
<b>Código de la Descarga SDA</b>	----				
<b>Fecha Verificación:</b>	15/09/2015	<b>Localización:</b>	CI 80 BIS A Sur KR 16B BIS B		
<b>Identificación de la Descarga:</b>	Red Local Pluvial		<b>Margen</b>	Derecho	
<b>Tipo de Estructura</b>	Tubería	<b>Dimensiones</b>	30 cm	<b>Material</b>	Concreto
<b>Tipo de Vertimiento</b>	ALL				
<b>Procedencia del punto</b>	Red Local Pluvial				
<b>Coordenadas Geográficas</b>	<b>Latitud:</b>	4° 32' 11.52" N	<b>Coordenadas Planas</b>	<b>Norte:</b>	93396,02
	<b>Longitud:</b>	74° 8' 21.87" W		<b>Este:</b>	93132,35
<b>El punto es de interés para la Entidad:</b>	Sí	<b>¿Presentaba descarga en el momento del recorrido?</b>	Sí		
<b>Incluido en el PSMV:</b>	Sí	<b>Obligación PSMV:</b>	---		
<b>Observaciones del Vertimiento:</b>	La estructura de descarga corresponde a una tubería en concreto, asociada a una Red Local Pluvial. La descarga presenta características de ACOMB, debido a la presencia de posibles conexiones erradas. Se evidencia una descarga con coloración grisacea indicando una turbiedad alta. Olor perceptible al acercarse a la estructura. Acumulación de residuos sólidos en inmediaciones de la estructura. Se observa un flujo bajo y constante.

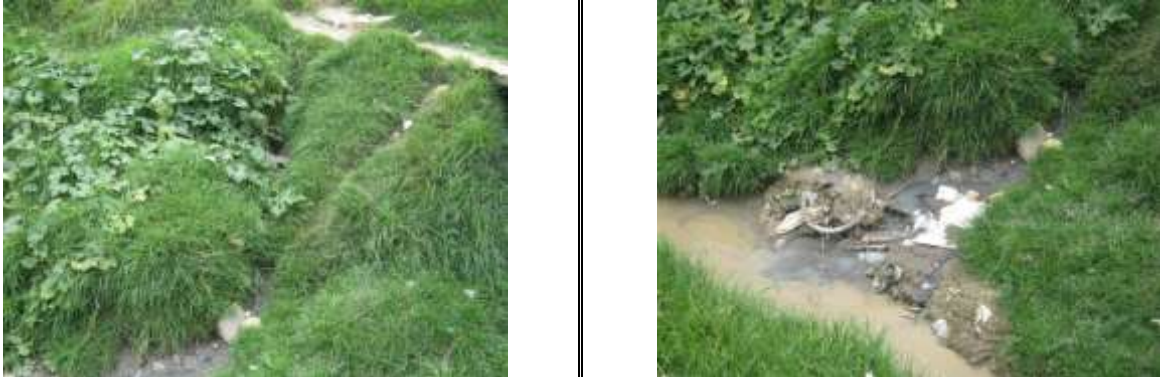
<b>Fotografías del Punto Verificado</b>

<b>Nombre de la Fuente Receptora:</b>	Quebrada La Trompeta	<b>Cuenca</b>	Rio Tunjuelo	<b>Tramo Asociado</b>	3
<b>Código de la Descarga SDA</b>	-----				
<b>Fecha Verificación:</b>	15/09/2015	<b>Localización:</b>	CI 78A Bis Sur 16-93		
<b>Identificación de la Descarga:</b>	Red Local Sanitaria		<b>Margen</b>	Derecho	
<b>Tipo de Estructura</b>	Canal	<b>Dimensiones</b>	30 cm	<b>Material</b>	Tierra
<b>Tipo de Vertimiento</b>	ARD				
<b>Procedencia del punto</b>	Red Local Sanitaria				
<b>Coordenadas Geográficas</b>	<b>Latitud:</b>	4°32'19.84"N	<b>Coordenadas Planas</b>	<b>Norte:</b>	93651,69
	<b>Longitud:</b>	74° 8'18.57"W		<b>Este:</b>	93234,11
<b>El punto es de interés para la Entidad:</b>	Si	<b>¿Presentaba descarga en el momento del recorrido?</b>	Si		
<b>Incluido en el PSMV:</b>	Si	<b>Obligación PSMV:</b>	Si		
<b>Observaciones del Vertimiento:</b>	La estructura de descarga corresponde a un canal en tierra, el cual es asociado a la Red Local Sanitaria de la CI 78A Bis Sur 16-93. Estructura de descarga esta cubierta por vegetación excesiva. Olor perceptible a la distancia. Acumulación de lodos y sedimentos en la entrega a la Quebrada. Se observa color grisáceo asociado a turbiedad alta.

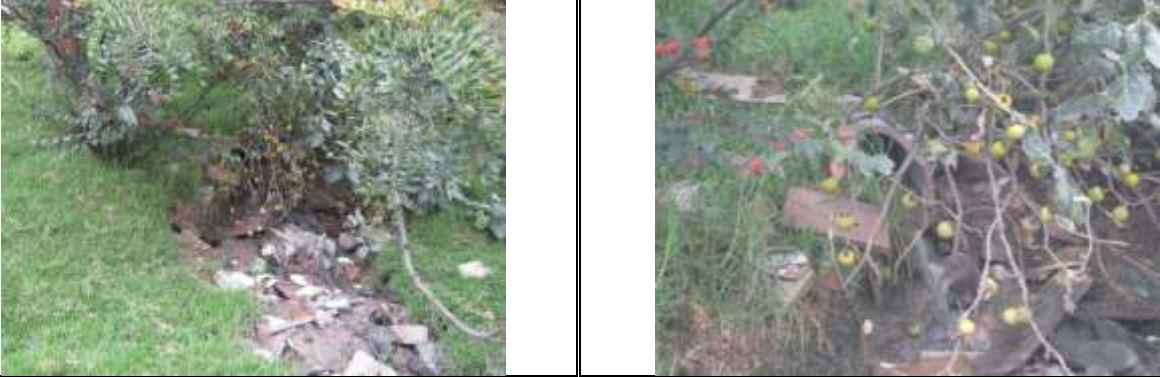
<b>Fotografías del Punto Verificado</b>

<b>Nombre de la Fuente Receptora:</b>	Quebrada La Trompeta	<b>Cuenca</b>	Rio Tunjuelo	<b>Tramo Asociado</b>	3
<b>Código de la Descarga SDA</b>	----				
<b>Fecha Verificación:</b>	15/09/2015	<b>Localización:</b>	Dg 77C Sur KR 16		
<b>Identificación de la Descarga:</b>	Red Local Sanitaria		<b>Margen</b>	Izquierdo	
<b>Tipo de Estructura</b>	Tubería	<b>Dimensiones</b>	20 cm	<b>Material</b>	Gres
<b>Tipo de Vertimiento</b>	ARD				
<b>Procedencia del punto</b>	Red Local Sanitaria				
<b>Coordenadas Geográficas</b>	<b>Latitud:</b>	4° 32' 21.56" N	<b>Coordenadas Planas</b>	<b>Norte:</b>	93704,53
	<b>Longitud:</b>	74° 8' 17.92" W		<b>Este:</b>	93254,16
<b>El punto es de interés para la Entidad:</b>	Sí	<b>¿Presentaba descarga en el momento del recorrido?</b>	Sí		
<b>Incluido en el PSMV:</b>	Sí	<b>Obligación PSMV:</b>	---		
<b>Observaciones del Vertimiento:</b>	La estructura de descarga corresponde a una tubería en Gres, asociada a la Red Local Sanitaria de la Dg 77C Sur. Se observa descarga con características de ARD. Descarga con flujo bajo y continuo, color grisáceo que indica turbiedad alta. Olor perceptible al acercarse a la estructura de descarga.
