**DIRECCION DE CONTROL AMBIENTAL
SUBDIRECCION DEL RECURSO HIDRICO Y DEL SUELO**

FICHA DE IDENTIFICACIÓN DE PUNTOS DE DESCARGA SOBRE FUENTE SUPERFICIAL

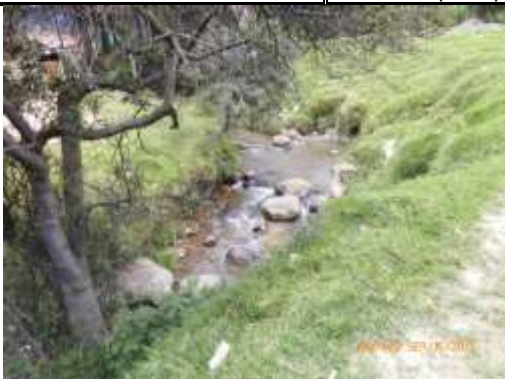
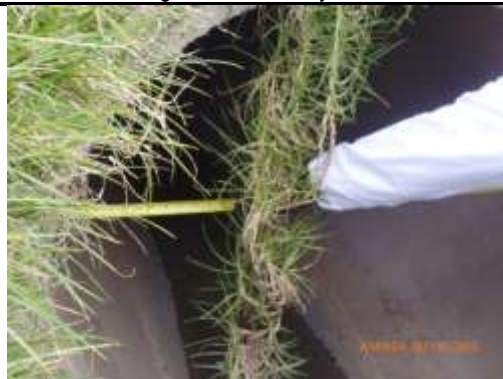
Fotografías del Punto Verificado

Nombre de la Fuente Receptora:	Quebrada Yomasa	Cuenca	Tunjuelo	Tramo Asociado	2
Código de la Descarga SDA	-----				
Fecha Verificación:	15/09/2015	Localización:	CI 89 Sur Kr 79 Bis		
Identificación de la Descarga:	-----			Margen	Izquierdo
Tipo de Estructura	Tubería	Dimensiones	81,28 cm	Material	Concreto
Tipo de Vertimiento	ACOMB				
Procedencia del punto	---				
Coordenadas Geográficas	Latitud:	04°30'05.63"N	Coordenadas Planas	Norte:	89527,83
	Longitud:	074°06'01.73"O		Este:	97454,20
El punto es de interés para la Entidad:	Sí	¿Presentaba descarga en el momento del recorrido?	Sí		
Incluido en el PSMV:	Si	Obligación PSMV:	10		
Observaciones del Vertimiento:	Vertimiento directo a la quebrada Yomasa, conformada por una estructura hidráulica de 81,28 cm de diámetro en concreto, con flujo continuo y permanente, caracterizado por olor moderado perceptible a la distancia con color a aguas residuales y turbiedad alta.

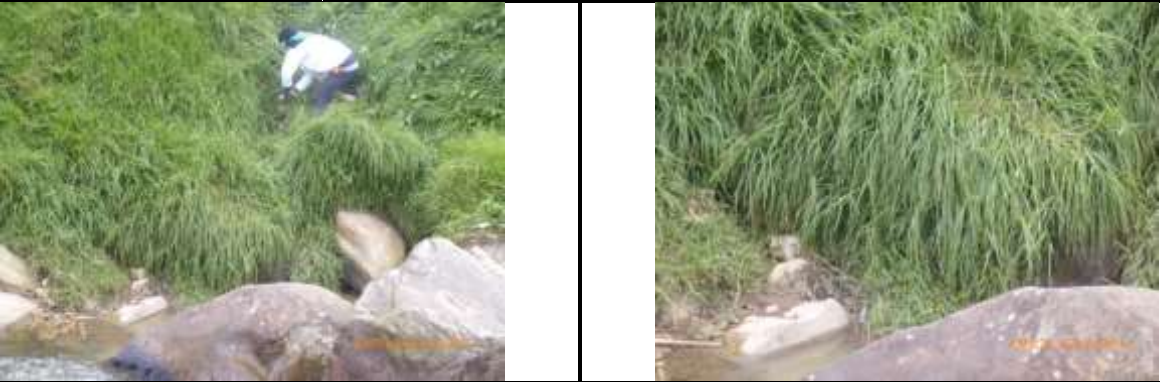
Fotografías del Punto Verificado

Nombre de la Fuente Receptora:	Quebrada Yomasa	Cuenca	Tunjuelo	Tramo Asociado	2
Código de la Descarga SDA	----				
Fecha Verificación:	15/09/2015	Localización:	CI 83B Sur Kr 6 Este		
Identificación de la Descarga:	Red local pluvial Diagonal 86 Sur		Margen	Derecho	
Tipo de Estructura	---	Dimensiones	---	Material	---
Tipo de Vertimiento	ARD				
Procedencia del punto	Red local pluvial				
Coordenadas Geográficas	Latitud:	04°30'12.93"N	Coordenadas Planas	Norte:	89751,96
	Longitud:	074°06'07.46"O		Este:	97246,38
El punto es de interés para la Entidad:	Sí	¿Presentaba descarga en el momento del recorrido?	Sí		
Incluido en el PSMV:	Sí	Obligación PSMV:	10		
Observaciones del Vertimiento:	Red local pluvial Diagonal 86 Sur, vegetación excesiva que indica flujos enriquecidos asociados con aguas residuales, capa de espumas delgada.

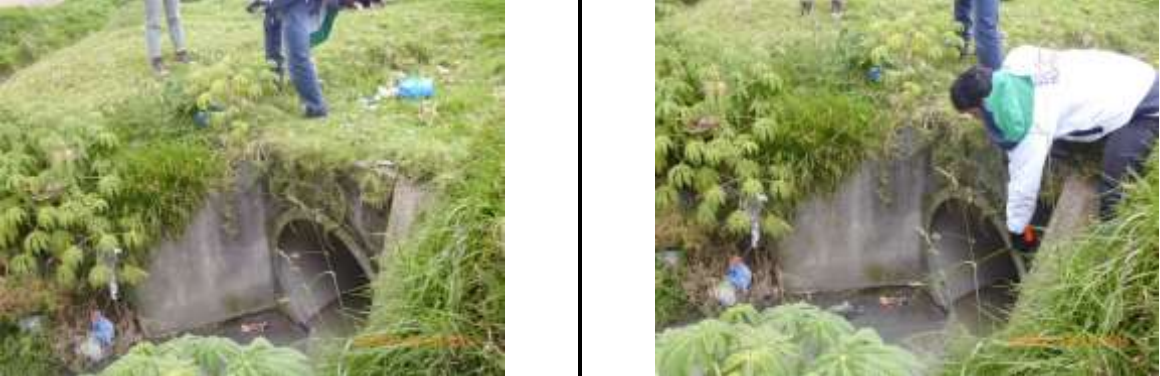
Fotografías del Punto Verificado

Nombre de la Fuente Receptora:	Quebrada Yomasa	Cuenca	Tunjuelo	Tramo Asociado	2
Código de la Descarga SDA	---				
Fecha Verificación:	15/09/2015	Localización:	CI 83A Sur Kr 6 Este		
Identificación de la Descarga:	----		Margen	Izquierdo	
Tipo de Estructura	Tubería	Dimensiones	88,90 cm	Material	Concreto
Tipo de Vertimiento	ACOMB				
Procedencia del punto	---				
Coordenadas Geográficas	Latitud:	04°30'13.91"N	Coordenadas Planas	Norte:	89782,30
	Longitud:	074°06'08.47"O		Este:	97246,10
El punto es de interés para la Entidad:	Sí	¿Presentaba descarga en el momento del recorrido?	Sí		
Incluido en el PSMV:	Sí	Obligación PSMV:	10		
Observaciones del Vertimiento:	Vertimiento directo a la quebrada Yomasa, estructura hidráulica de 88,90 cm de diámetro en concreto, olor moderado perceptible a la distancia y flujo continuo y permanente.

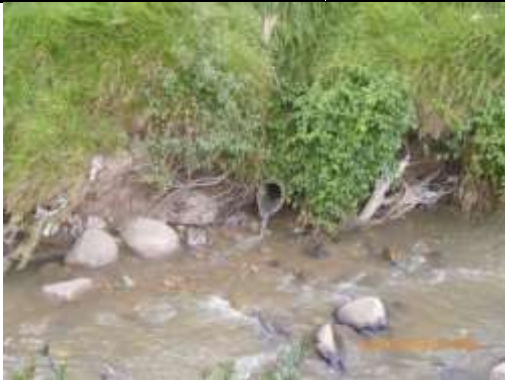
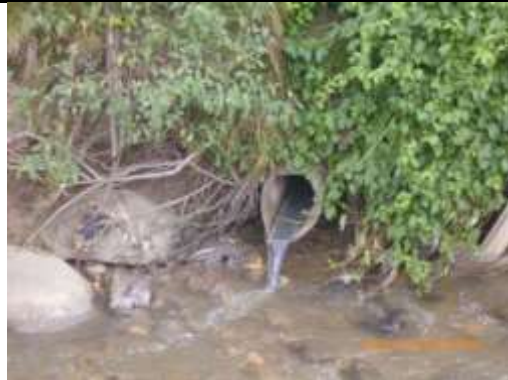
Fotografías del Punto Verificado

Nombre de la Fuente Receptora:	Quebrada Yomasa	Cuenca	Tunjuelo	Tramo Asociado	2
Código de la Descarga SDA	----				
Fecha Verificación:	15/09/2015	Localización:	Kr 6 Este Cl 83 Sur		
Identificación de la Descarga:	----			Margen	Derecho
Tipo de Estructura	Tubería	Dimensiones	30 cm	Material	Gres
Tipo de Vertimiento	ARD				
Procedencia del punto	---				
Coordenadas Geográficas	Latitud:	04°30'15.20"N	Coordenadas Planas	Norte:	89821,71
	Longitud:	074°06'09.34"O		Este:	97219,55
El punto es de interés para la Entidad:	Sí	¿Presentaba descarga en el momento del recorrido?	Sí		
Incluido en el PSMV:	Sí	Obligación PSMV:	10		
Observaciones del Vertimiento:	Tubería en gres de 30 cm de diámetro, vertimiento directo a la quebrada Yomasa, margen derecho con agua residual domestica con flujo continuo y permanente bajo.

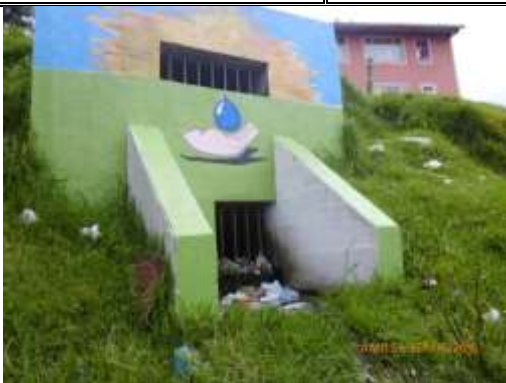
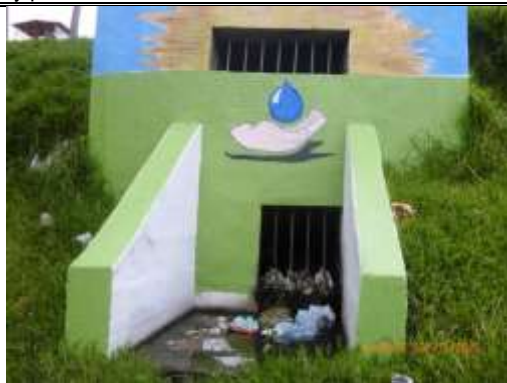
Fotografías del Punto Verificado

Nombre de la Fuente Receptora:	Quebrada Yomasa	Cuenca	Tunjuelo	Tramo Asociado	2
Código de la Descarga SDA	-----				
Fecha Verificación:	15/09/2015	Localización:	CI 84 A TV 4 A Bis Este		
Identificación de la Descarga:	Red local pluvial TV 4 A Bis Este		Margen	Izquierdo	
Tipo de Estructura	Box Coulvert	Dimensiones	-----	Material	Concreto
Tipo de Vertimiento	ACOMB				
Procedencia del punto	Red local pluvial				
Coordenadas Geográficas	Latitud:	04°30'21.59"N	Coordenadas Planas	Norte:	90007,88
	Longitud:	074°06'24.30"O		Este:	96758,17
El punto es de interés para la Entidad:	Sí	¿Presentaba descarga en el momento del recorrido?	Sí		
Incluido en el PSMV:	Sí	Obligación PSMV:	10		
Observaciones del Vertimiento:	Red local pluvial, Box Coulvert en concreto, con flujo continuo, permanente y moderado, con cribado en la estructura hidráulica y presencia de residuos sólidos alrededor de la estructura.

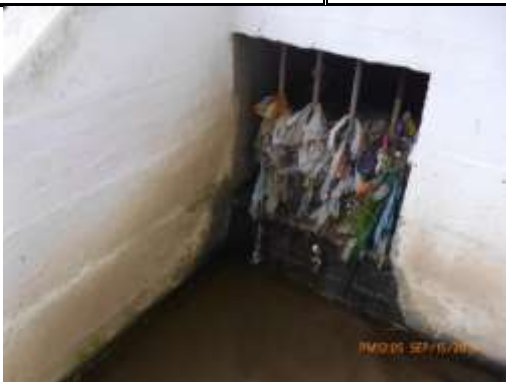
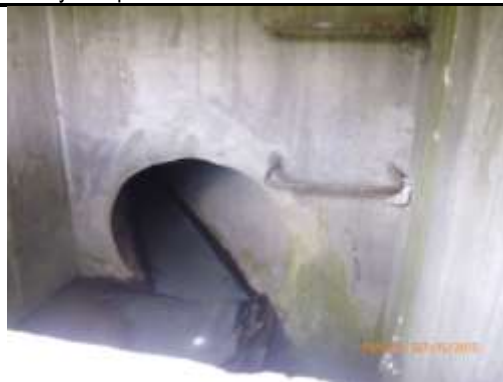
Fotografías del Punto Verificado

Nombre de la Fuente Receptora:	Quebrada Yomasa	Cuenca	Tunjuelo	Tramo Asociado	2
Código de la Descarga SDA	-----				
Fecha Verificación:	15/09/2015	Localización:	CI 84 A TV 4 A Este		
Identificación de la Descarga:	Red local pluvial Tv 4 A Este		Margen	Izquierdo	
Tipo de Estructura	Tubería	Dimensiones	-----	Material	Concreto
Tipo de Vertimiento	ACOMB				
Procedencia del punto	Red local pluvial				
Coordenadas Geográficas	Latitud:	04°30'21.54"N	Coordenadas Planas	Norte:	90016,50
	Longitud:	074°06'25.56"O		Este:	96719,32
El punto es de interés para la Entidad:	Sí	¿Presentaba descarga en el momento del recorrido?	Sí		
Incluido en el PSMV:	Sí	Obligación PSMV:	10		
Observaciones del Vertimiento:	Red local pluvial Tv 4 A Este, margen izquierda, en concreto, flujo moderado intermitente, con cribado en la estructura hidráulica y alta presencia de residuos solidos.

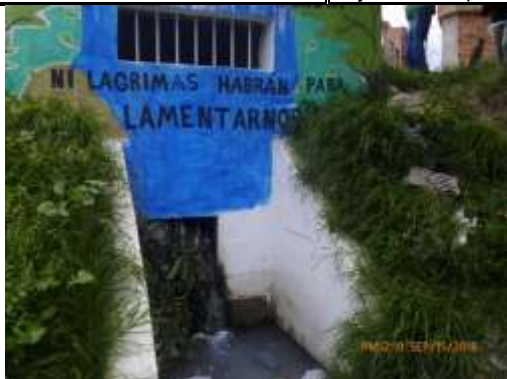
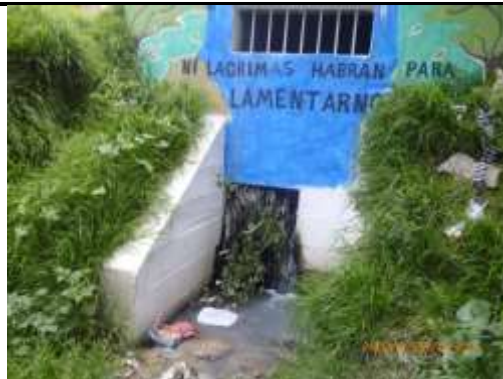
Fotografías del Punto Verificado

Nombre de la Fuente Receptora:	Quebrada Yomasa	Cuenca	Tunjuelo	Tramo Asociado	2
Código de la Descarga SDA	-----				
Fecha Verificación:	15/09/2015	Localización:	CI 84 A Kr 3 Este		
Identificación de la Descarga:	Red local pluvial Kr 3 A Este		Margen	Izquierdo	
Tipo de Estructura	Tubería	Dimensiones	60 cm	Material	Concreto
Tipo de Vertimiento	ACOMB				
Procedencia del punto	Red local pluvial				
Coordenadas Geográficas	Latitud:	04°30'21.94"N	Coordenadas Planas	Norte:	90028,78
	Longitud:	074°06'29.76"O		Este:	96589,78
El punto es de interés para la Entidad:	Sí	¿Presentaba descarga en el momento del recorrido?	Sí		
Incluido en el PSMV:	Sí	Obligación PSMV:	10		
Observaciones del Vertimiento:	Red local pluvial Kr 3 A Este, margen izquierda en concreto, con flujo continuo y permanente con un cribado en la salida de la estructura y residuos sólidos que obstaculizan el paso del flujo con olor perceptible a la distancia

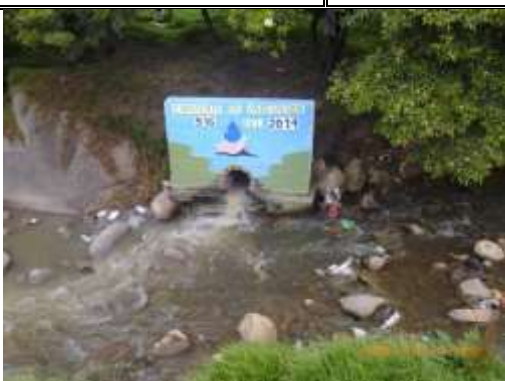
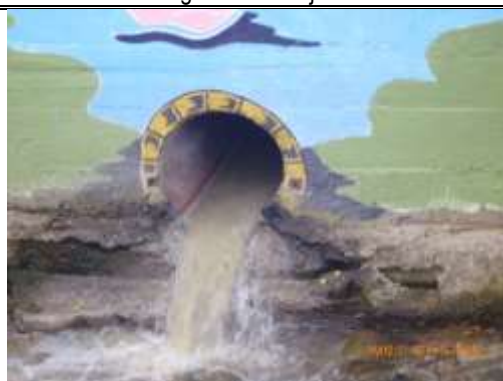
Fotografías del Punto Verificado

Nombre de la Fuente Receptora:	Quebrada Yomasa	Cuenca	Tunjuelo	Tramo Asociado	2
Código de la Descarga SDA	---				
Fecha Verificación:	15/09/2015	Localización:	Kr 1 Cl 91 Sur		
Identificación de la Descarga:	----			Margen	Derecho
Tipo de Estructura	Tubería	Dimensiones	59 cm	Material	Gres
Tipo de Vertimiento	ARD				
Procedencia del punto	---				
Coordenadas Geográficas	Latitud:	04°30'25.83"N	Coordenadas Planas	Norte:	90147,40
	Longitud:	074°06'50.40"O		Este:	95953,78
El punto es de interés para la Entidad:	Sí	¿Presentaba descarga en el momento del recorrido?	Sí		
Incluido en el PSMV:	Sí	Obligación PSMV:	10		
Observaciones del Vertimiento:	Vertimiento directo a la quebrada Yomasa, tubería en gres con flujo continuo, permanente y significativo, caracterizado por color grisáceo característico a aguas residuales, turbiedad alta, olor perceptible a la distancia y capa de espumas en la descarga. De este punto en adelante cambia la calidad del cauce hasta la entrega al Rio Tunjuelo

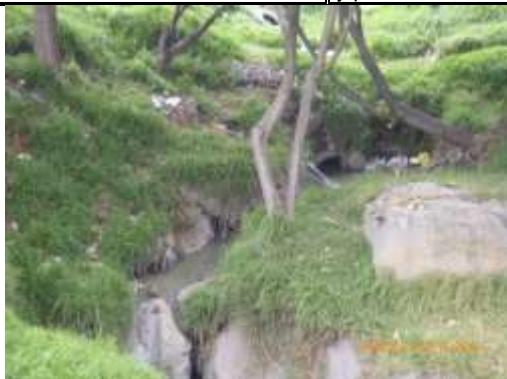
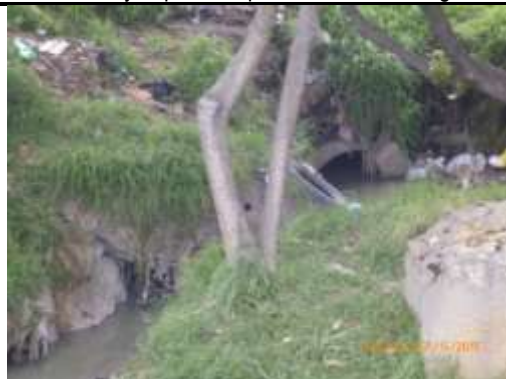
Fotografías del Punto Verificado

Nombre de la Fuente Receptora:	Quebrada Yomasa	Cuenca	Tunjuelo	Tramo Asociado	2
Código de la Descarga SDA	---				
Fecha Verificación:	15/09/2015	Localización:	KR 1 CL 91 SUR		
Identificación de la Descarga:	Red local sanitaria CI 84 Sur		Margen	Derecho	
Tipo de Estructura	Tubería	Dimensiones	----	Material	Concreto
Tipo de Vertimiento	ARD				
Procedencia del punto	Red local sanitaria				
Coordenadas Geográficas	Latitud:	04°30'26.29"N	Coordenadas Planas	Norte:	90162,42
	Longitud:	074°06'50.09"O		Este:	95962,82
El punto es de interés para la Entidad:	Sí	¿Presentaba descarga en el momento del recorrido?	Sí		
Incluido en el PSMV:	Si	Obligación PSMV:	10		
Observaciones del Vertimiento:	Red local sanitaria, tubería en concreto la cual se encuentra parcialmente sumergida, presenta descarga margen derecha del cauce en forma de canal de tierra, con flujo continuo y permanente, olor perceptible a la distancia y capa de espumas en la descarga.

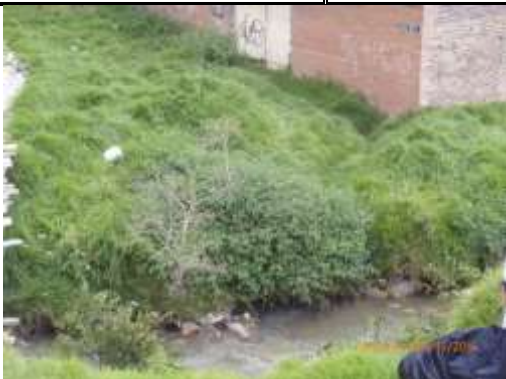
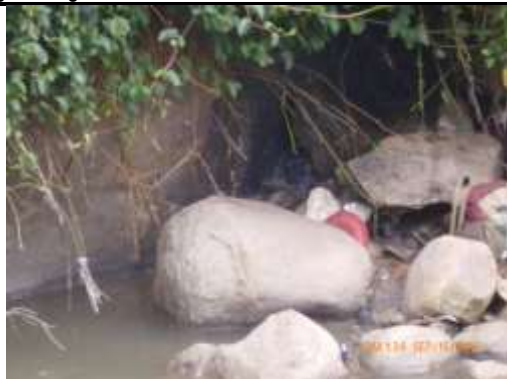
Fotografías del Punto Verificado

Nombre de la Fuente Receptora:	Quebrada Yomasa	Cuenca	Tunjuelo	Tramo Asociado	2
Código de la Descarga SDA	-----				
Fecha Verificación:	15/09/2015	Localización:	CI 93 B Kr 3 B		
Identificación de la Descarga:	Red local sanitaria CI 93 B Sur		Margen	Izquierdo	
Tipo de Estructura	Canal	Dimensiones	40 cm	Material	Tierra
Tipo de Vertimiento	ARND				
Procedencia del punto	Red local sanitaria				
Coordenadas Geográficas	Latitud:	04°30'22.72"N	Coordenadas Planas	Norte:	90052,69
	Longitud:	074°07'10.27"O		Este:	95340,49
El punto es de interés para la Entidad:	Sí	¿Presentaba descarga en el momento del recorrido?	Sí		
Incluido en el PSMV:	Sí	Obligación PSMV:	10		
Observaciones del Vertimiento:	Vertimiento directo a la quebrada Yomasa, caracterizado por vegetación excesiva que indica flujos enriquecidos asociados con aguas residuales, capa de espumas delgada, proveniente de un canal de tierra con descarga de aguas residuales no domésticas.

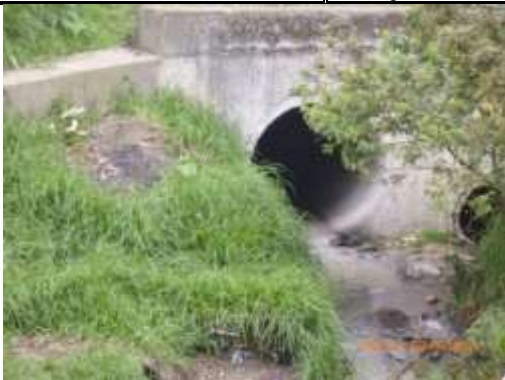
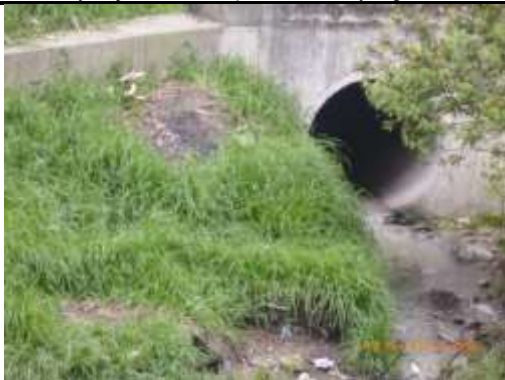
Fotografías del Punto Verificado

Nombre de la Fuente Receptora:	Quebrada Yomasa	Cuenca	Tunjuelo	Tramo Asociado	2
Código de la Descarga SDA	-----				
Fecha Verificación:	15/09/2015	Localización:	CI 95 A Sur Kr 5 A		
Identificación de la Descarga:	Red local pluvial CI 95 A Sur		Margen	Izquierdo	
Tipo de Estructura	Tubería	Dimensiones	45 cm	Material	Concreto
Tipo de Vertimiento	ACOMB				
Procedencia del punto	Red local pluvial				
Coordenadas Geográficas	Latitud:	04°30'15.74"N	Coordenadas Planas	Norte:	89838,19
	Longitud:	074°07'22.56"O		Este:	94961,47
El punto es de interés para la Entidad:	Si	¿Presentaba descarga en el momento del recorrido?	Si		
Incluido en el PSMV:	Si	Obligación PSMV:	10		
Observaciones del Vertimiento:	Red local pluvial presunta presencia de conexiones erradas, tubería en concreto, con algo de vegetación alrededor de la estructura y flujo continuo, permanente y significativo.

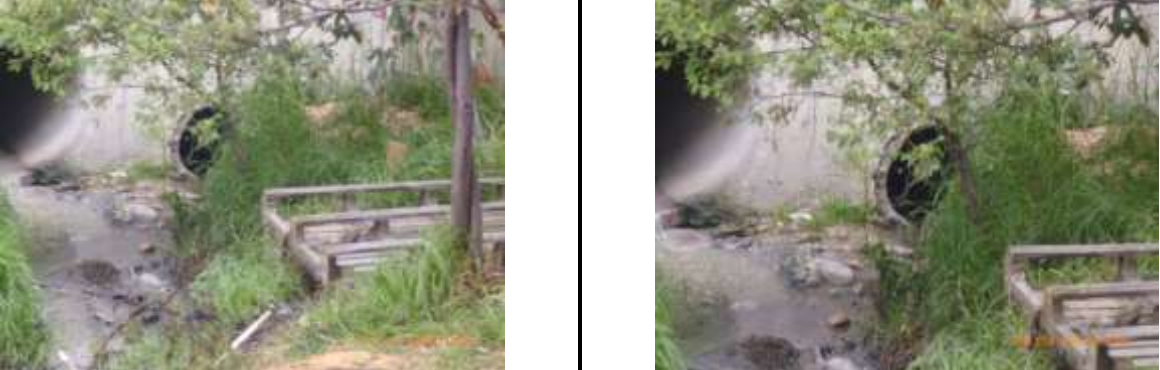
Fotografías del Punto Verificado

Nombre de la Fuente Receptora:	Quebrada Yomasa	Cuenca	Tunjuelo	Tramo Asociado	2
Código de la Descarga SDA	----				
Fecha Verificación:	15/09/2015	Localización:	CI 95 A Sur Kr 5 A		
Identificación de la Descarga:	Red local sanitaria CI 95 A Sur		Margen	Izquierdo	
Tipo de Estructura	Tubería	Dimensiones	20 cm	Material	Concreto
Tipo de Vertimiento	ARD				
Procedencia del punto	Red local sanitaria				
Coordenadas Geográficas	Latitud:	04°30'15.84"N	Coordenadas Planas	Norte:	89841,27
	Longitud:	074°07'22.27"O		Este:	94970,41
El punto es de interés para la Entidad:	Sí	¿Presentaba descarga en el momento del recorrido?	Sí		
Incluido en el PSMV:	Sí	Obligación PSMV:	10		
Observaciones del Vertimiento:	Red local sanitaria, margen izquierdo, tubería en concreto con vegetación que indica flujos enriquecidos asociados con aguas residuales y flujo continuo y permanente.

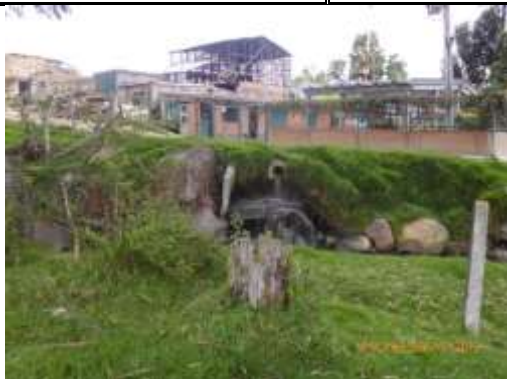
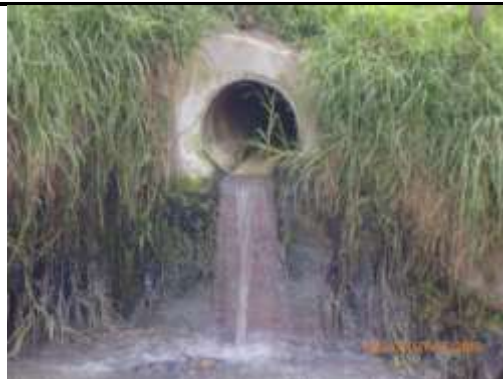
Fotografías del Punto Verificado

Nombre de la Fuente Receptora:	Quebrada Yomasa	Cuenca	Tunjuelo	Tramo Asociado	2
Código de la Descarga SDA	-----				
Fecha Verificación:	15/09/2015	Localización:	CI 96 A Sur Kr 5		
Identificación de la Descarga:	Red local sanitaria CI 95 B Sur		Margen	Izquierdo	
Tipo de Estructura	Tubería	Dimensiones	20 cm	Material	Novafort
Tipo de Vertimiento	ARND				
Procedencia del punto	Red local sanitaria				
Coordenadas Geográficas	Latitud:	04°30'14.61"N	Coordenadas Planas	Norte:	89803,47
	Longitud:	074°07'24.33"O		Este:	94906,89
El punto es de interés para la Entidad:	Sí	¿Presentaba descarga en el momento del recorrido?	Sí		
Incluido en el PSMV:	Sí	Obligación PSMV:	10		
Observaciones del Vertimiento:	Red local sanitaria, se encuentra localizada una curtiembre en el área aferente al vertimiento, flujo continuo y permanente, turbiedad alta y olor perceptible a la distancia, además presenta fisuras la estructura hidráulica.
