**DIRECCION DE CONTROL AMBIENTAL
SUBDIRECCION DEL RECURSO HIDRICO Y DEL SUELO**

FICHA DE IDENTIFICACIÓN DE PUNTOS DE DESCARGA SOBRE FUENTE SUPERFICIAL

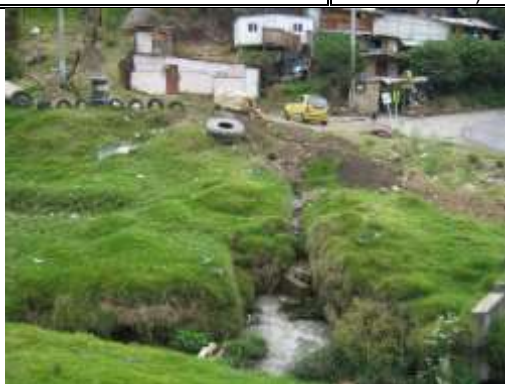
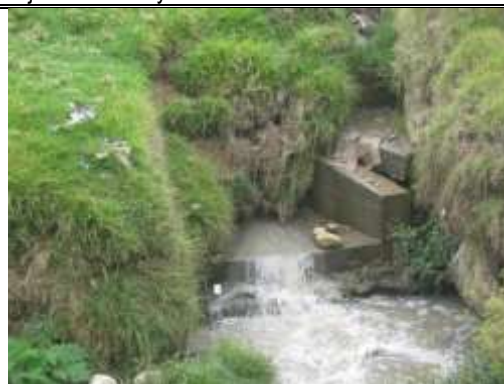
Fotografías del Punto Verificado

Nombre de la Fuente Receptora:	Quebrada Limas	Cuenca	Tunjuelo	Tramo Asociado	3
Código de la Descarga SDA	---				
Fecha Verificación:	11/09/2015	Localización:	Vía Quiba KR 26 C Bis Esquina		
Identificación de la Descarga:	Red Local Pluvial CL 72H Sur		Margen	Izquierdo	
Tipo de Estructura	Tubería	Dimensiones	ND	Material	Concreto
Tipo de Vertimiento	ARD				
Procedencia del punto	---				
Coordenadas Geográficas	Latitud:	4° 32' 44.02" N	Coordenadas Planas	Norte:	94394,72
	Longitud:	74° 9' 30.34" W		Este:	91020,88
El punto es de interés para la Entidad:	Si	¿Presentaba descarga en el momento del recorrido?	Si		
Incluido en el PSMV:	No	Obligación PSMV:	---		
Observaciones del Vertimiento:	La estructura de descarga corresponde a una tubería en concreto. Existe presencia de vegetación excesiva que cubre la estructura de descarga (indicador de flujos enriquecidos con nutrientes). Se evidencia un flujo moderado y constante.

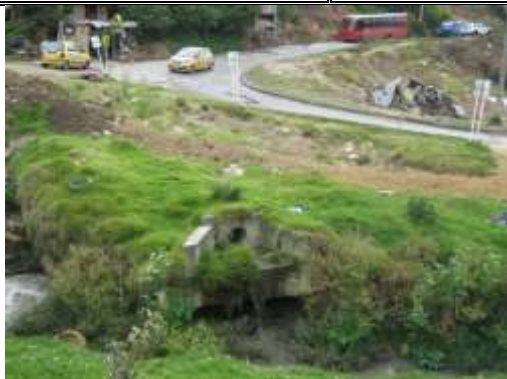
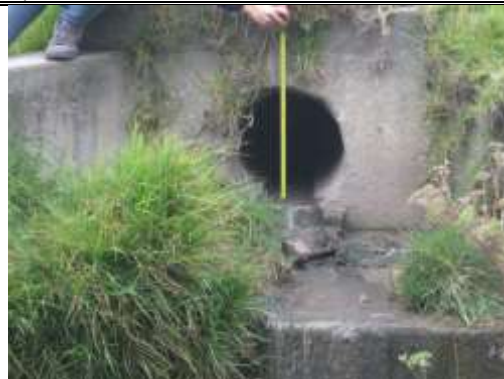
Fotografías del Punto Verificado

Nombre de la Fuente Receptora:	Quebrada Limas	Cuenca	Tunjuelo	Tramo Asociado	3
Código de la Descarga SDA	---				
Fecha Verificación:	11/09/2015	Localización:	Vía Quiba KR 26 C Bis Esquina		
Identificación de la Descarga:	---			Margen	Izquierdo
Tipo de Estructura	Tubería	Dimensiones	30 cm	Material	Concreto
Tipo de Vertimiento	ACOMB				
Procedencia del punto	Red Local Pluvial				
Coordenadas Geográficas	Latitud:	4° 32' 44.26"N	Coordenadas Planas	Norte:	94402,11
	Longitud:	74° 9' 30.23"W		Este:	91024,27
El punto es de interés para la Entidad:	Si	¿Presentaba descarga en el momento del recorrido?	Si		
Incluido en el PSMV:	No	Obligación PSMV:	-----		
Observaciones del Vertimiento:	La estructura de descarga corresponde a una tubería en concreto. Se observa presencia de vegetación excesiva alrededor de la estructura de descarga, lo que indica la presencia de flujos enriquecidos con nutrientes. El vertimiento presenta características de ARD y es vertido a una altura aproximada de 1 m sobre la Quebrada. Se evidencia un flujo moderado y constante. Se evidencia olor perceptible al acercarse a la estructura.

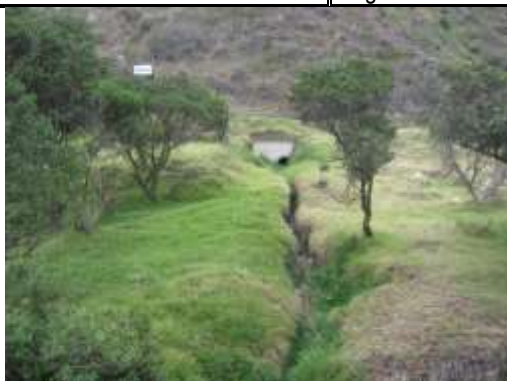
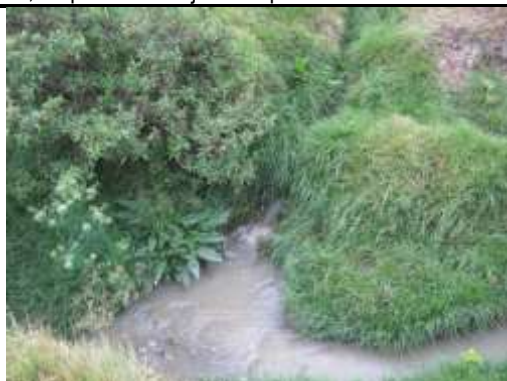
Fotografías del Punto Verificado

Nombre de la Fuente Receptora:	Quebrada Limas	Cuenca	Tunjuelo	Tramo Asociado	3
Código de la Descarga SDA	---				
Fecha Verificación:	11/09/2015	Localización:	KR 26C CI 72D Bis A Sur		
Identificación de la Descarga:	---			Margen	Derecho
Tipo de Estructura	Canal en Tierra	Dimensiones	30 cm	Material	Tierra
Tipo de Vertimiento	ARD				
Procedencia del punto	Red Local Pluvial				
Coordenadas Geográficas	Latitud:	4°32'47.04"N	Coordenadas Planas	Norte:	94487,53
	Longitud:	74° 9'30.25"W		Este:	91023,64
El punto es de interés para la Entidad:	Si	¿Presentaba descarga en el momento del recorrido?	Si		
Incluido en el PSMV:	No	Obligación PSMV:	---

Observaciones del Vertimiento: Punto de descarga ubicado frente a muro de contención (Santafé Zona 19). La estructura de descarga corresponde a un canal en tierra, asociado presuntamente a una Red Local Pluvial proveniente del Barrio Brisas del Volador. Se evidencia descarga con flujo significativo y constante, con características de ARD. Se observa agua color marrón, turbiedad media. Vegetación excesiva sobre el canal, lo que indica flujos enriquecidos con nutrientes.

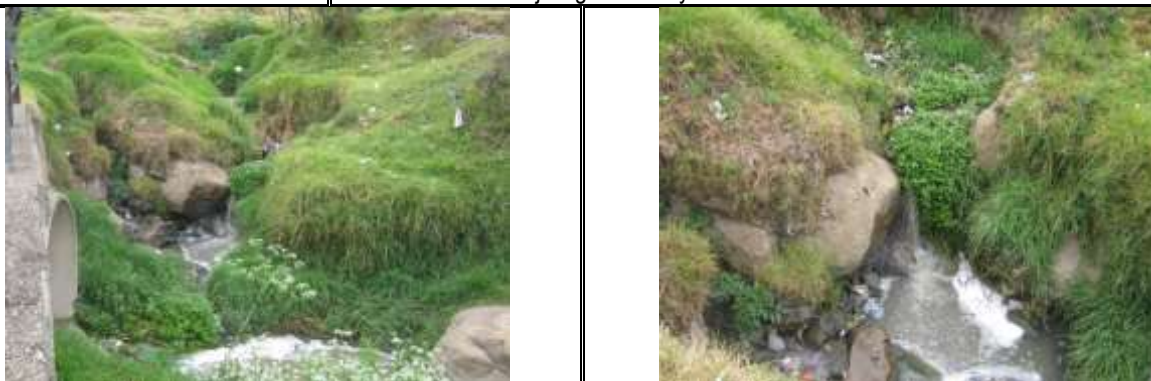
Fotografías del Punto Verificado

Nombre de la Fuente Receptora:	Quebrada Limas	Cuenca	Tunjuelo	Tramo Asociado	3
Código de la Descarga SDA	---				
Fecha Verificación:	11/09/2015	Localización:	KR 26C CI 72 C Sur		
Identificación de la Descarga:	Red Local Pluvial		Margen	Izquierdo	
Tipo de Estructura	Canal en Tierra	Dimensiones	30 cm	Material	Tierra
Tipo de Vertimiento	ARD				
Procedencia del punto	---				
Coordenadas Geográficas	Latitud:	4°32'49.40"N	Coordenadas Planas	Norte:	94560,05
	Longitud:	74° 9'29.66"W		Este:	91041,85
El punto es de interés para la Entidad:	Si	¿Presentaba descarga en el momento del recorrido?	Si		
Incluido en el PSMV:	No	Obligación PSMV:	---

Observaciones del Vertimiento: La estructura de descarga corresponde a un canal en tierra, asociado a descargas de ARD procedentes de viviendas del barrio El Paraiso. El punto de descarga se ubica bajo el puente paso vehicular Barrio Paraiso. La estructura de descarga se encuentra colmatada por vegetación excesiva, indicando presencia de flujos enriquecidos con nutrientes asociados a ARD. Se observa flujo significativo y constante.

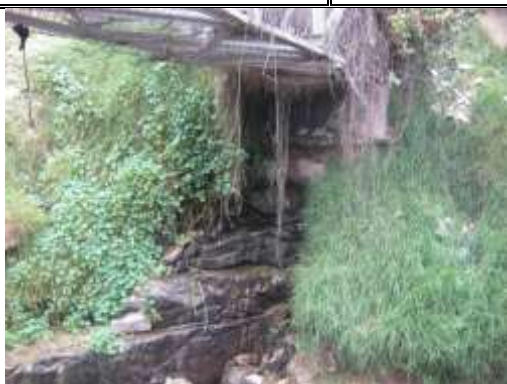
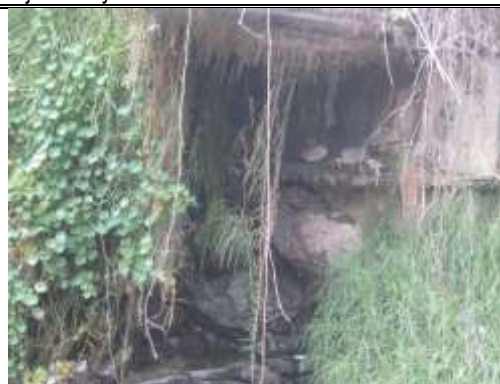
Fotografías del Punto Verificado

Nombre de la Fuente Receptora:	Quebrada Limas	Cuenca	Tunjuelo	Tramo Asociado	3
Código de la Descarga SDA	---				
Fecha Verificación:	11/09/2015	Localización:	KR 18L CI 69 H Bis Sur		
Identificación de la Descarga:	Red Local Sanitaria Calle 69H Bis Sur.		Margen	Derecho	
Tipo de Estructura	No Determinado	Dimensiones	20 cm.	Material	No Determinado
Tipo de Vertimiento	ARD				
Procedencia del punto	Red Local Sanitaria				
Coordenadas Geográficas	Latitud:	4°33'16.13"N	Coordenadas Planas	Norte:	95381,44
	Longitud:	74° 9'8.39"W		Este:	91697,77
El punto es de interés para la Entidad:	Si	¿Presentaba descarga en el momento del recorrido?	Si		
Incluido en el PSMV:	No	Obligación PSMV:	---		
Observaciones del Vertimiento:	Punto de descarga ubicado aproximadamente 2m abajo del puente vehicular KR 18L con CL 69H Bis Sur. La estructura de descarga no pudo ser determinada, se asocia a una Red Local Sanitaria. La descarga presenta flujo débil y constante.

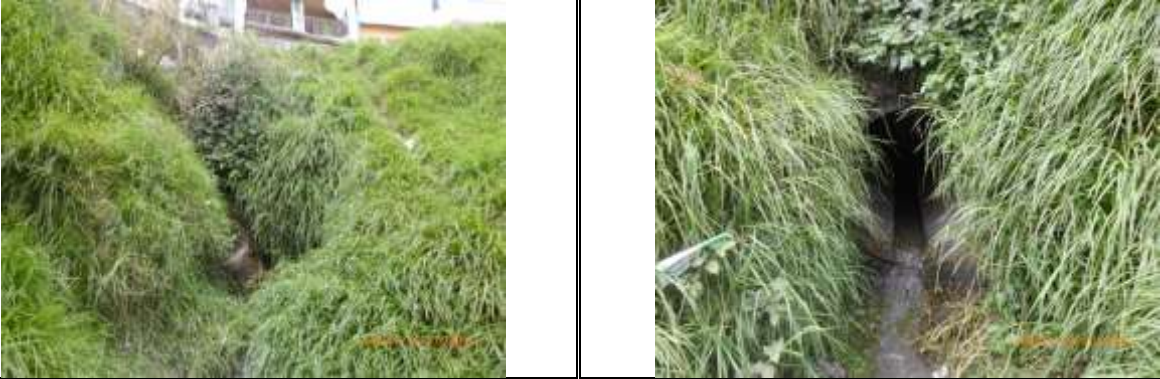
Fotografías del Punto Verificado

Nombre de la Fuente Receptora:	Quebrada Limas	Cuenca	Tunjuelo	Tramo Asociado	3
Código de la Descarga SDA	---				
Fecha Verificación:	11/09/2015	Localización:	KR 19F CI 70 M Sur		
Identificación de la Descarga:	Red Pluvial		Margen	Central	
Tipo de Estructura	Tubería	Dimensiones	1m	Material	Concreto
Tipo de Vertimiento	ACOMB				
Procedencia del punto	Red Pluvial				
Coordenadas Geográficas	Latitud:	04°32'48.09"N	Coordenadas Planas	Norte:	94519,80
	Longitud:	074°09'08.73"O		Este:	91687,27
El punto es de interés para la Entidad:	Si	¿Presentaba descarga en el momento del recorrido?	Si		
Incluido en el PSMV:	No	Obligación PSMV:	---		
Observaciones del Vertimiento:	Punto de descarga asociado a una red pluvial. La estructura de descarga corresponde a una tubería en concreto, agua con características de ACOMB. Se evidencia vegetación excesiva, lo cual indica descargas con flujos enriquecidos con nutrientes. Flujo moderado y constante. Olor perceptible al acercarse a la estructura.

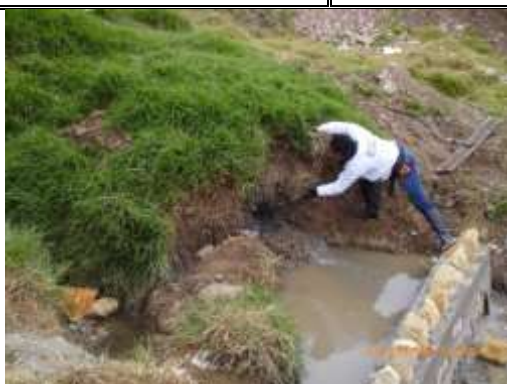
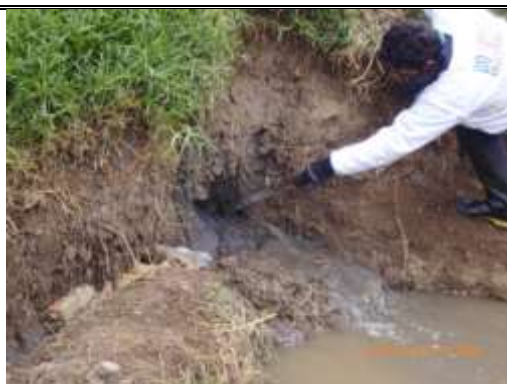
Fotografías del Punto Verificado

Nombre de la Fuente Receptora:	Quebrada Limas	Cuenca	Tunjuelo	Tramo Asociado	3
Código de la Descarga SDA	---				
Fecha Verificación:	11/09/2015	Localización:		KR 19F CI 70 M 22Sur	
Identificación de la Descarga:	Red Local Sanitaria			Margen	Izquierdo
Tipo de Estructura	Tubería	Dimensiones	20 cm.	Material	Mampostería
Tipo de Vertimiento	ARD				
Procedencia del punto	Red Local Sanitaria Transversal 18jBis A.				
Coordenadas Geográficas	Latitud:	04°32'48.65"N	Coordenadas Planas	Norte:	94537
	Longitud:	074°09'03.15"O		Este:	91859
El punto es de interés para la Entidad:	Si	¿Presentaba descarga en el momento del recorrido?		Si	
Incluido en el PSMV:	No	Obligación PSMV:		---	
Observaciones del Vertimiento:	Punto de descarga clausurado con materiales de geotextil y mampostería, olor perceptible al acercarse a la estructura, vertimiento asociado a una red local sanitaria.

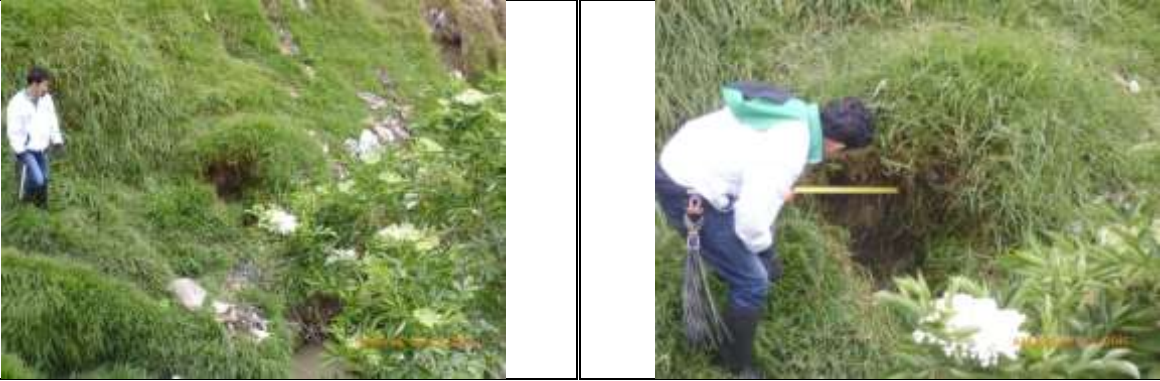
Fotografías del Punto Verificado

Nombre de la Fuente Receptora:	Quebrada Limas	Cuenca	Tunjuelo	Tramo Asociado	3
Código de la Descarga SDA	-----				
Fecha Verificación:	11/09/2015	Localización:	KR 19 CI 72 M - 59 Sur		
Identificación de la Descarga:	-----			Margen	Derecho
Tipo de Estructura	No Determinado	Dimensiones	20 cm.	Material	No Determinado
Tipo de Vertimiento	ARD				
Procedencia del punto	Red Local Sanitaria Transversal 18K				
Coordenadas Geográficas	Latitud:	04°32'50.96"N	Coordenadas Planas	Norte:	94607,99
	Longitud:	074°09'0.75"O		Este:	91933,36
El punto es de interés para la Entidad:	Si	¿Presentaba descarga en el momento del recorrido?	Si		
Incluido en el PSMV:	No	Obligación PSMV:	---		
Observaciones del Vertimiento:	Punto de descarga corresponde a una estructura no determinada, presenta un flujo moderado y constante. Presenta descargas enriquecidas con nutrientes, generando colmatación por vegetación. Estructura se encuentra sumergida. Se evidencia un color marrón, lo que indica una turbiedad media. Olor perceptible a la distancia.

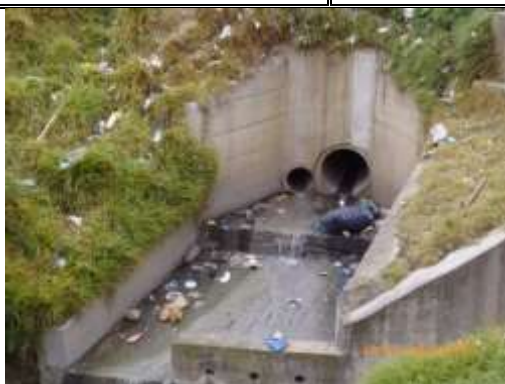
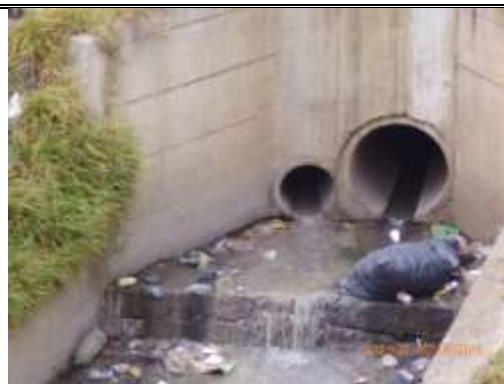
Fotografías del Punto Verificado

Nombre de la Fuente Receptora:	Quebrada Limas	Cuenca	Tunjuelo	Tramo Asociado	3
Código de la Descarga SDA	---				
Fecha Verificación:	11/09/2015	Localización:	DIAGONAL 71 SUR KR 18J BIS		
Identificación de la Descarga:	Red Local Pluvial		Margen	Derecho	
Tipo de Estructura	Tubería	Dimensiones	76 cm	Material	Concreto
Tipo de Vertimiento	ALL				
Procedencia del punto	Red Local Pluvial Transversal 18j				
Coordenadas Geográficas	Latitud:	04°32'52.47"N	Coordenadas Planas	Norte:	94654,38
	Longitud:	074°08'59.36"O		Este:	91976,22
El punto es de interés para la Entidad:	Si	¿Presentaba descarga en el momento del recorrido?	Si		
Incluido en el PSMV:	No	Obligación PSMV:	----		
Observaciones del Vertimiento:	Red local pluvial procedente de la Transversal 18j, conformado por una estructura hidraulica de 76cm en concreto con caudal continuo y permanente, con presencia de basuras a la entrada de la tubería.

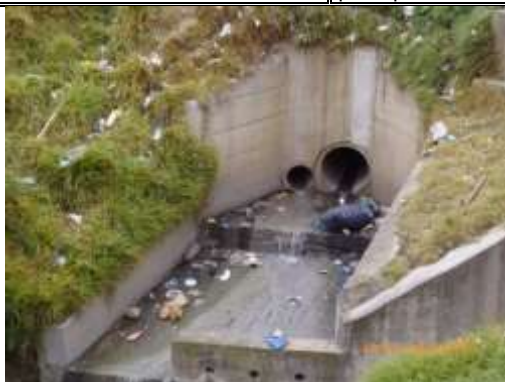
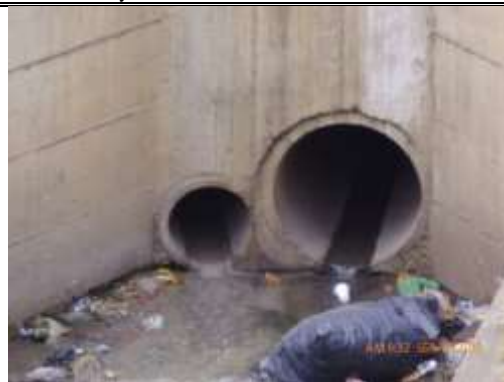
Fotografías del Punto Verificado

Nombre de la Fuente Receptora:	Quebrada Limas	Cuenca	Tunjuelo	Tramo Asociado	3
Código de la Descarga SDA	----				
Fecha Verificación:	11/09/2015	Localización:	DIAGONAL 71 SUR KR 18J BIS		
Identificación de la Descarga:	Red Local Sanitaria		Margen	Derecho	
Tipo de Estructura	Tubería	Dimensiones	46 cm	Material	Concreto
Tipo de Vertimiento	ARD				
Procedencia del punto	Red Local Sanitaria				
Coordenadas Geográficas	Latitud:	04°32'52.64"N	Coordenadas Planas	Norte:	94659,61
	Longitud:	074°08'59.30"O		Este:	91978,08
El punto es de interés para la Entidad:	Si	¿Presentaba descarga en el momento del recorrido?	Si		
Incluido en el PSMV:	No	Obligación PSMV:	---		
Observaciones del Vertimiento:	Red local sanitaria, conformado por una estructura hidraulica de 46 cm en concreto con caudal continuo y permanente, con presencia de basuras a la entrada de la tuberia, olor perceptible a la distancia, con color verdoso y turbiedad alta.

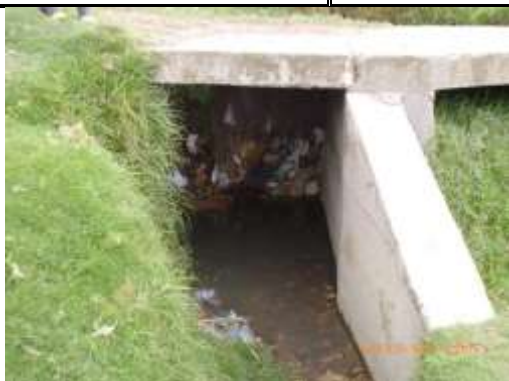
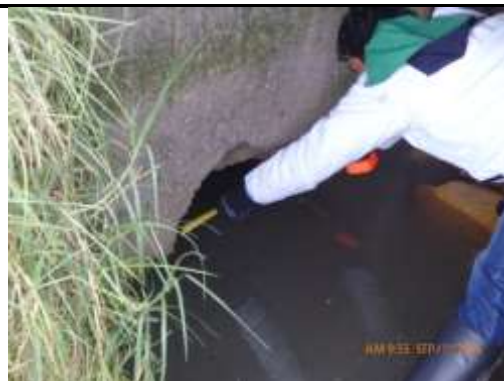
Fotografías del Punto Verificado

Nombre de la Fuente Receptora:	Quebrada Limas	Cuenca	Tunjuelo	Tramo Asociado	3
Código de la Descarga SDA	----				
Fecha Verificación:	11/09/2015	Localización:	KR 18J CL 69 BIS SUR		
Identificación de la Descarga:	Red Local Sanitaria		Margen	Derecho	
Tipo de Estructura	No Determinado	Dimensiones	60 cm	Material	Concreto
Tipo de Vertimiento	ARD				
Procedencia del punto	Red Local Sanitaria Diagonal69d Sur.				
Coordenadas Geográficas	Latitud:	04°33'12.01"N	Coordenadas Planas	Norte:	95254,83
	Longitud:	074°09'02.80"O		Este:	91870,14
El punto es de interés para la Entidad:	Si	¿Presentaba descarga en el momento del recorrido?	Si		
Incluido en el PSMV:	No	Obligación PSMV:	----

Observaciones del Vertimiento: Red local sanitaria Diagonal69d Sur, conformado por una estructura hidraulica de 60cm en concreto, con flujo continuo pero remansado por el alto contenido de residuos a la salida de la tuberia margen derecho, con olor perceptible a la distancia, color a aguas residuales y alta turbiedad.

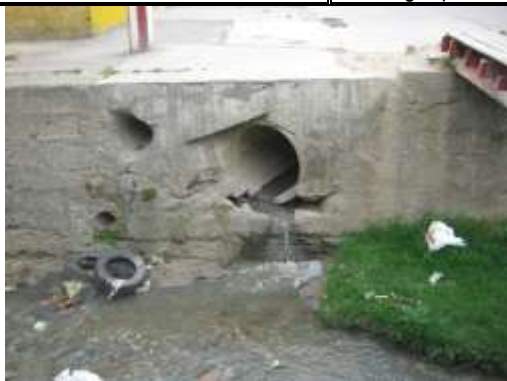
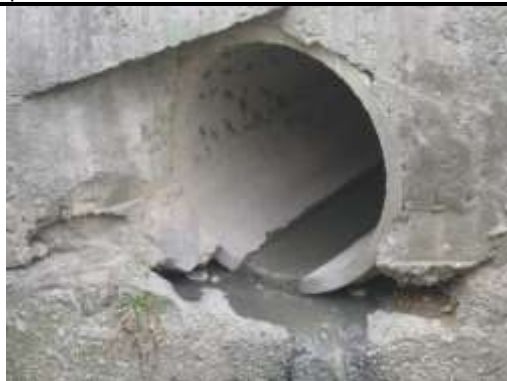
Fotografías del Punto Verificado

Nombre de la Fuente Receptora:	Quebrada Limas	Cuenca	Tunjuelo	Tramo Asociado	3
Código de la Descarga SDA	---				
Fecha Verificación:	11/09/2015	Localización:	KR 19A 69 Sur. Frente Parque Sauces		
Identificación de la Descarga:	Red Local Sanitaria		Margen	Derecho	
Tipo de Estructura	Tubería	Dimensiones	90 cm	Material	Concreto
Tipo de Vertimiento	ARD				
Procedencia del punto	Red Local Sanitaria				
Coordenadas Geográficas	Latitud:	4°33'36.73"N	Coordenadas Planas	Norte:	96014,47
	Longitud:	74° 9'0.37"W		Este:	91945,08
El punto es de interés para la Entidad:	Si	¿Presentaba descarga en el momento del recorrido?	Si		
Incluido en el PSMV:	No	Obligación PSMV:	---		
Observaciones del Vertimiento:	La estructura de descarga corresponde a una tubería en concreto, asociada a una Red Local Sanitaria. Se observa un flujo de descarga débil y constante con características de ARD. Las aguas tienen color grisáceo, lo que indica que tienen una turbiedad media. El punto de descarga queda al frente del Parque Los Sauces.

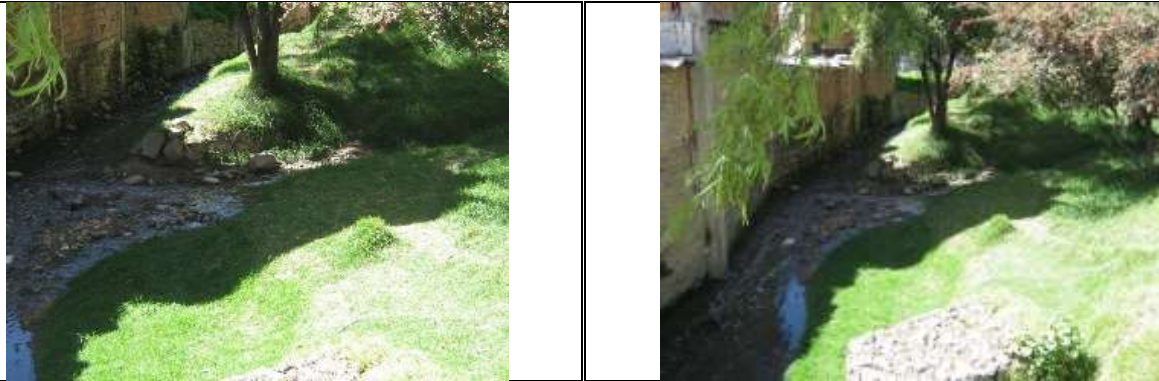
Fotografías del Punto Verificado

Nombre de la Fuente Receptora:	Quebrada Limas	Cuenca	Tunjuelo	Tramo Asociado	3
Código de la Descarga SDA	---				
Fecha Verificación:	21/09/2015	Localización:	TV 20 A CI 68 B Sur		
Identificación de la Descarga:	Entrega Quebrada Trompetica a la Quebrada Limas		Margen	Izquierdo	
Tipo de Estructura	Cauce	Dimensiones	---	Material	Tierra
Tipo de Vertimiento	ACOMB				
Procedencia del punto	Quebrada				
Coordenadas Geográficas	Latitud:	4°33'40.69"N	Coordenadas Planas	Norte:	96136,16
	Longitud:	74° 9'1.35"W		Este:	91914,87
El punto es de interés para la Entidad:	Si	¿Presentaba descarga en el momento del recorrido?	Si		
Incluido en el PSMV:	No	Obligación PSMV:	---

Observaciones del Vertimiento: Punto de entrega de la Quebrada Trompetica (Receptora de la Quebrada Peña Colorada) a la Quebrada Limas. Durante el recorrido a la Quebrada Trompetica realizado el 21 de Septiembre de 2015 se evidencio la ausencia de caudal y de descargas al cauce de la Quebrada. Sin embargo, Trompetica recibe aporte significativo de caudal de la entrega de la Quebrada Peña Colorada. Se observan aguas con características de ACOMB, con turbiedad media y olor perceptible.

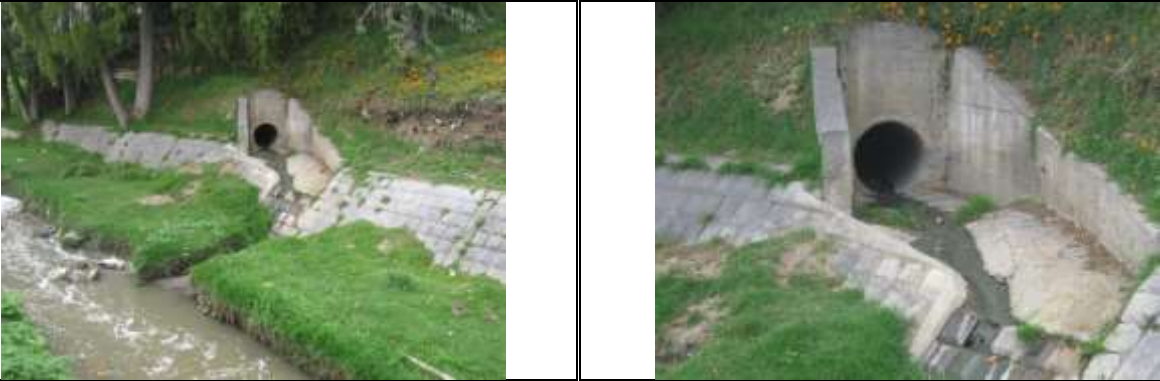
Fotografías del Punto Verificado

Nombre de la Fuente Receptora:	Quebrada Limas	Cuenca	Tunjuelo	Tramo Asociado	3
Código de la Descarga SDA	---				
Fecha Verificación:	11/09/2015	Localización:	CI 68 Sur KR 20A		
Identificación de la Descarga:	Red Local Pluvial		Margen	Izquierdo	
Tipo de Estructura	Tubería	Dimensiones	50 cm	Material	Concreto
Tipo de Vertimiento	ARD				
Procedencia del punto	Red Local Pluvial				
Coordenadas Geográficas	Latitud:	4°33'43.18"N	Coordenadas Planas	Norte:	96212,67
	Longitud:	74° 8'58.85"W		Este:	91991,97
El punto es de interés para la Entidad:	Si	¿Presentaba descarga en el momento del recorrido?	Si		
Incluido en el PSMV:	No	Obligación PSMV:	---		
Observaciones del Vertimiento:	Punto de descarga ubicado al lado de la Institución Educativa San Francisco Sede C. Estructura de descarga corresponde a una tubería en concreto, asociada presuntamente a una Red Local Pluvial. Se observa un flujo débil y constante con características de ARD. La descarga posee un color gris, lo cual indica una turbiedad media.

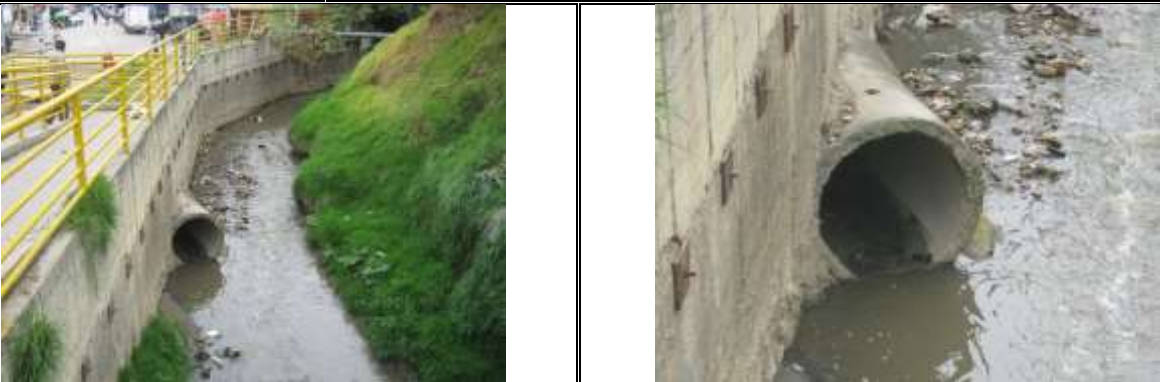
Fotografías del Punto Verificado

Nombre de la Fuente Receptora:	Quebrada Limas	Cuenca	Tunjuelo	Tramo Asociado	3
Código de la Descarga SDA	---				
Fecha Verificación:	11/09/2015	Localización:	KR 20 B No. 66-90 Sur		
Identificación de la Descarga:	Red Local Sanitaria		Margen	Derecho	
Tipo de Estructura	Tubería	Dimensiones	90 cm	Material	Concreto
Tipo de Vertimiento	ARD				
Procedencia del punto	Red Local Sanitaria				
Coordenadas Geográficas	Latitud:	4°33'47.81"N	Coordenadas Planas	Norte:	96354,96
	Longitud:	74° 8'52.10"W		Este:	92200,11
El punto es de interés para la Entidad:	Si	¿Presentaba descarga en el momento del recorrido?	Si		
Incluido en el PSMV:	No	Obligación PSMV:	---		
Observaciones del Vertimiento:	El punto se encuentra ubicado 8 m aguas arriba del puente peatonal. Se observa un flujo moderado y constante. Presencia de aguas remansadas y de lodos en inmediaciones de la estructura. La estructura de descarga corresponde a una tubería en concreto.

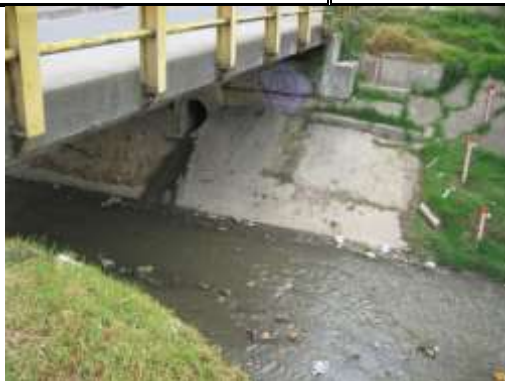
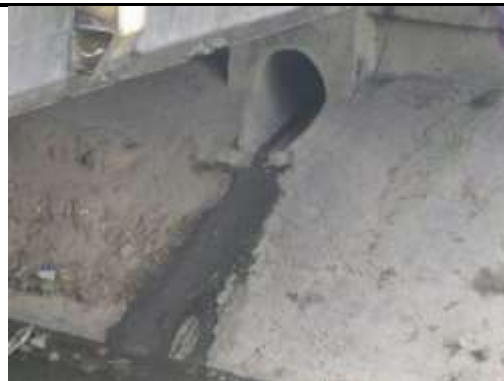
Fotografías del Punto Verificado

Nombre de la Fuente Receptora:	Quebrada Limas	Cuenca	Tunjuelo	Tramo Asociado	3
Código de la Descarga SDA	---				
Fecha Verificación:	11/09/2015	Localización:	CI 64 A Sur 23A08		
Identificación de la Descarga:	Red Local Pluvial		Margen	Izquierdo	
Tipo de Estructura	Tubería	Dimensiones	60 cm	Material	Concreto
Tipo de Vertimiento	ARD				
Procedencia del punto	---				
Coordenadas Geográficas	Latitud:	4°34'2.59"N	Coordenadas Planas	Norte:	96809,13
	Longitud:	74° 8'54.48"W		Este:	92126,72
El punto es de interés para la Entidad:	Si	¿Presentaba descarga en el momento del recorrido?	Si		
Incluido en el PSMV:	No	Obligación PSMV:	---		
Observaciones del Vertimiento:	Punto de descarga ubicado bajo el puente vehicular de la CI 64 Sur. Se evidencia un flujo débil e intermitente, asociado a una Red Local Pluvial

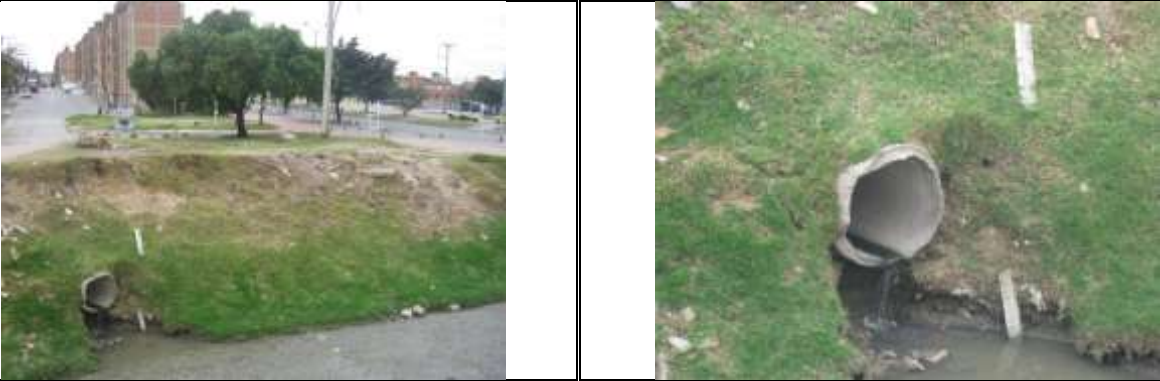
Fotografías del Punto Verificado

Nombre de la Fuente Receptora:	Quebrada Limas	Cuenca	Tunjuelo	Tramo Asociado	3
Código de la Descarga SDA	---				
Fecha Verificación:	11/09/2015	Localización:	KR 24 con Av. Villavicencio		
Identificación de la Descarga:	Red Local Pluvial		Margen	Izquierdo	
Tipo de Estructura	Tubería	Dimensiones	90 cm	Material	Concreto
Tipo de Vertimiento	ACOMB				
Procedencia del punto	Red Local Pluvial				
Coordenadas Geográficas	Latitud:	4°34'10.09"N	Coordenadas Planas	Norte:	97039,61
	Longitud:	74° 8'52.42"O		Este:	92190,25
El punto es de interés para la Entidad:	Si	¿Presentaba descarga en el momento del recorrido?	Si		
Incluido en el PSMV:	No	Obligación PSMV:	---		
Observaciones del Vertimiento:	Punto de descarga ubicado 20m aguas arriba de la Av. Villavicencio. Se evidencia un caudal bajo y constante. Tubería en concreto, asociado a una Red Local Pluvial.
