**DIRECCION DE CONTROL AMBIENTAL
SUBDIRECCION DEL RECURSO HIDRICO Y DEL SUELO**

FICHA DE IDENTIFICACIÓN DE PUNTOS DE DESCARGA SOBRE FUENTE SUPERFICIAL

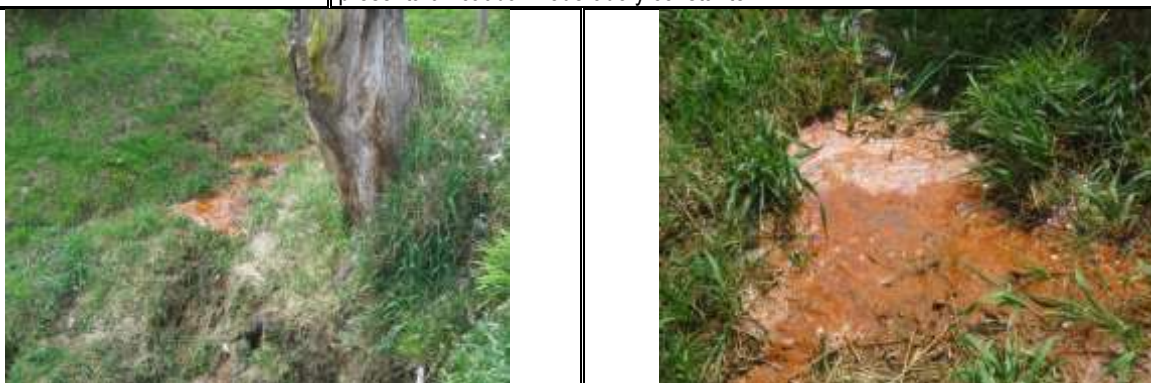
Fotografías del Punto Verificado

Nombre de la Fuente Receptora:	Quebrada Santa Librada	Cuenca	Tunjuelo	Tramo Asociado	3
Código de la Descarga SDA	---				
Fecha Verificación:	17/09/2015	Localización:	KR 16 Este CI 76 Sur		
Identificación de la Descarga:	---			Margen	Izquierdo
Tipo de Estructura	No Determinado	Dimensiones	No Determinado	Material	No Determinado
Tipo de Vertimiento	ARD				
Procedencia del punto	No Determinado				
Coordenadas Geográficas	Latitud:	4°30'53.52"N	Coordenadas Planas	Norte:	90999,38
	Longitud:	74° 5'19.01"W		Este:	98771,61
El punto es de interés para la Entidad:	Sí	¿Presentaba descarga en el momento del recorrido?	Sí		
Incluido en el PSMV:	Sí	Obligación PSMV:	10

Observaciones del Vertimiento: La estructura de descarga no pudo ser determinada. Se observa una posible infiltración al suelo, con características de ARD. Se observa coloración marrón intensa, lo que indica turbiedad alta. Se evidencia presencia de manchas de aceites y grasas. La descarga presenta un caudal moderado y constante.

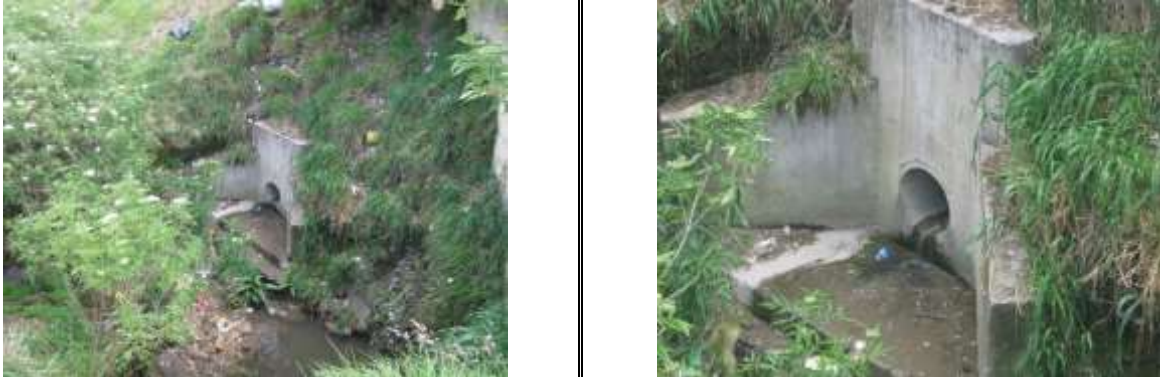
Fotografías del Punto Verificado

Nombre de la Fuente Receptora:	Quebrada Santa Librada	Cuenca	Tunjuelo	Tramo Asociado	3
Código de la Descarga SDA	---				
Fecha Verificación:	17/09/2015	Localización:	KR 14 CI 76 Sur		
Identificación de la Descarga:	Red Local Pluvial KR 14 Este		Margen	Derecho	
Tipo de Estructura	Tubería	Dimensiones	20 cm	Material	Concreto
Tipo de Vertimiento	ACOMB				
Procedencia del punto	Red Local Pluvial				
Coordenadas Geográficas	Latitud:	4°30'51.90"N	Coordenadas Planas	Norte:	90949,58
	Longitud:	74° 5'27.84"W		Este:	98499,30
El punto es de interés para la Entidad:	Sí	¿Presentaba descarga en el momento del recorrido?	Si		
Incluido en el PSMV:	Sí	Obligación PSMV:	10		
Observaciones del Vertimiento:	La estructura de descarga corresponde a una tubería en concreto, asociada a la Red Local Pluvial de la KR 14 Este. Se observan aguas con características de ACOMB por presencia de posibles conexiones erradas. Se presenta un flujo bajo e intermitente. Se evidencia presencia de espuma y grasas y aceites en la descarga.

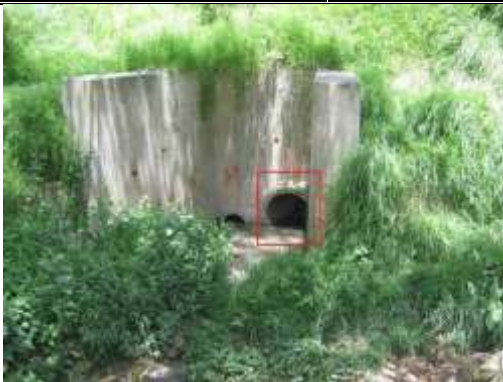
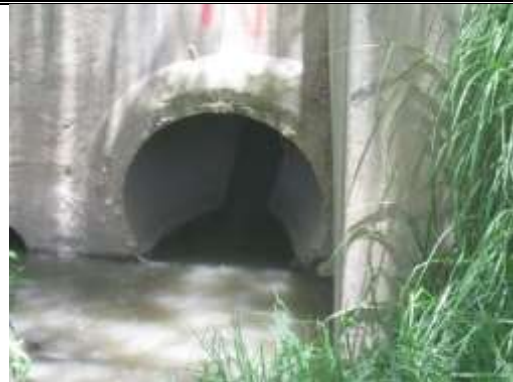
Fotografías del Punto Verificado

Nombre de la Fuente Receptora:	Quebrada Santa Librada	Cuenca	Tunjuelo	Tramo Asociado	3
Código de la Descarga SDA	---				
Fecha Verificación:	17/09/2015	Localización:	CL 71 Sur TV 1B Este		
Identificación de la Descarga:	Red Local Pluvial		Margen	Derecho	
Tipo de Estructura	Tubería	Dimensiones	60 cm	Material	Concreto
Tipo de Vertimiento	ARD				
Procedencia del punto	Red Local Pluvial				
Coordenadas Geográficas	Latitud:	4°31'17.47"N	Coordenadas Planas	Norte:	91735,16
	Longitud:	74° 6'58.01"W		Este:	95717,88
El punto es de interés para la Entidad:	Sí	¿Presentaba descarga en el momento del recorrido?	Sí		
Incluido en el PSMV:	Sí	Obligación PSMV:	10		
Observaciones del Vertimiento:	La estructura de descarga corresponde a una tubería en concreto, asociada a una Red Local Pluvial. El punto se encuentra ubicado aguas abajo del puente vehicular de la CI 71 Sur. Se observan características de ARD. Flujo moderado y constante.

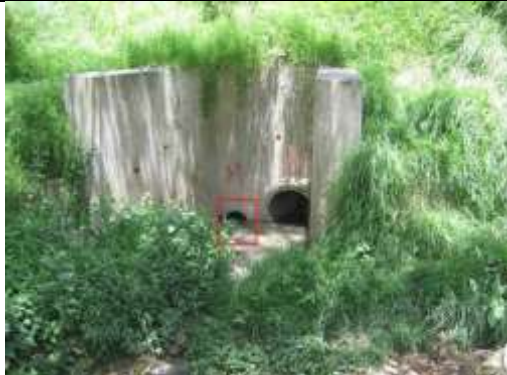
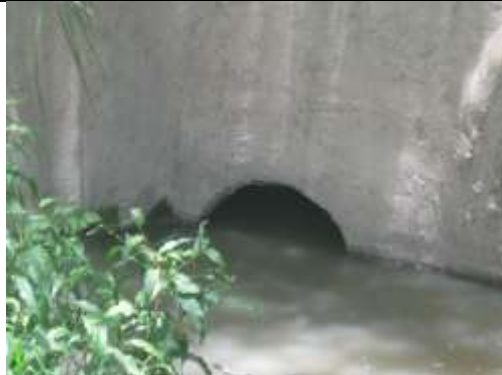
Fotografías del Punto Verificado

Nombre de la Fuente Receptora:	Quebrada Santa Librada	Cuenca	Tunjuelo	Tramo Asociado	3
Código de la Descarga SDA	---				
Fecha Verificación:	17/09/2015	Localización:	CL 71 Sur TV 1B Este		
Identificación de la Descarga:	Red Local Sanitaria		Margen	Derecho	
Tipo de Estructura	Tubería	Dimensiones	30 cm	Material	Concreto
Tipo de Vertimiento	ARD				
Procedencia del punto	Red Local Sanitaria				
Coordenadas Geográficas	Latitud:	4°31'17.36"N	Coordenadas Planas	Norte:	91731,77
	Longitud:	74° 6'58.03"W		Este:	95717,88
El punto es de interés para la Entidad:	Sí	¿Presentaba descarga en el momento del recorrido?	Sí		
Incluido en el PSMV:	Sí	Obligación PSMV:	10

Observaciones del Vertimiento: La estructura de descarga corresponde a una tubería en concreto, asociada a una Red Local Sanitaria. El punto de descarga se encuentra ubicado aguas abajo del puente vehicular de la CL 71 Sur. Se observan características de ARD. La estructura de descarga se encuentra parcialmente sumergida. Se observa un color marrón claro, indicando turbiedad media. Olor perceptible al acercarse a la estructura.

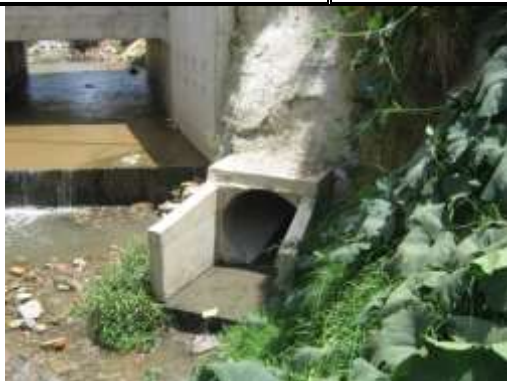
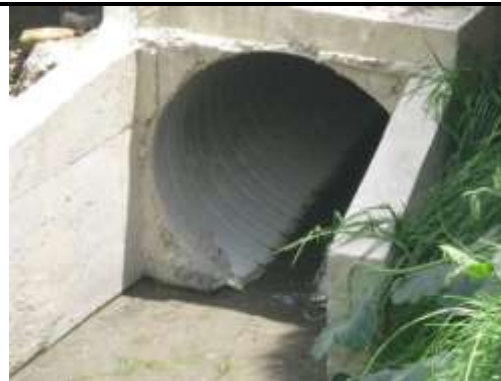
Fotografías del Punto Verificado

Nombre de la Fuente Receptora:	Quebrada Santa Librada	Cuenca	Tunjuelo	Tramo Asociado	3
Código de la Descarga SDA	---				
Fecha Verificación:	17/09/2015	Localización:	CI 69B Sur KR 1 B Este		
Identificación de la Descarga:	Red Local Sanitaria		Margen	Izquierdo	
Tipo de Estructura	Tubería	Dimensiones	90 cm	Material	Novafort
Tipo de Vertimiento	ARD				
Procedencia del punto	Red Local Sanitaria Calle 69B Sur.				
Coordenadas Geográficas	Latitud:	4°31'26.71"N	Coordenadas Planas	Norte:	92019,10
	Longitud:	74° 7'1.36"W		Este:	95615,19
El punto es de interés para la Entidad:	Sí	¿Presentaba descarga en el momento del recorrido?	Sí		
Incluido en el PSMV:	Sí	Obligación PSMV:	Sí		
Observaciones del Vertimiento:	La estructura de descarga corresponde a una tubería en novafort, asociada a una Red Local Sanitaria. El punto de descarga se encuentra ubicado aguas abajo del puente de la CI 69B con KR 1. Se observa un caudal de descarga moderado y olor perceptible al acercarse a la estructura.
