**DISEÑOS PARA LA RECUPERACIÓN INTEGRAL DE  
LA QUEBRADA MORACÍ**

## **MANEJO Y RECUPERACIÓN DEL SISTEMA HIDRICO DE LA LOCALIDAD DE CHAPINERO – RECUPERACIÓN INTEGRAL DE LAS QUEBRADAS**

### **CONVENIO 048-11 Recuperación integral de las quebradas de la Localidad de Chapinero**

#### **DISEÑOS E IMPLEMENTACIÓN (FASE 1) DEL PROCESO DE RECUPERACIÓN DE LA QUEBRADA MORACÍ JULIO DE 2013**

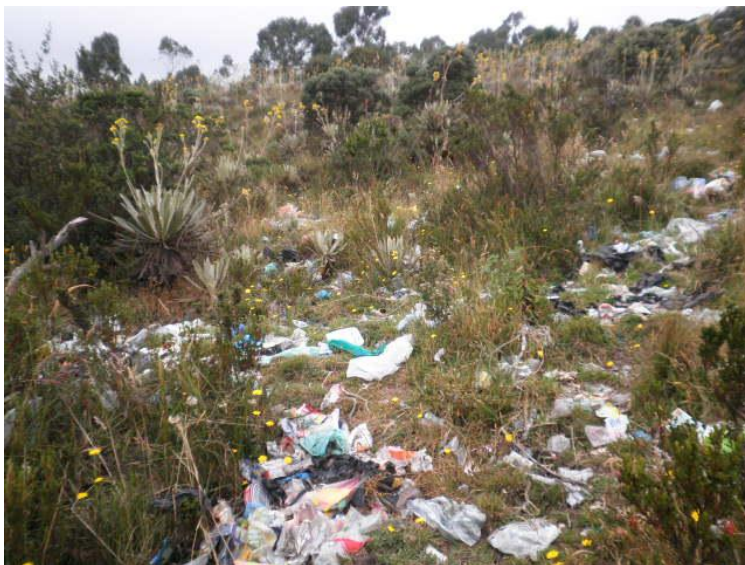
**Fotos 1.** Residuos sólidos en la Reserva Forestal Protectora Bosque Oriental de Bogotá en la zona limítrofe con el barrio La Esperanza Nororiental

que se generen botaderos a cielo abierto o depósitos en las fuentes hídricas, con sus consecuentes afectaciones al medio ambiente (fotos 1 y 2).

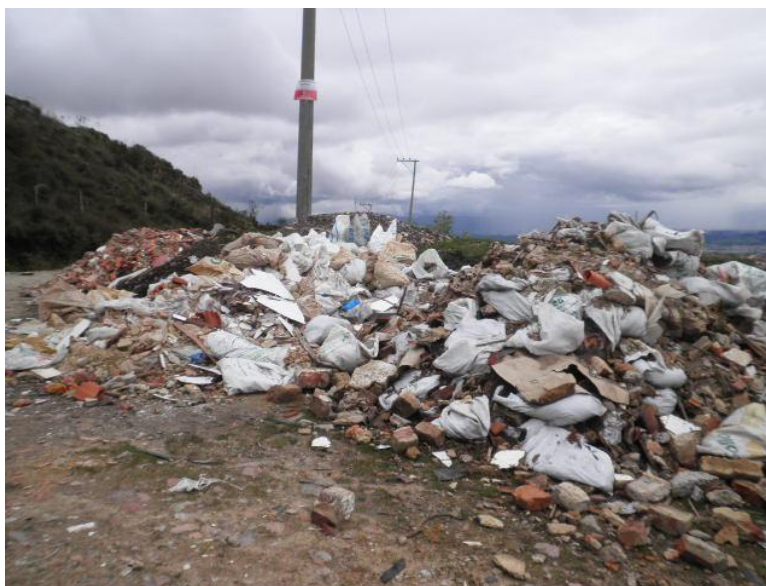
**Fotos 2.** Botadero de escombros en el barrio La Esperanza Nororiental

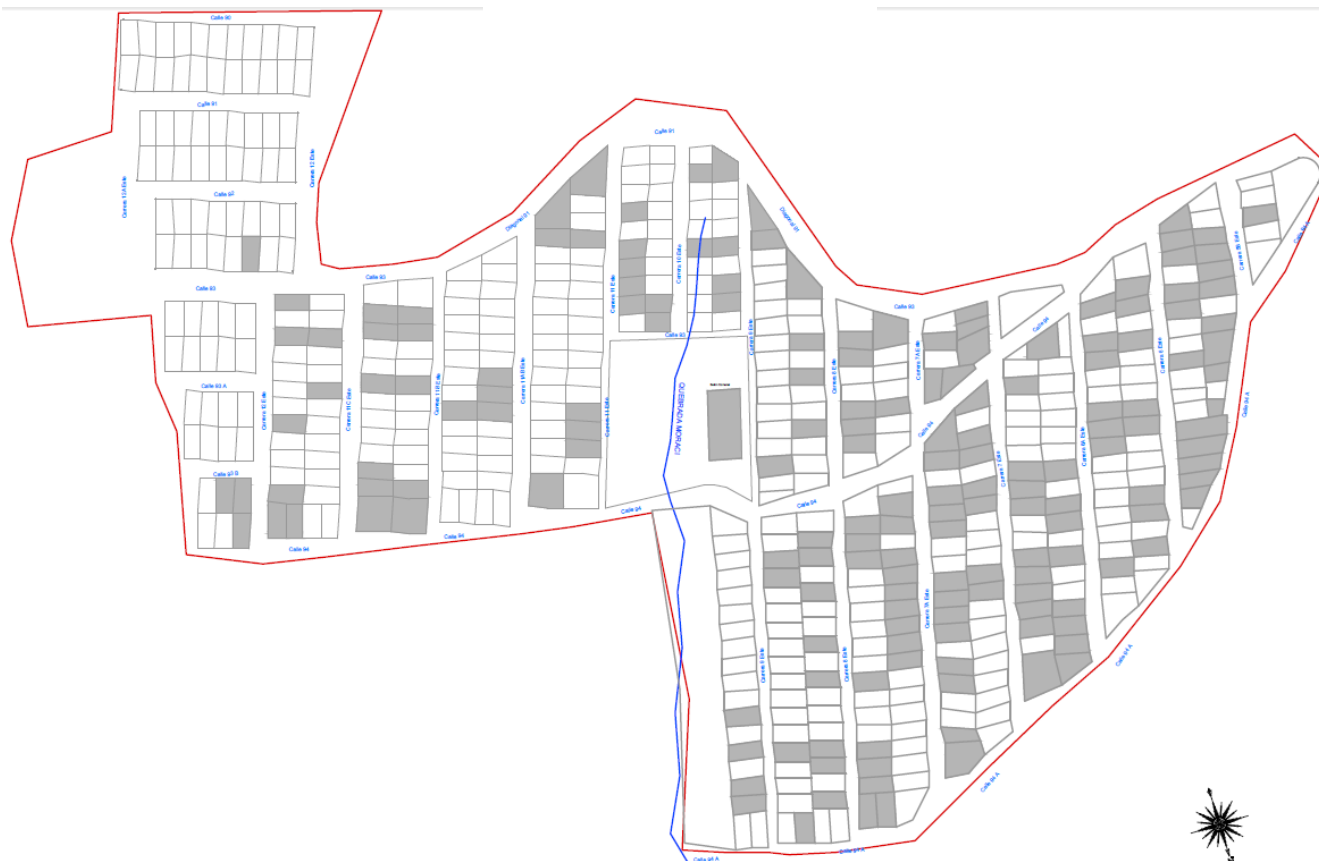
**Figura 3.** Distribución predial actual en el Barrio la Esperanza Nororiental. Los predios señalados con gris indican aquellos que en la actualidad se encuentran ocupados.

En la Figura 3 se presenta la distribución de los predios y se especifican cuáles de ellos se encuentran habitados en la actualidad, de acuerdo con el censo realizado en el marco del presente convenio durante el mes de enero de 2012.

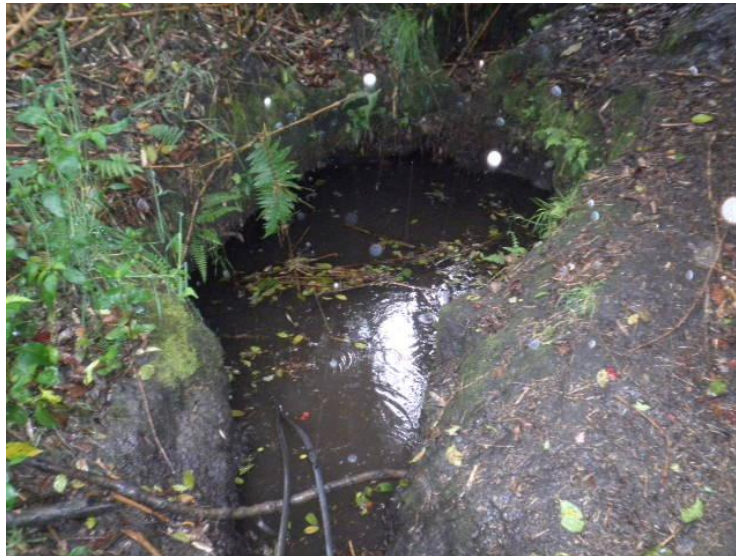
- Escorrentías de agua y construcción de pequeños pozos de agua en zonas cercanas al barrio, donde la comunidad por medio de baldes recolecta el agua para ser usada en las viviendas posteriormente (foto 3).

**Foto 3.** Pozos para abastecimiento de agua

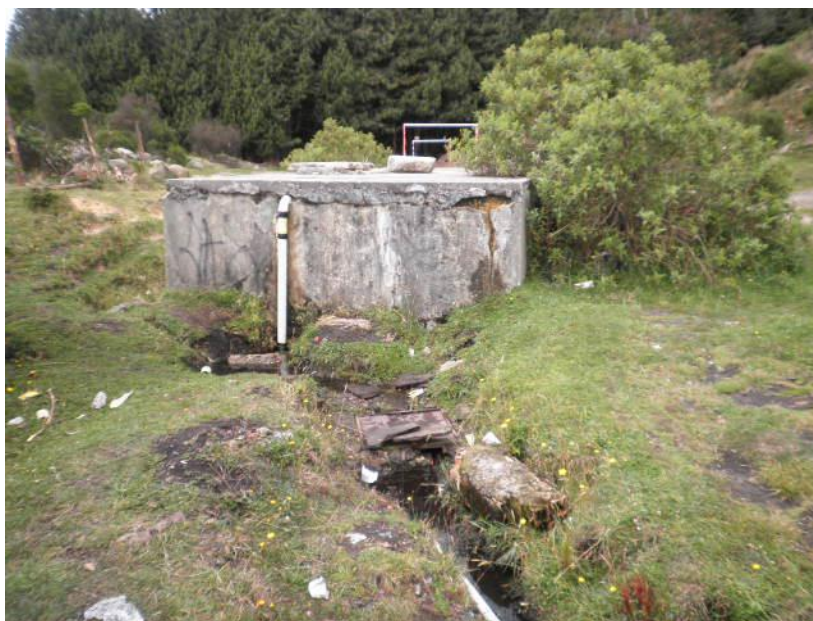
- Construcción de tanques de almacenamiento de agua mediante una conexión de un nacedero conocido como Las Moyas, el acueducto comunitario surte la población de este sector mediante un tanque al que bombean agua, pero debido a las conexiones no técnicas y al estado del tanque, el agua presenta riesgo de contaminación (Foto 4).

**Foto 4.** Tanques para abastecimiento de agua

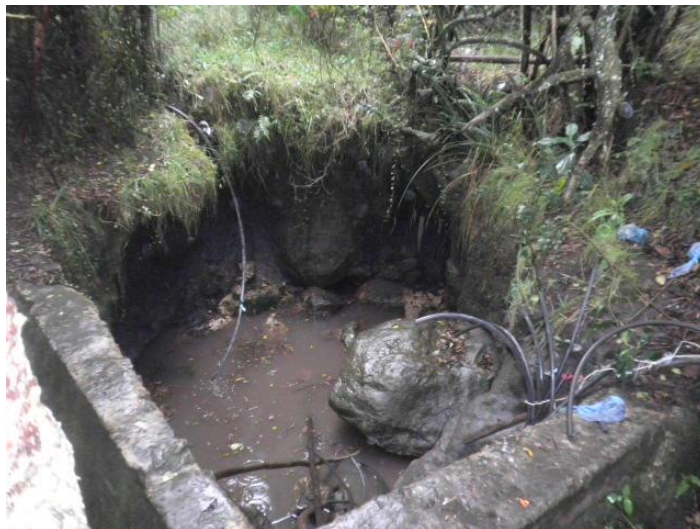
- Suministro de agua por parte de las antenas transmisoras de señal ubicadas en la parte alta de la montaña, en la actualidad el sector norte del barrio se abastece de esta forma pagando por este servicio.
- Construcción de tanque quebrada Morací. Este tanque fue construido por la comunidad y suministra directamente el agua a la comunidad sin ningún tipo de tratamiento, a este tanque no se realiza mantenimiento ni limpieza que se pueda evidenciar (foto 5).

**Foto 5.** Tanque construido por la comunidad sin evidencia de mantenimiento

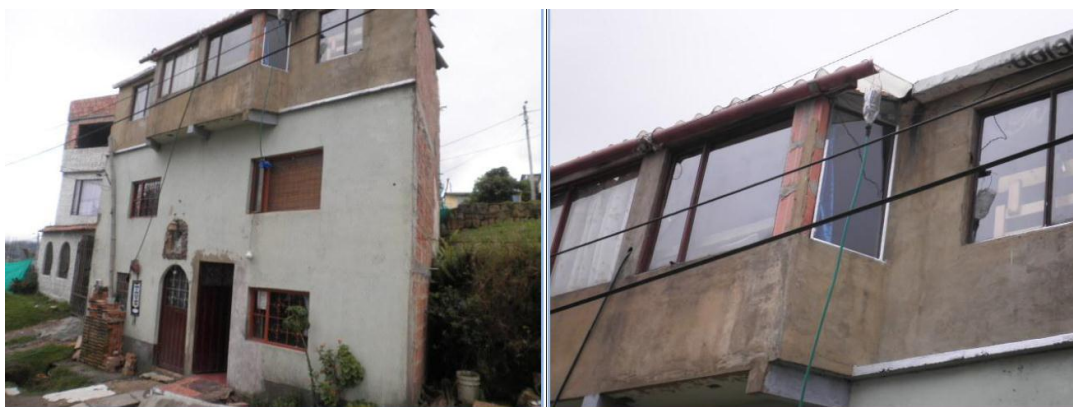
- Aguas lluvias (foto 6)

**Foto 6.** Algunas viviendas aprovechan el agua lluvia

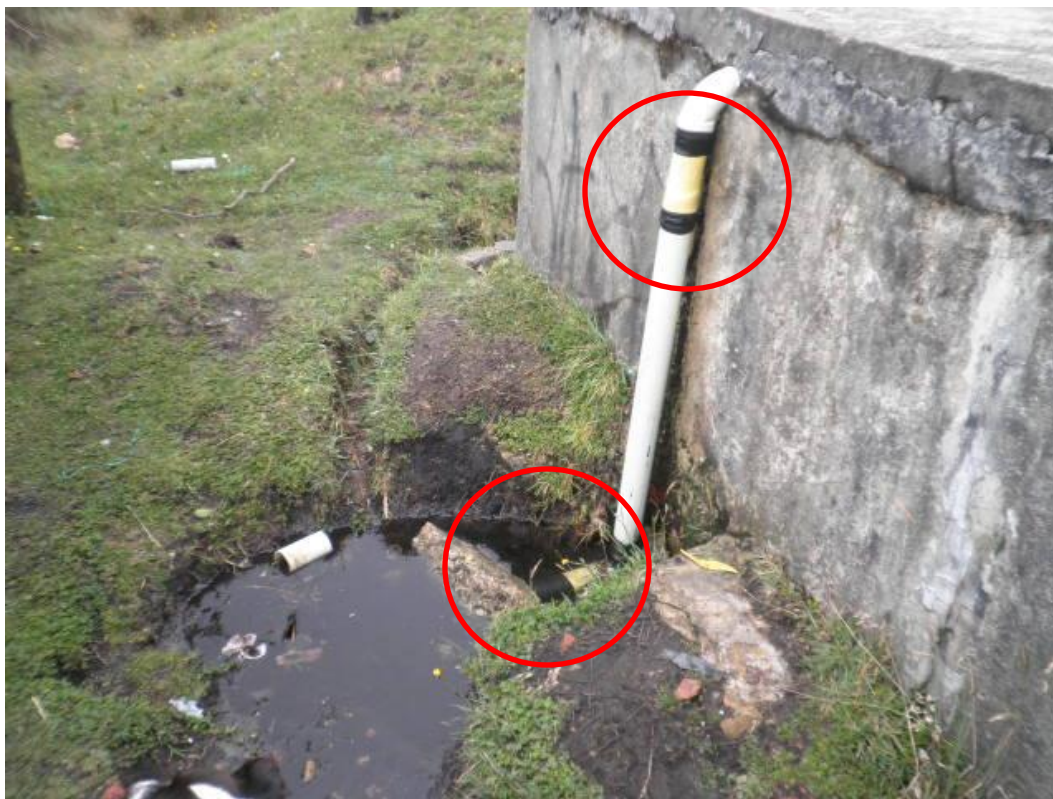
**Foto 7.** Se evidencian uniones y reparaciones en cinta aislante y daños sin arreglar que generan fugas

- No se realiza mantenimiento preventivo de manera regular y no se han establecido procedimientos de limpieza y desinfección, esta actividad es desarrollada por una vecina del barrio pero no cuenta con el apoyo de la comunidad para la compra de elementos de limpieza.
- El tanque no cuenta con paredes lavables ni de fácil limpieza que minimice el riesgo de crecimiento de colonias bacterianas.
- No hay cuidado de la comunidad por la estructura que almacena agua para posterior consumo (Foto 7).

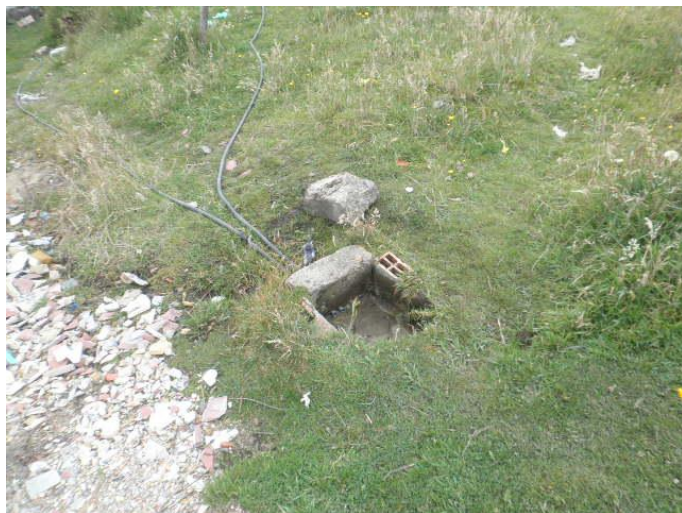
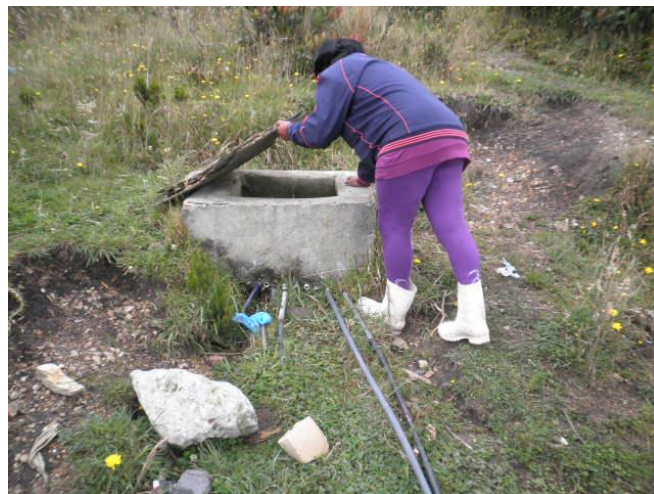
**Foto 8.** Se evidencia la exposición de algunos sitios de distribución de agua para consumo

- La red no es la más adecuada para la distribución de agua a las viviendas, ya que se realiza por pequeñas pocetas a cielo abierto sin ninguna protección (foto 8).

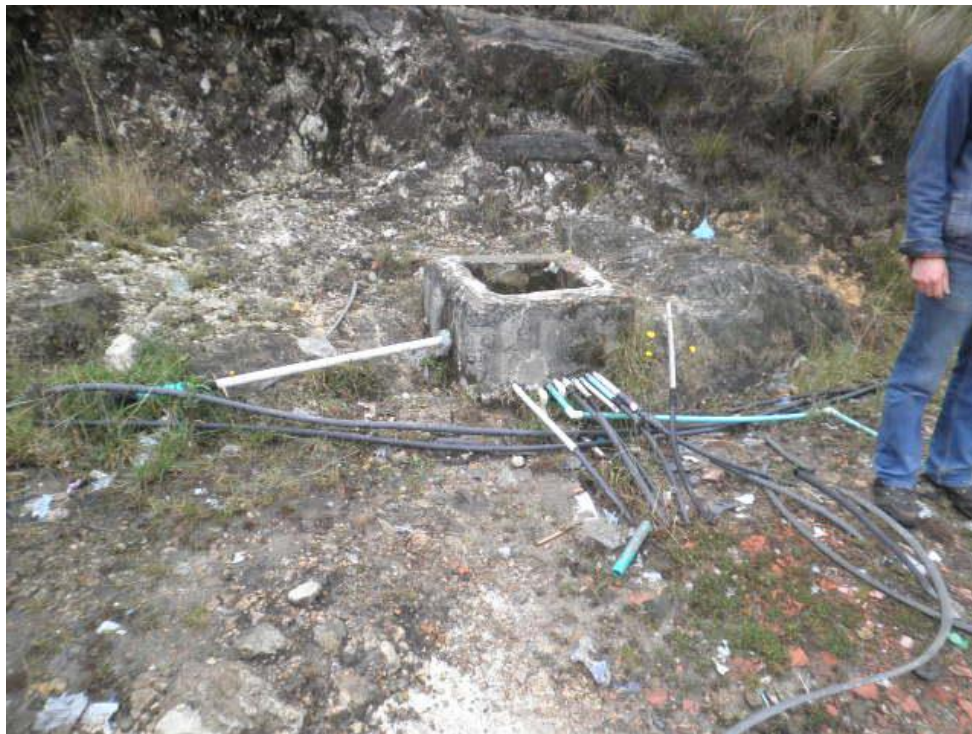
**Foto 9.** Se realiza distribución del agua por tuberías expuestas sobre la vía

- No se cuenta con un fondo o ahorro para el arreglo de daños en tuberías que dificulten la prestación normal del servicio.
- En temporada de sequía el servicio no es continuo y en muchas ocasiones hay racionamiento del recurso.
- La distribución a las viviendas se realiza a través de mangueras que en muchas ocasiones se encuentran sobre el terreno, generando riesgo de daños a este tipo de infraestructura. En la actualidad 3 de estas conexiones están deterioradas en su totalidad por lo que los habitantes de la zona norte del barrio no cuentan con el servicio comunal (foto 9).

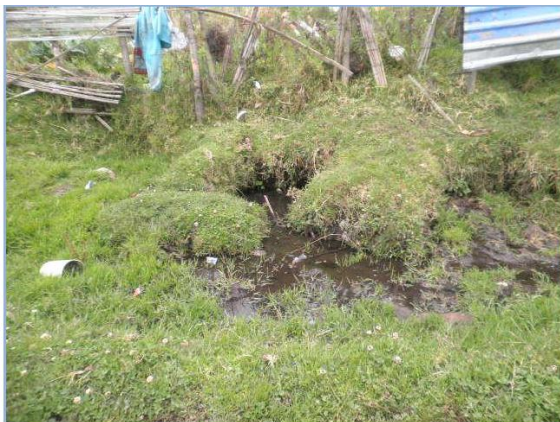
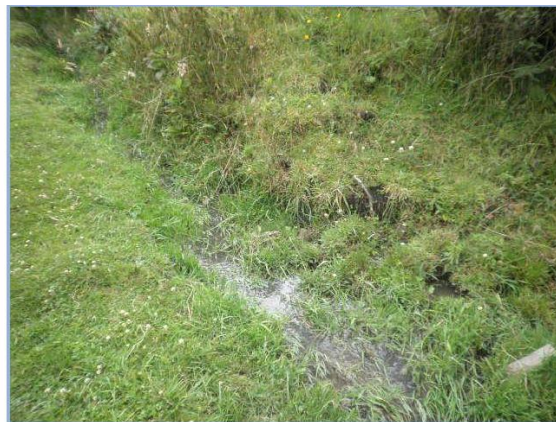
**Foto 10.** Algunos vertimientos de los pozos sépticos hacia la quebrada Morací

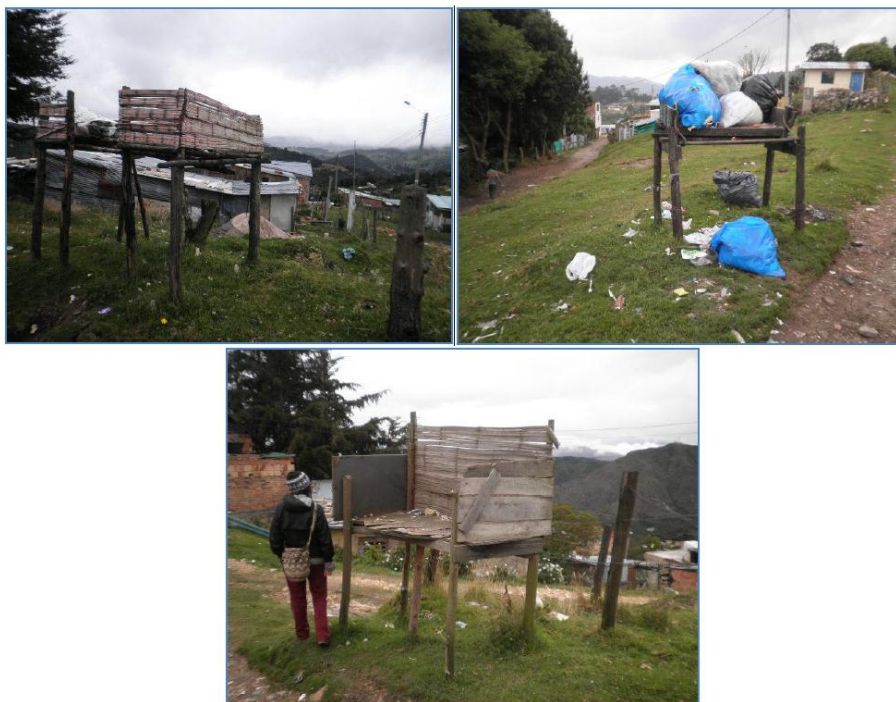
**Foto 11.** Canastillas para la disposición temporal de residuos sólidos.

En 5 puntos del barrio, la comunidad construyó como se mencionó anteriormente canastillas elevadas del piso para minimizar el riesgo de dispersión por acción del viento y de animales. Estas canastillas presentan gran deterioro ya que la comunidad no con recursos para mantenimiento y no han sido construidas con materiales suficientemente resistentes que minimicen el riesgo de deterioro (Foto 11).

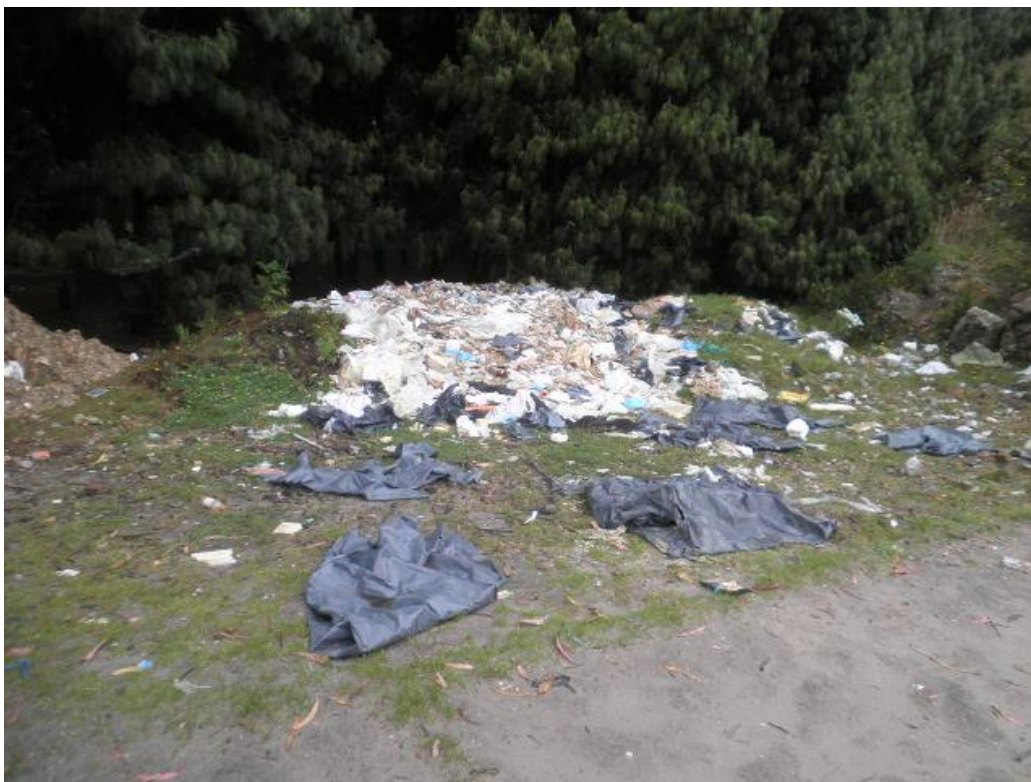
**Foto 12.** Disposición de residuos sólidos y escombros en el sector adyacente a la cancha de fútbol.

- Ubicado en el lote que se encuentra al lado de la cancha de futbol, se ha presentado en varias ocasiones el arrojo de residuos sólidos convencionales y escombros principalmente (foto 12).

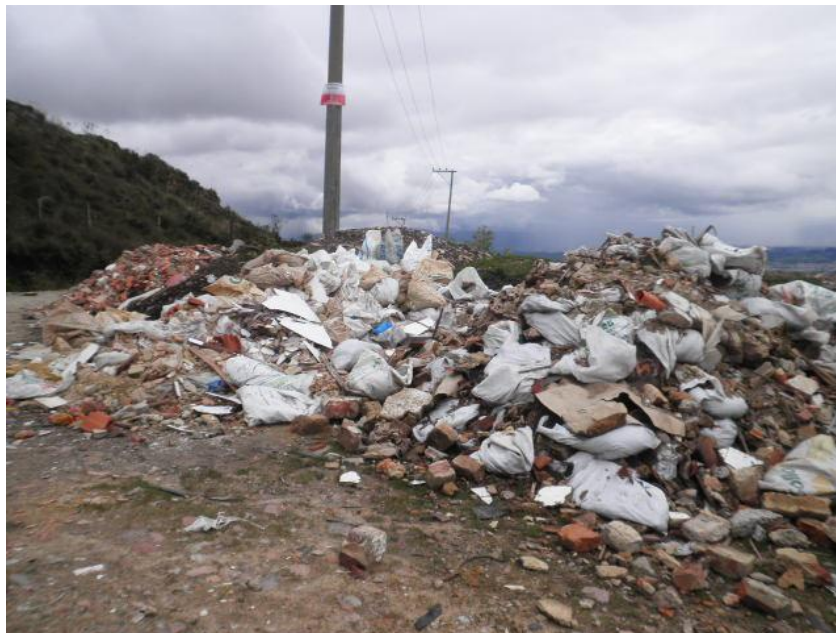
**Foto 13.** Disposición de residuos sólidos y escombros calle 94 A con carrera 5 este.

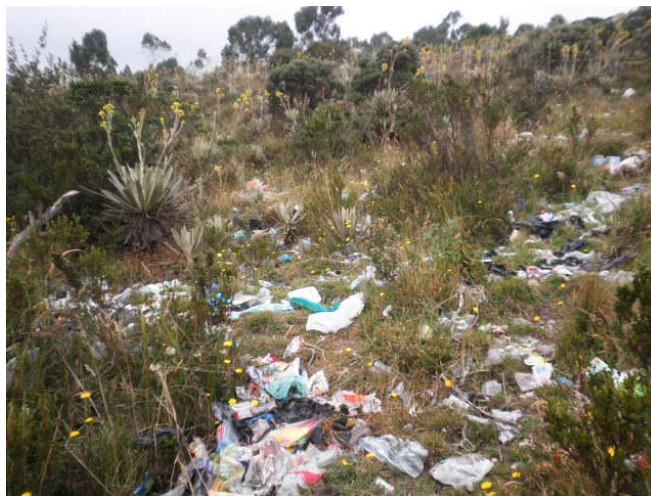
- Ubicado en la parte alta del barrio, en zona de Páramo, evidenciando altas cantidades de residuos sólidos que la comunidad arroja en el sector (foto 13).

**Foto 14.** Disposición de residuos sólidos en área de páramo

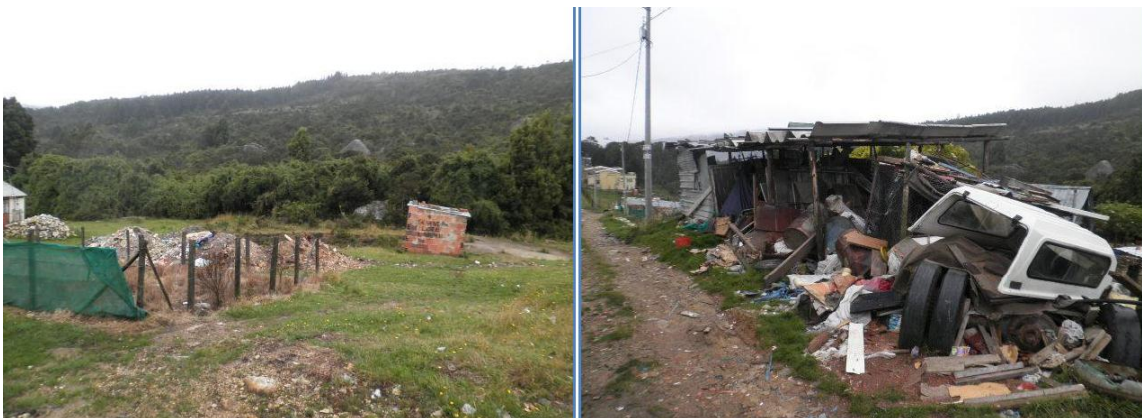
- En los lotes ubicados entre la carrera 12A Este y la carrera 12 Este, por ser los más retirados del barrio, se presenta el arrojo permanente de residuos sólidos convencionales y escombros, allí por no haber permanente permanencia de personas, son aprovechados para arrojar este tipo de materiales de desecho (Foto 15).

**Foto 15.** Disposición de residuos sólidos en los lotes ubicados entre las carreras 12 A y 12 Este

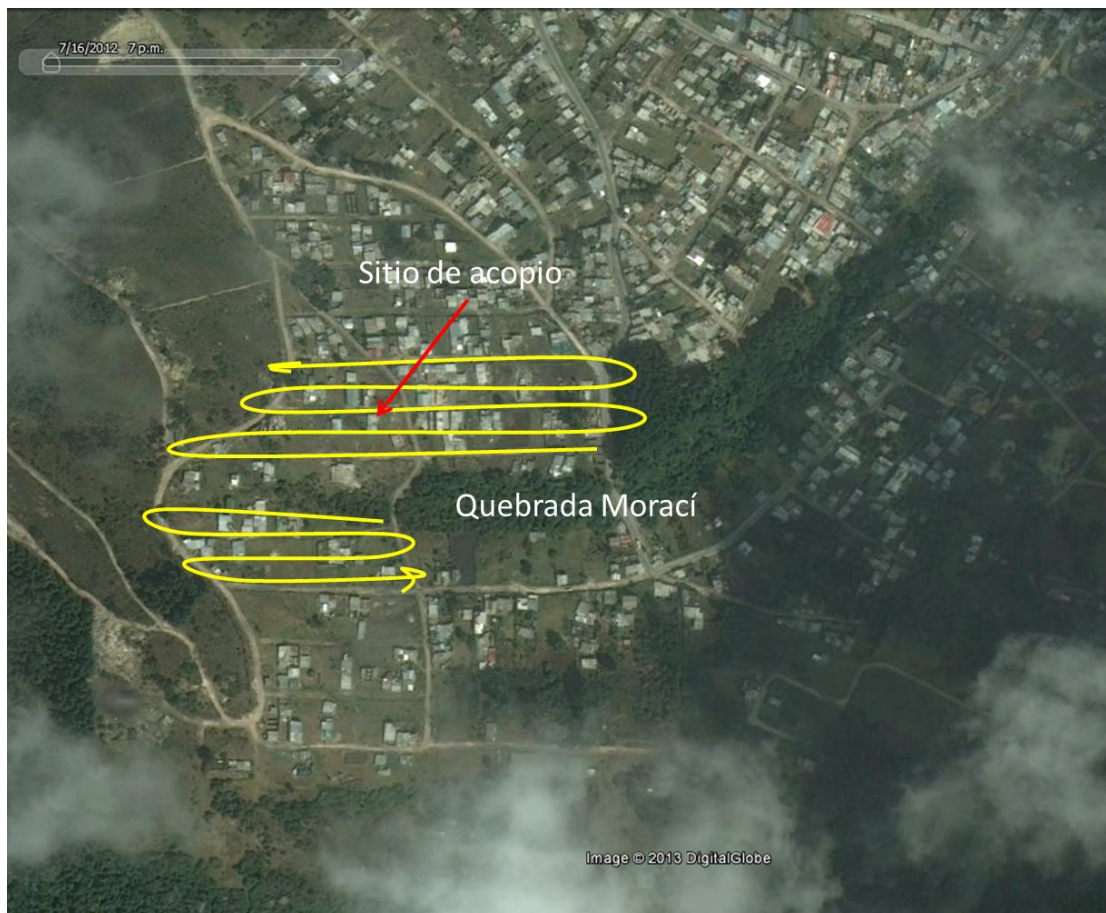
**Figura 8.** Ruta de recolección de residuos sólidos separados en la fuente

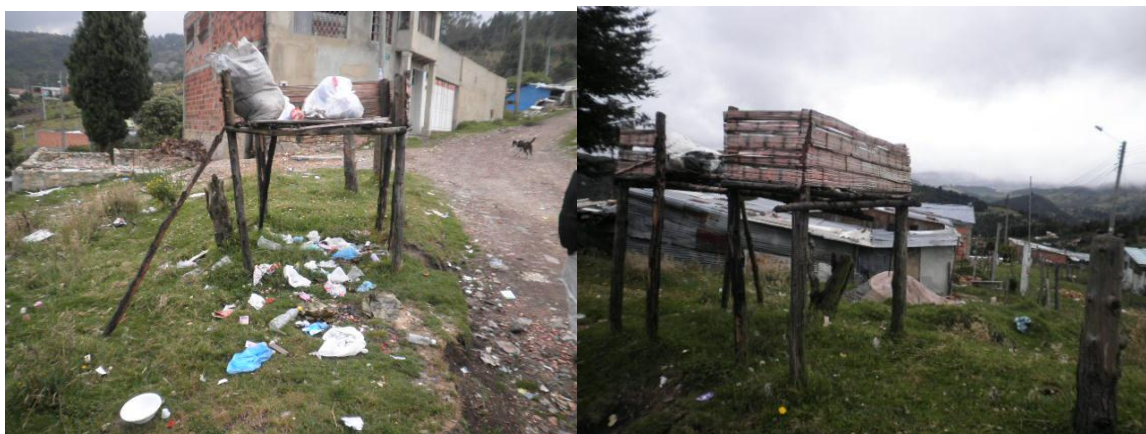
**Foto 16.** Contenedores de basura en estado de deterioro

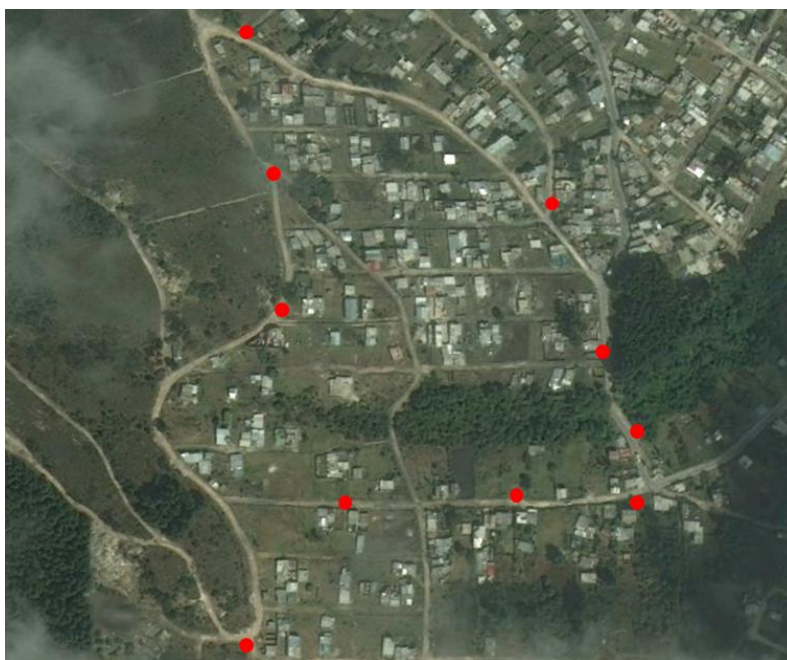
**Figura 11.** Localización de los contenedores construidos. Esta localización responde a los puntos críticos identificados en el diagnóstico y a la ruta de recolección por parte de la empresa Aseo Capital.

En la figura 10 se presentan los diseños de los contenedores construidos y en la figura 11 los puntos críticos donde se instalaron. En el anexo cartográfico se presentan los planos de dichos diseños.

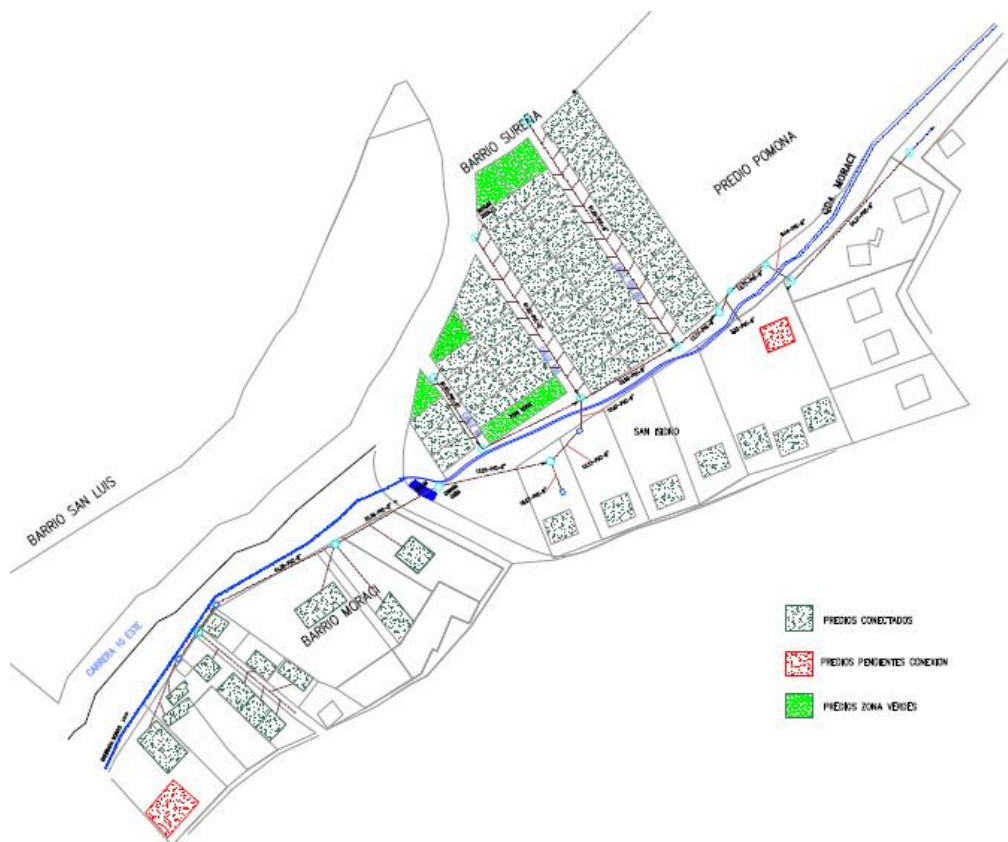
**Figura 16.** Plano de las viviendas conectadas al sistema de alcantarillado de ACUALCOS en el marco del convenio 090/09

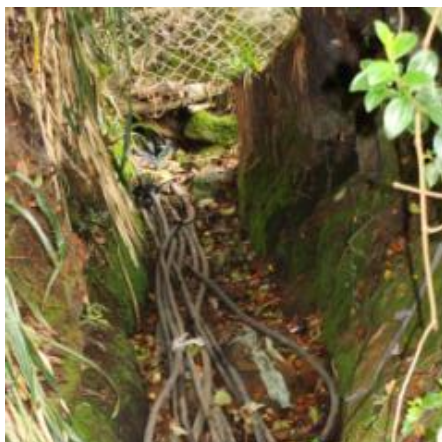
La parte alta de la quebrada Morací, en su nacimiento a 3135 msnm presenta 3 estratos definidos (subarbóreo, arbustivo y herbáceo, Foto 17), dominados por las especies *Drymis granadensis*, *Quercus humboldtii*, *Valea stipularia*, *Viburnum sp*, *Weinmannia tomentosa*

**Foto 17.** Nacimiento de la quebrada Moraci con mangueras que conducen el agua a las viviendas aledañas.

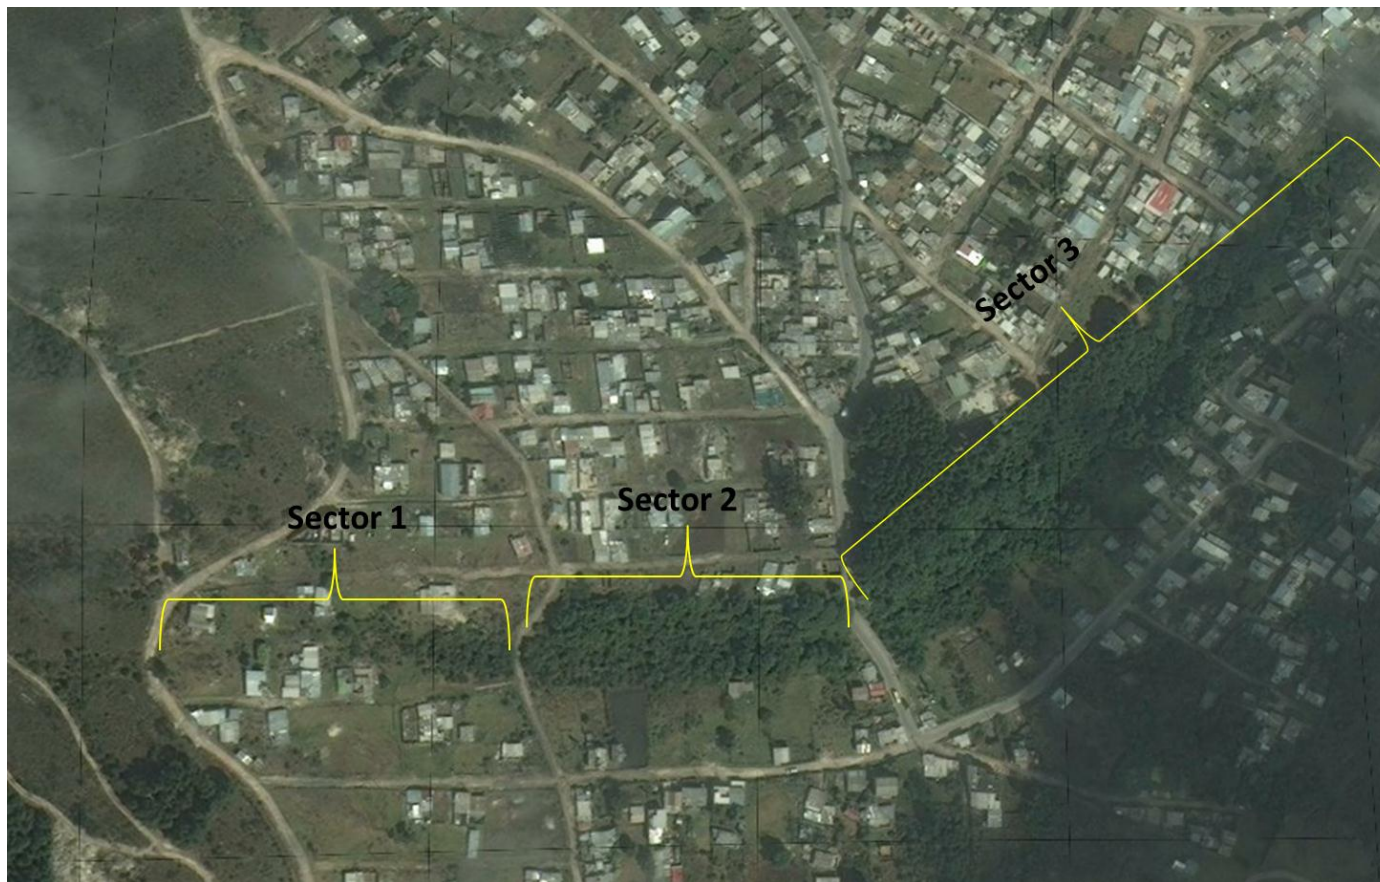
**Figura 28** Sectorización de la quebrada Moracá de acuerdo con sus condiciones de conservación y deterioro. Imagen:Google Earth

Es posible dividir la microcuenca de la quebrada Morací en tres escenarios (ver figura 28): el primero corresponde a la parte más alta, a partir del nacimiento de la quebrada cerca de los 3165 msnm, hasta los 3135 msnm, que corresponde a un área altamente intervenida que hace parte del barrio la Esperanza Nororiental. Este sector corresponde al área más degradada de la microcuenca, aspecto que no es muy común en los sistemas de aguas corrientes, donde las áreas mejor conservadas coinciden con sus nacimientos o sectores altos de las cuencas. Es por esta razón que se considera de vital importancia adelantar los procesos que contribuyan a recuperar el nacimiento de la cuenca a través de la recuperación de su cauce, la eliminación de los vertimientos como se propone en el numeral anterior, adicional a la restauración ecológica.

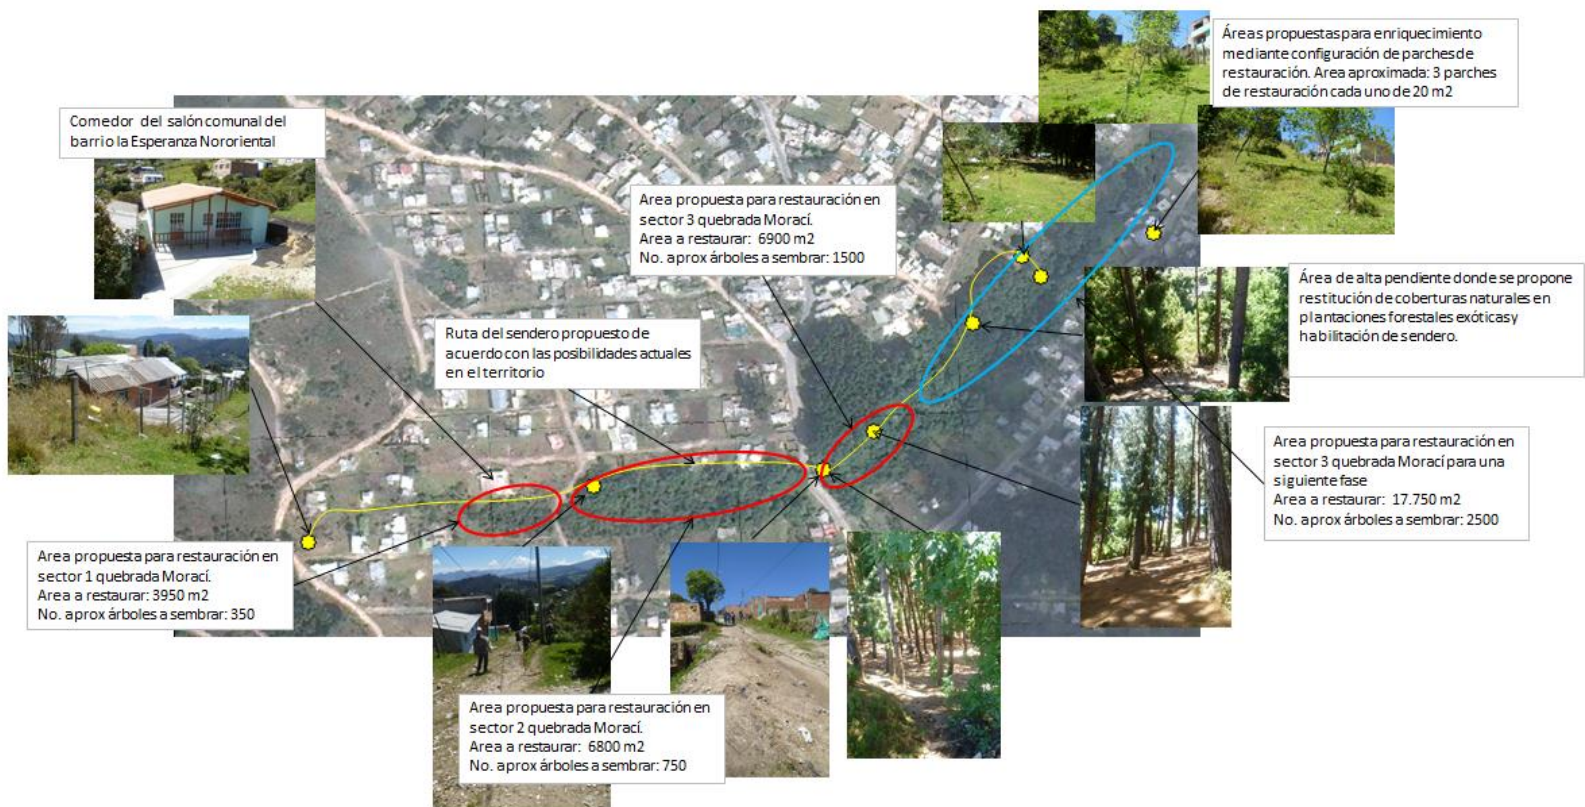
**Figura 29.** Áreas propuestas para la restauración en el área de ronda de la quebrada Moraci. En rojo se resalta lo implementado en el marco del convenio 048/11 y en azul lo previsto para una segunda fase junto con la adecuación del sendero.

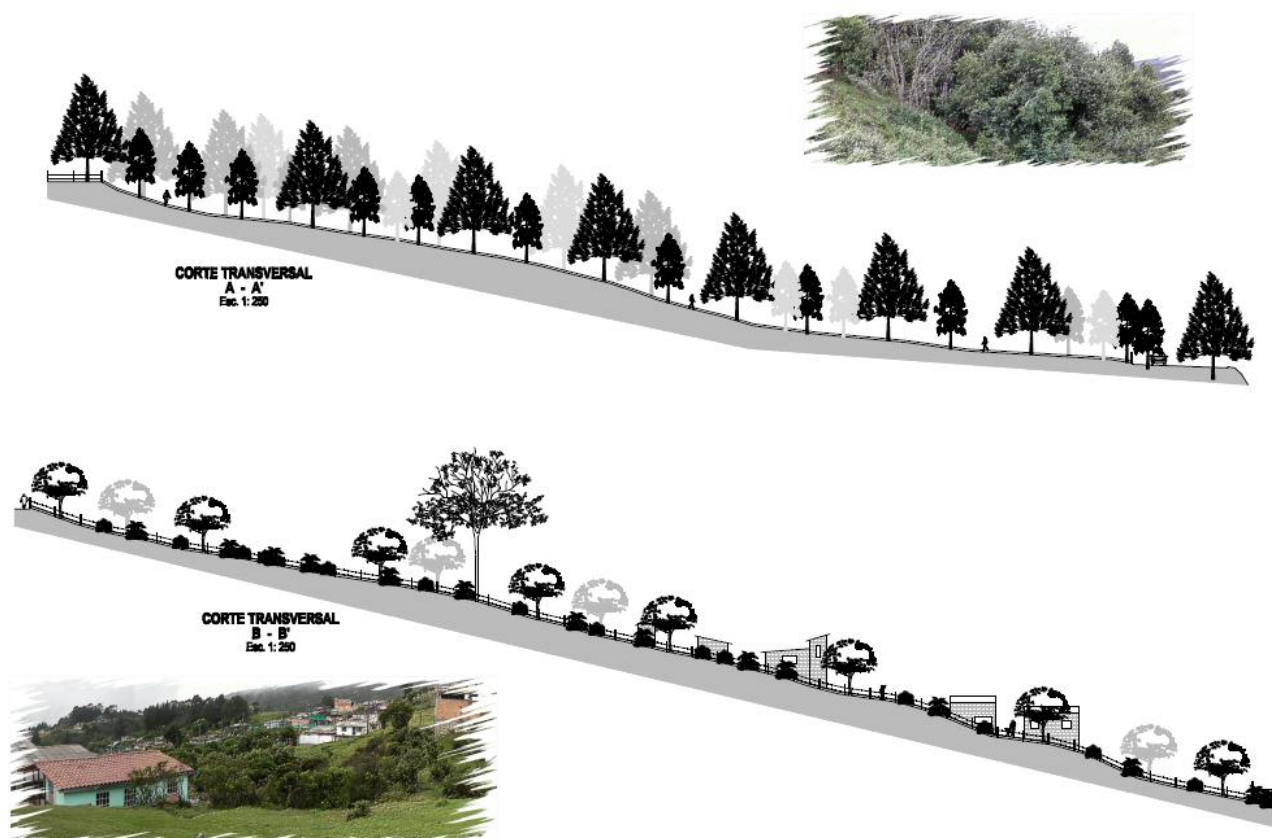
**Figura 41.** Perfiles de las zonas 1 (A – A') y 2 (B – B')

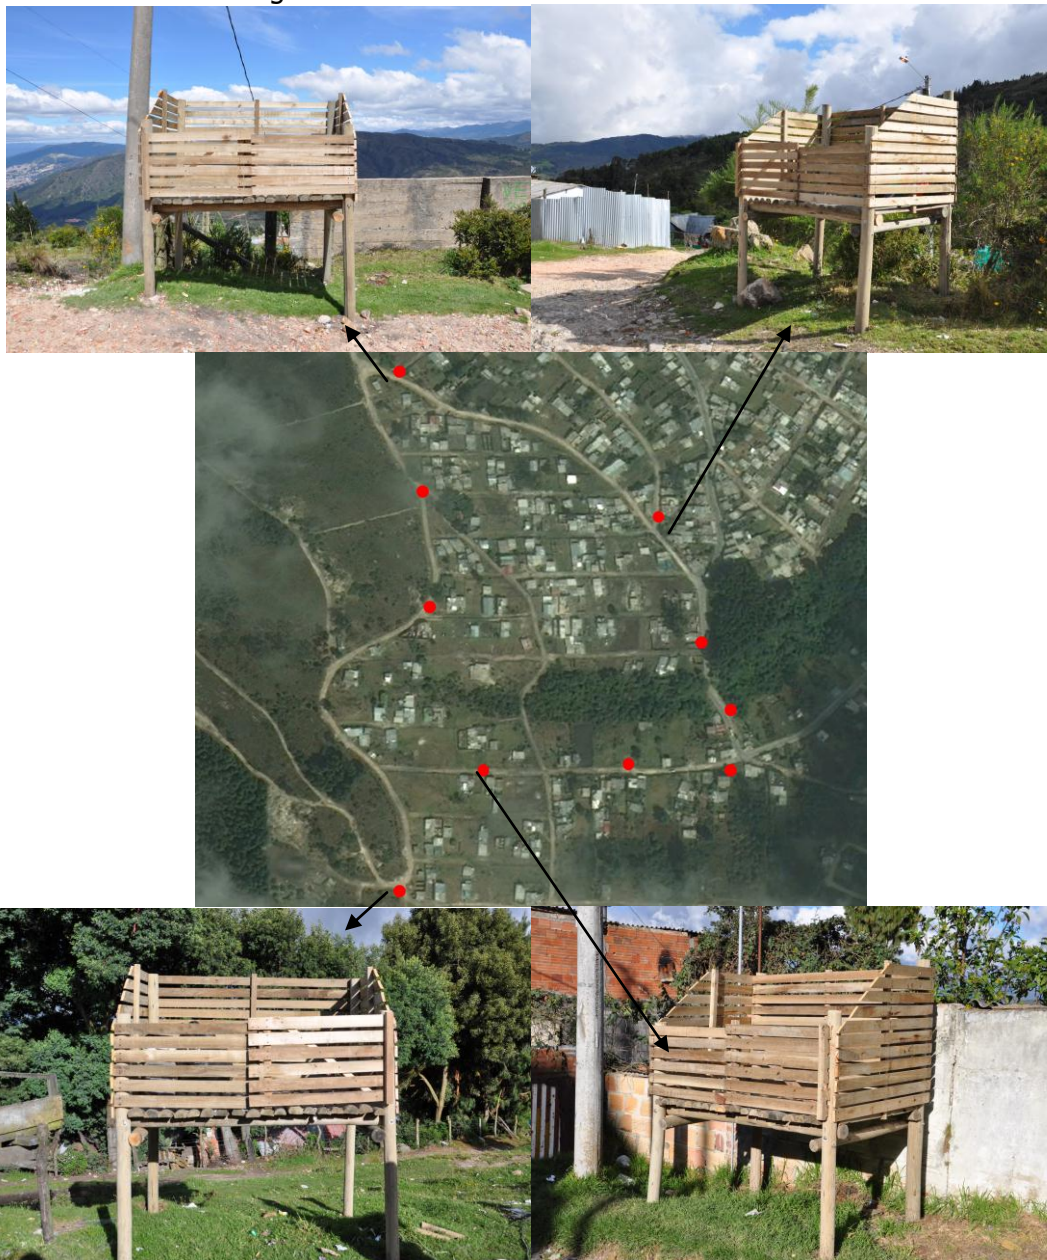
**Figura 62.** Algunos de los contenedores contruidos e instalados en el barrio la Esperanza Nor-oriental

reconocimiento por parte de las mismas. La ubicación definitiva de dichos contenedores también se ilustra en la figura 62.

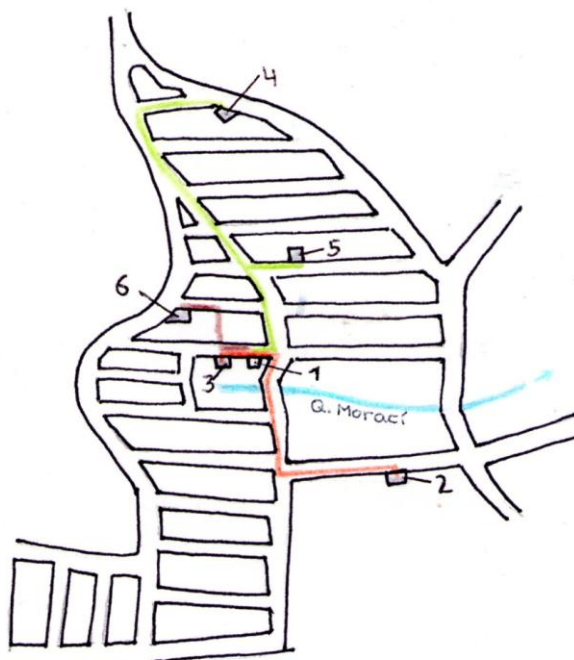
### MAPA RUTA COMPOSTABLE

Recorrido 1 – Comedores comunitarios.

Recorrido 2 – Madres comunitarias.

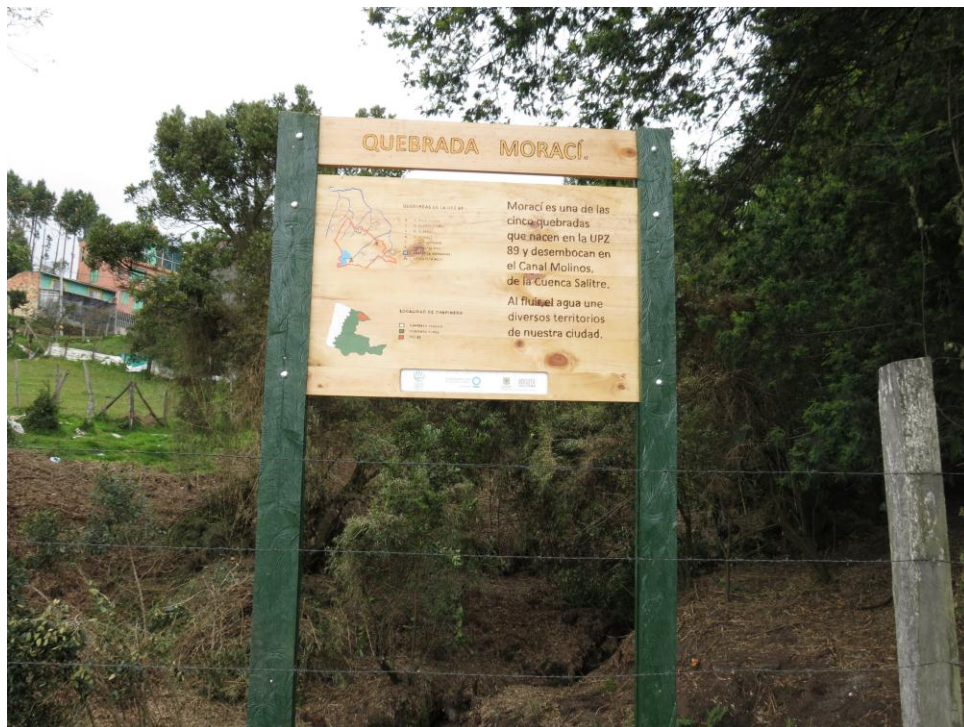
**Figura 70.** Señal principal en quebrada Morací

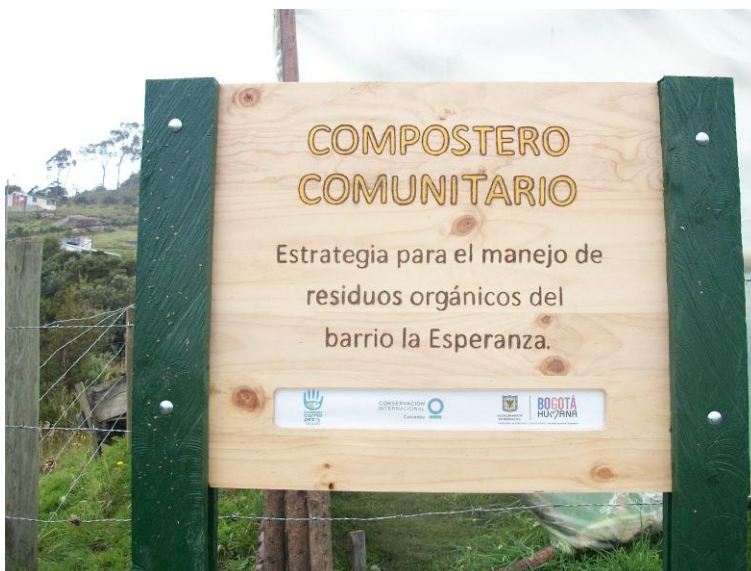
- 1 señal en el exterior del Compostero comunitario que explica la “estrategia para el manejo de residuos orgánicos del barrio la Esperanza”  
Tamaño: 70 x 60 cm. Ubicación: Abajo del invernadero en la esquina del lote comunal (figura 71).

**Figura 71.** Señal del compostero

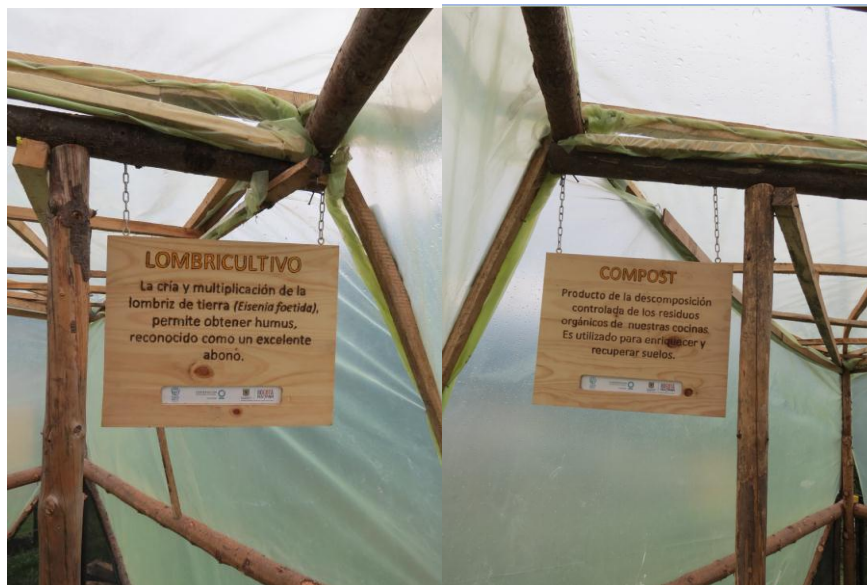
- 2 señales con información sobre los procesos de compost y lombricompost. Tamaño: 50 x 40 cm. Ubicación: Dentro del compostero (figura 72)

**Figura 72.** Señales al interior del compostero.

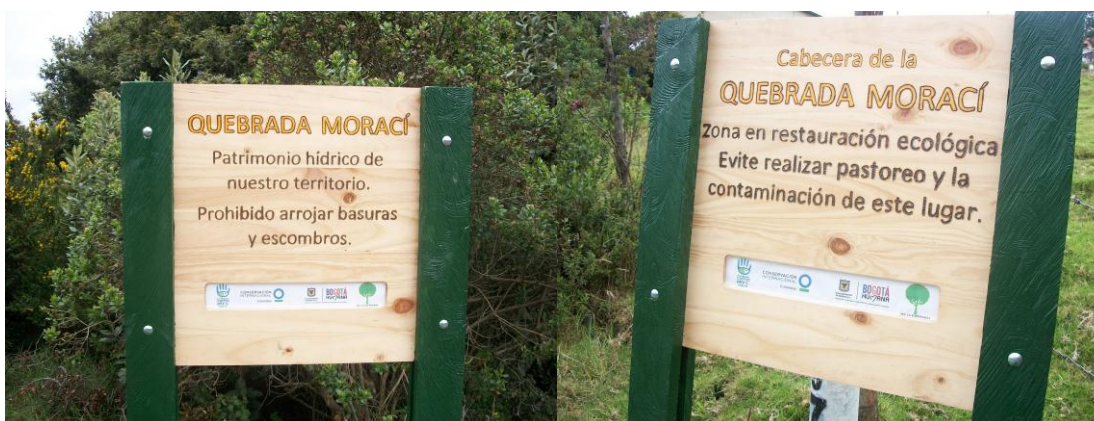
- 2 señales advirtiendo sobre el proceso de la recuperación de la quebrada y la abstención de botar escombros y basuras.

Tamaño: 70 x 60 cm. Ubicación: Calle abajo del lote comunal, cerca del pozo (figura 73)

**Figura 73.** Señales informativas
