**DISEÑOS PARA LA RECUPERACIÓN INTEGRAL DE  
LA QUEBRADA MORACÍ**

## **MANEJO Y RECUPERACIÓN DEL SISTEMA HIDRICO DE LA LOCALIDAD DE CHAPINERO – RECUPERACIÓN INTEGRAL DE LAS QUEBRADAS**

### **CONVENIO 048-11 Recuperación integral de las quebradas de la Localidad de Chapinero**

#### **DISEÑOS E IMPLEMENTACIÓN (FASE 1) DEL PROCESO DE RECUPERACIÓN DE LA QUEBRADA MORACÍ JULIO DE 2013**

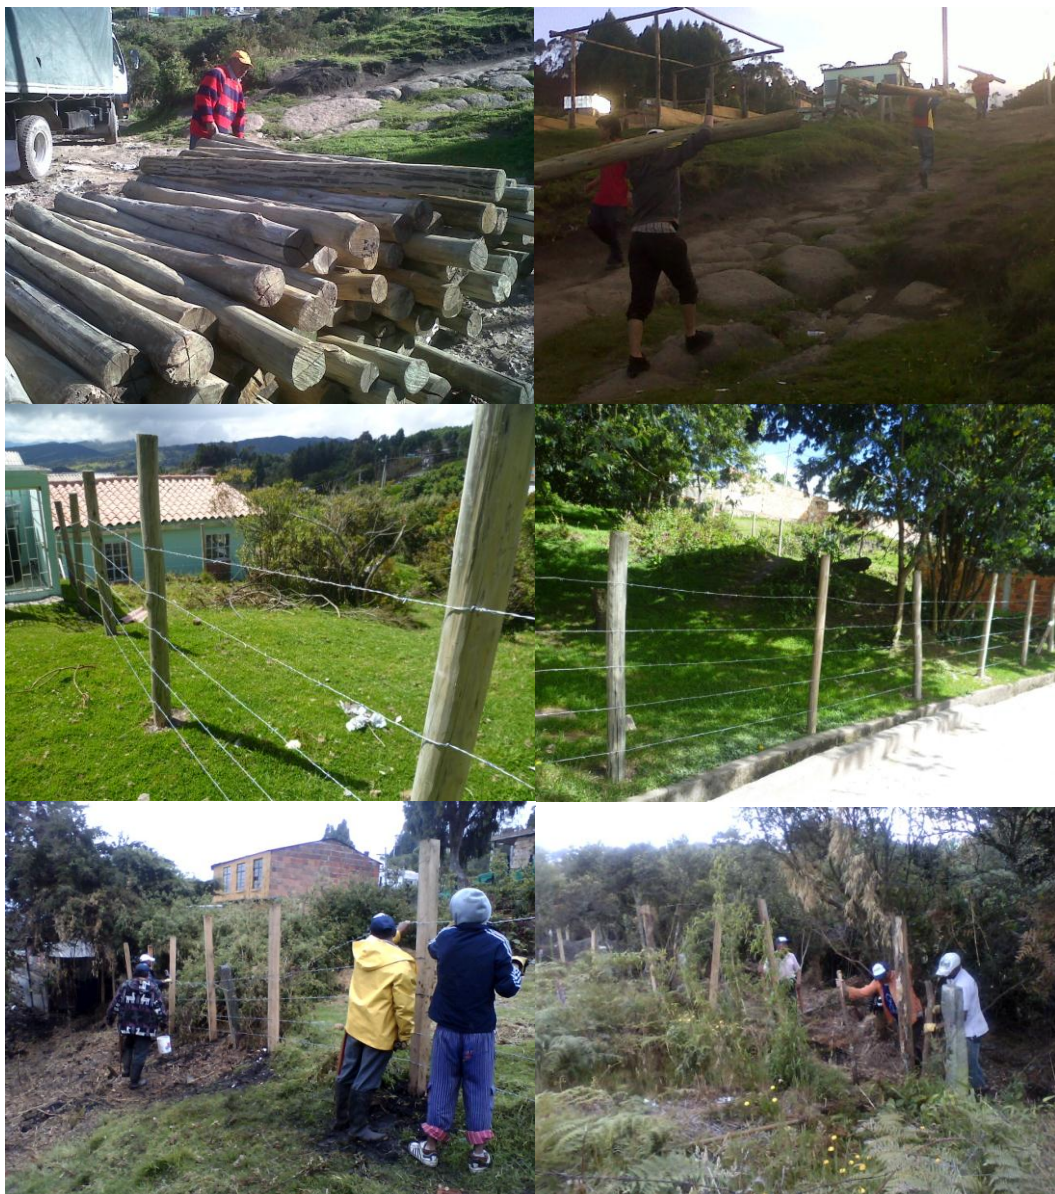
**Figura 75.** Instalación de la cerca de protección de las áreas a restaurar.

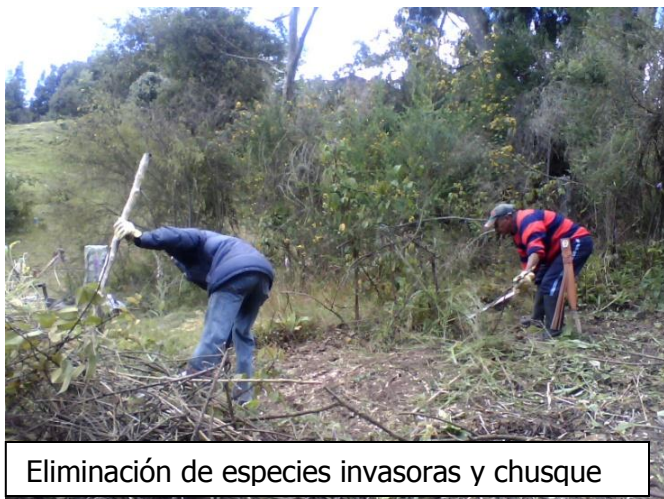
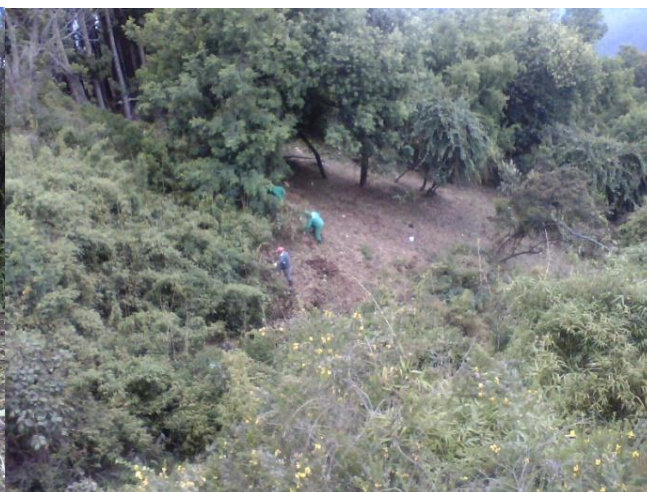
Eliminación de especies invasoras y chusque

En la figura 76 se ilustra las diferentes actividades realizadas durante el proceso de adecuación del terreno.

**Figura 76.** Algunas de las actividades realizadas durante el proceso de adecuación del terreno a restaurar en la quebrada Morací.

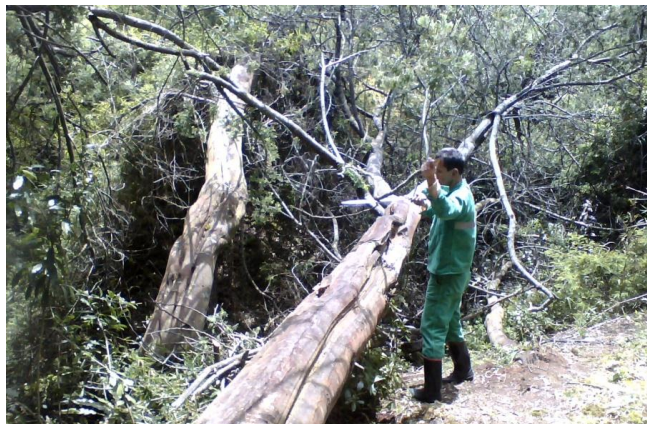
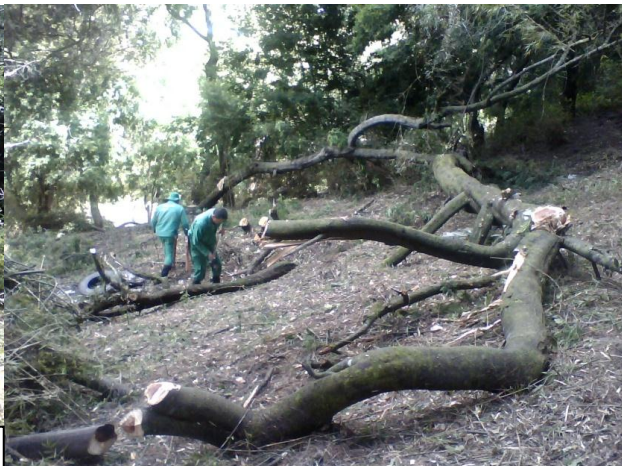
Trozado y retiro de árboles muertos y caídos

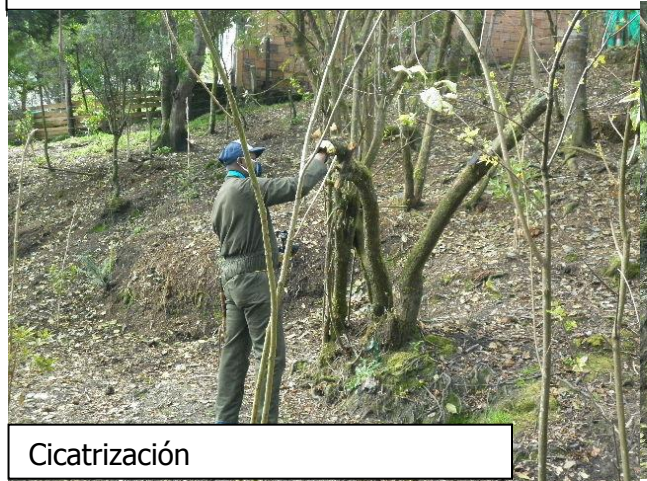
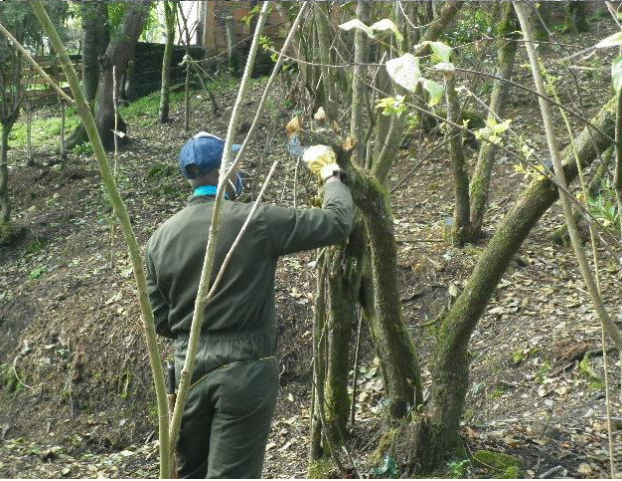
Cicatrización

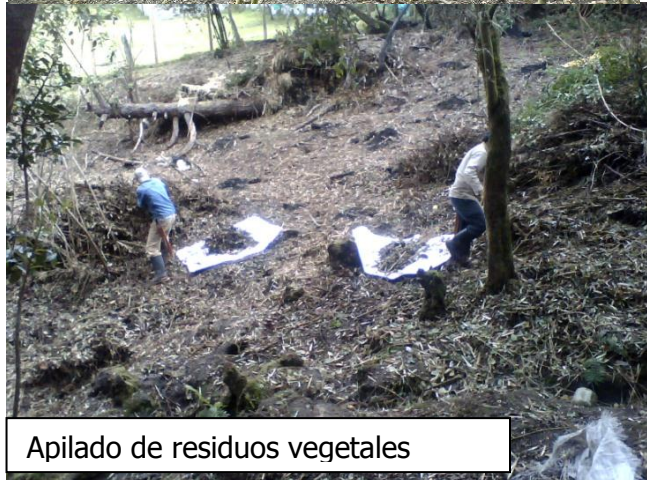
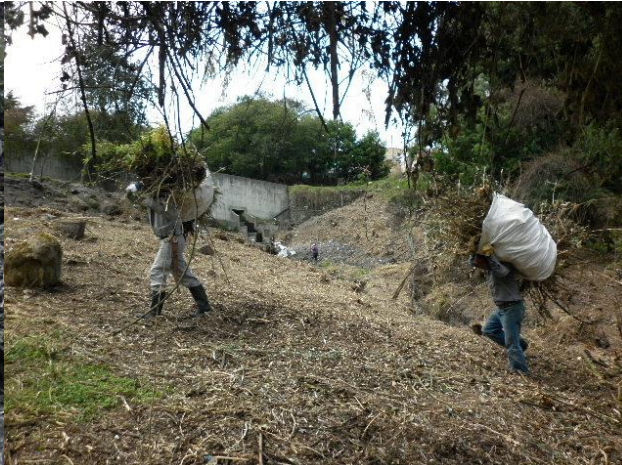
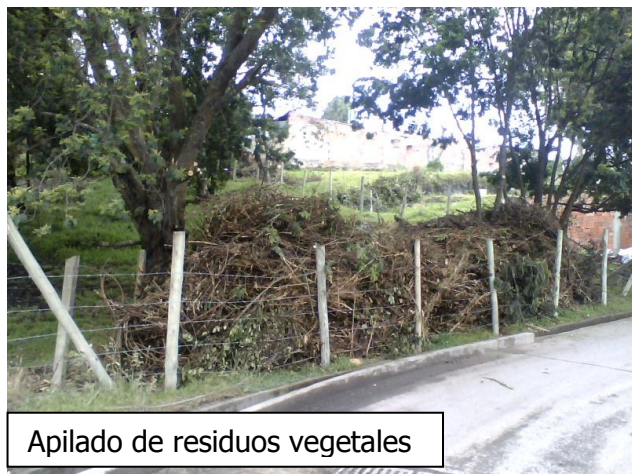
Apilado de residuos vegetales

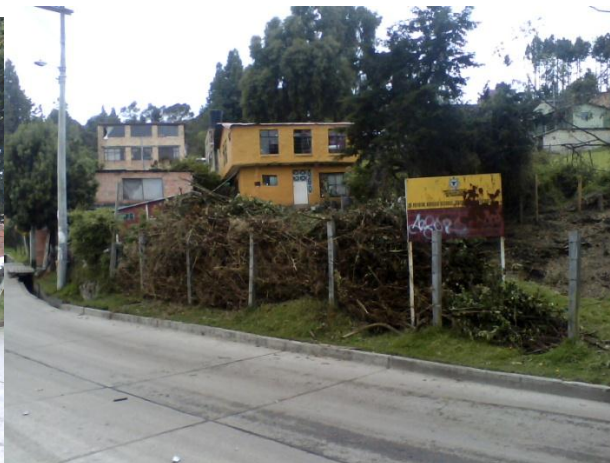
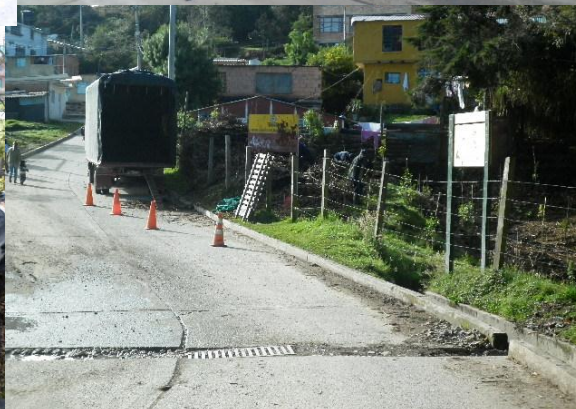
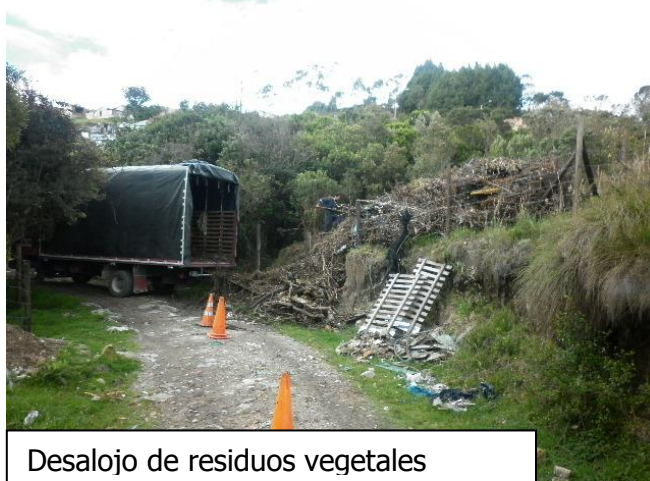
Desalojo de residuos vegetales

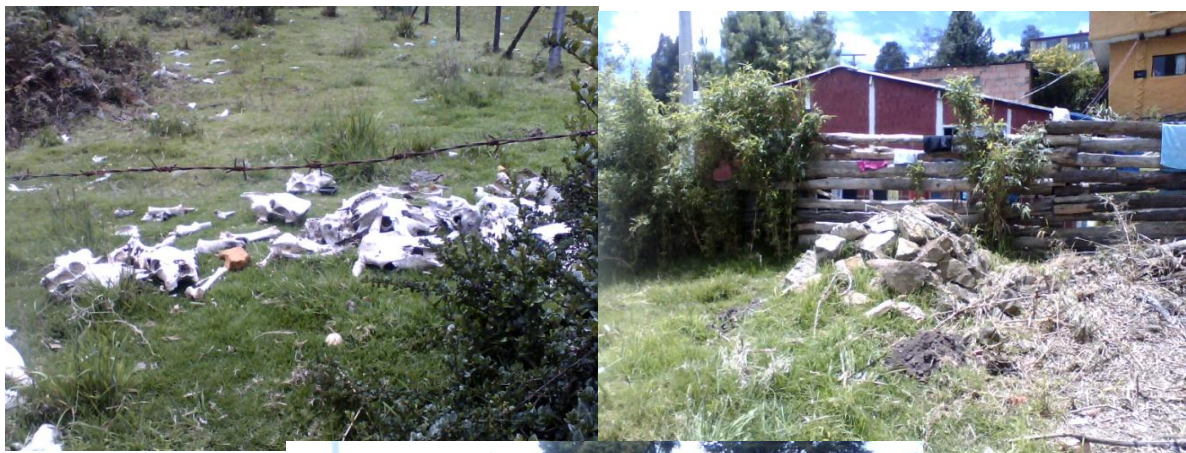
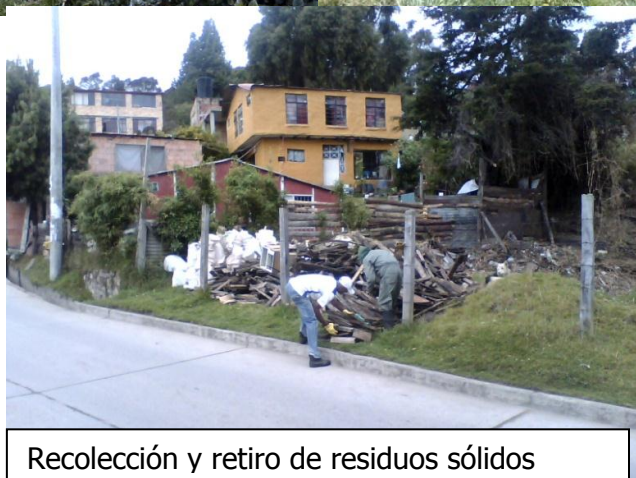
Recolección y retiro de residuos sólidos

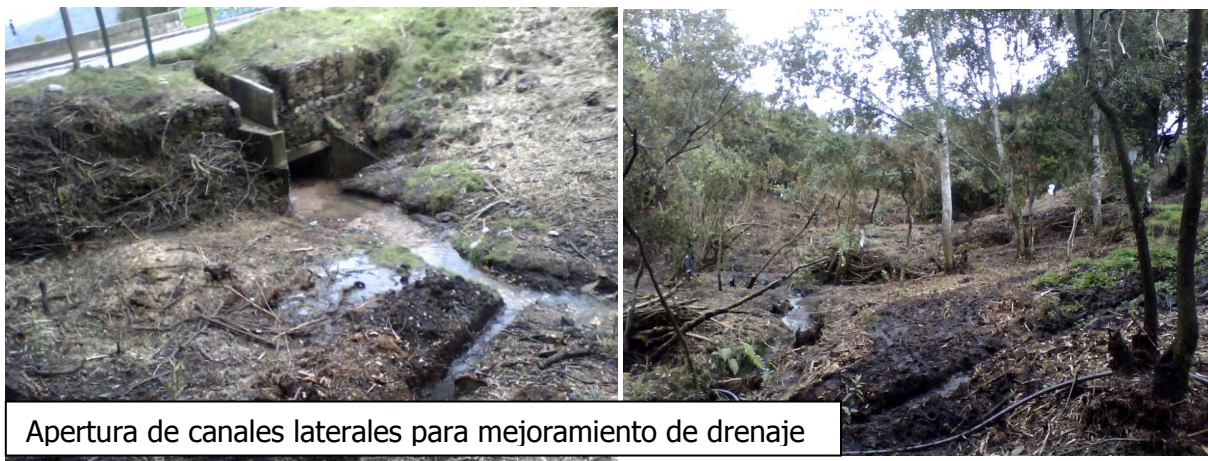
Apertura de canales laterales para mejoramiento de drenaje

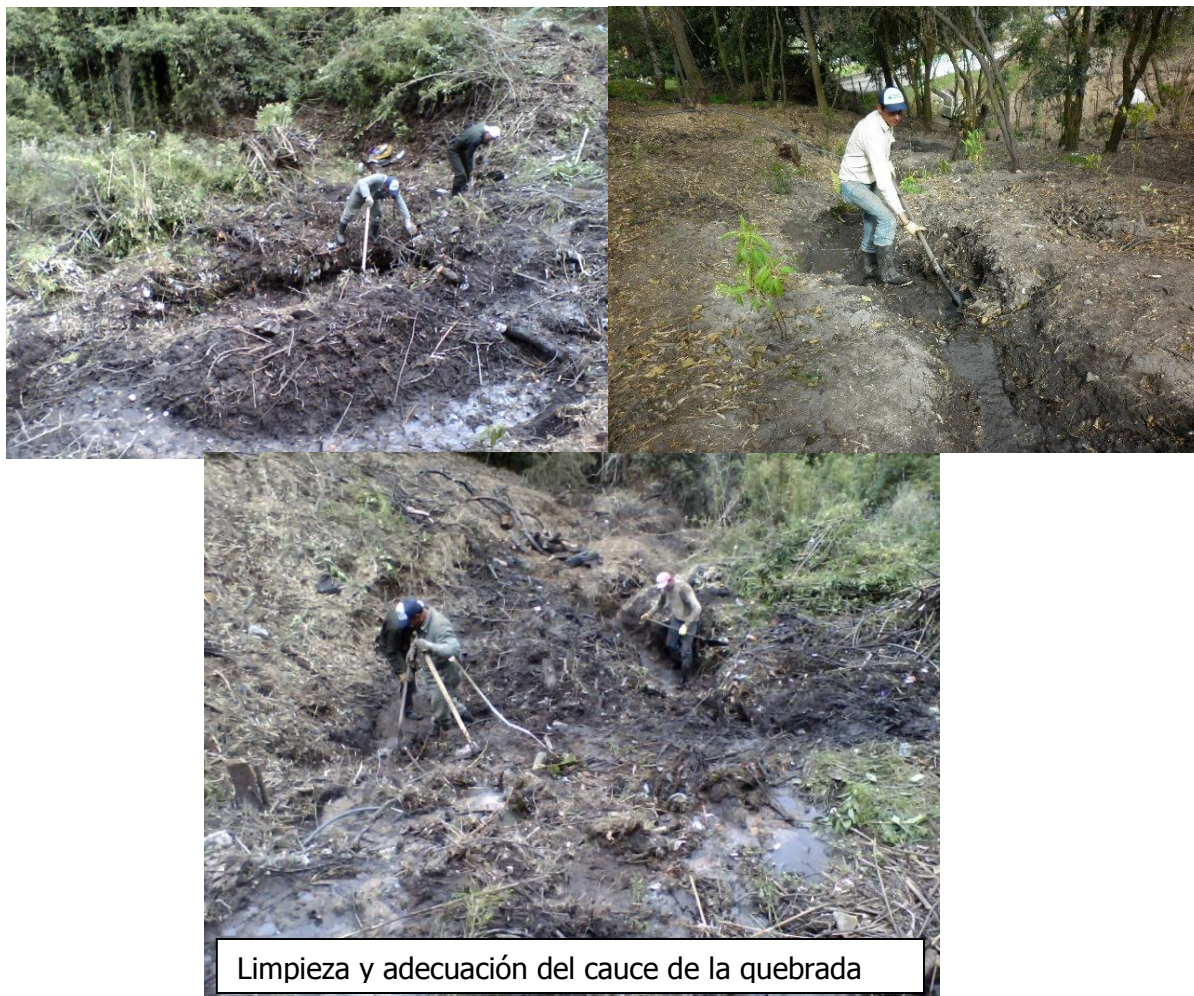
Limpieza y adecuación del cauce de la quebrada

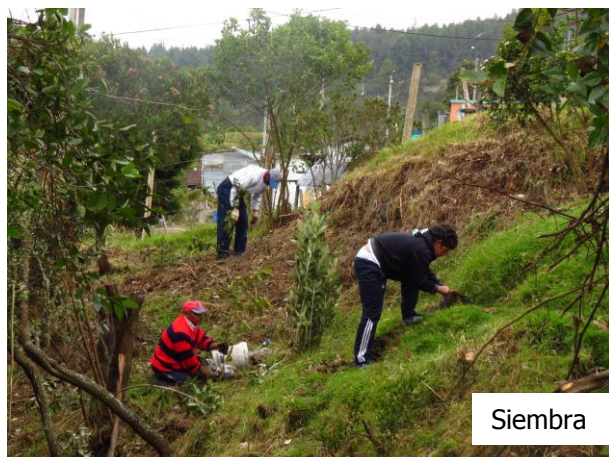
Siembra

**Figura 77.** Actividades realizadas durante la jornada de siembra
