ALCALDÍA MAYOR
DE BOGOTÁ D.C.
SECRETARÍA DE AMBIENTE

FICHA GESTIÓN DE PARQUES ECOLÓGICOS DISTRITALES DE HUMEDALES-PEDH

PEDH JUAN AMARILLO

Fecha de actualización ficha: Septiembre de 2019

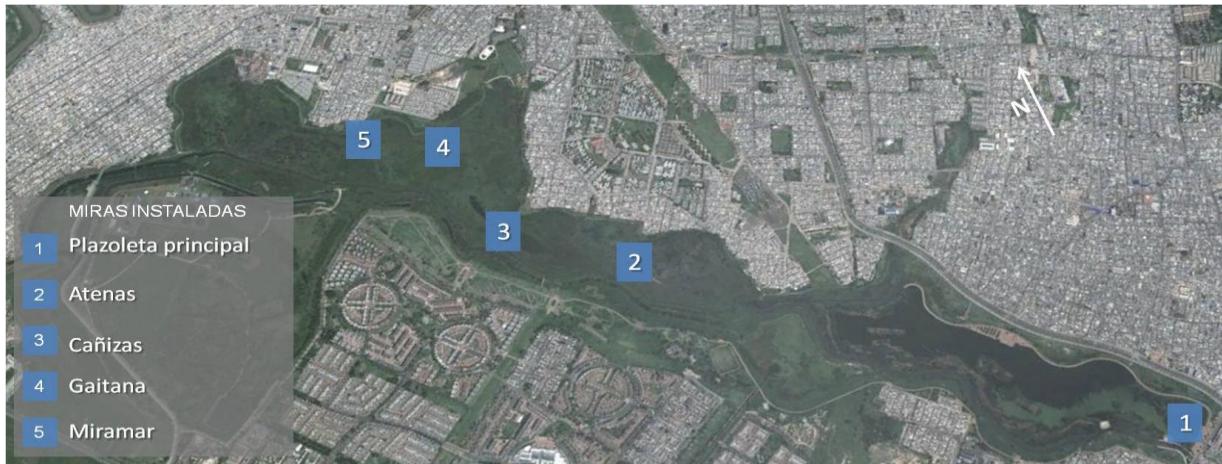
Imagen 1.Ubicación miras instaladas en el humedal de Juan Amarillo. Imagen modificada de Google Earth (2013)

A continuación, se presenta la ubicación de las miras instaladas en el Humedal Juan Amarillo:

Cuadro 1. Coordenadas de la ubicación de las miras instaladas en el humedal Juan Amarillo

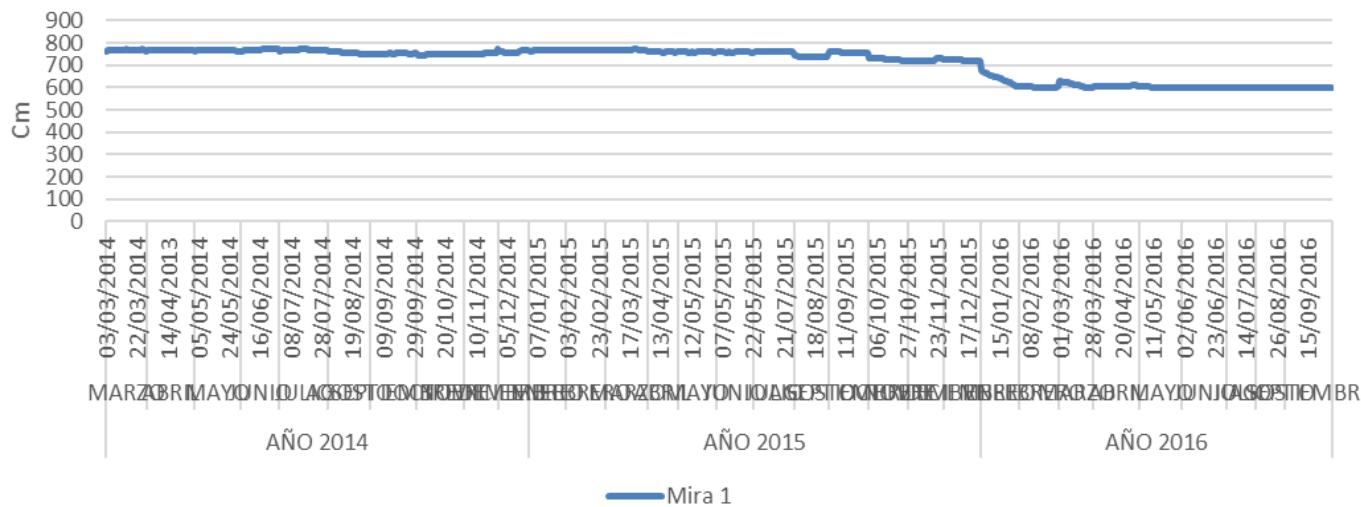
Figura 1. Comportamiento del nivel hídrico en el humedal Juan Amarillo Tercio Alto (mira 1) periodo Septiembre2014- Septiembre de 2016

MIRA 1: En cuanto a la zona de la mira número 1 (Laguna, Tercio Alto), se puede observar que se presentó una disminución de alrededor 10 centímetros de nivel desde el mes de Septiembre de 2014 con algunas variaciones en aumentos y disminuciones en los niveles registrados; así mismo, desde mediados del mes de Septiembre, se observa un aumento en el nivel de agua. Para el año 2016, en los meses de Septiembre, Febrero y Septiembre, se mantiene en sus variaciones constantes. Por su parte, en el mes de Septiembre se observa una disminución del nivel en 10 centímetros manteniéndose constante (con algunas variaciones) hasta el mes de Septiembre. En el mes de septiembre, se evidencia una disminución drástica del nivel de agua en 21 centímetros, permaneciendo con escasa variabilidad en 740 centímetro de nivel.

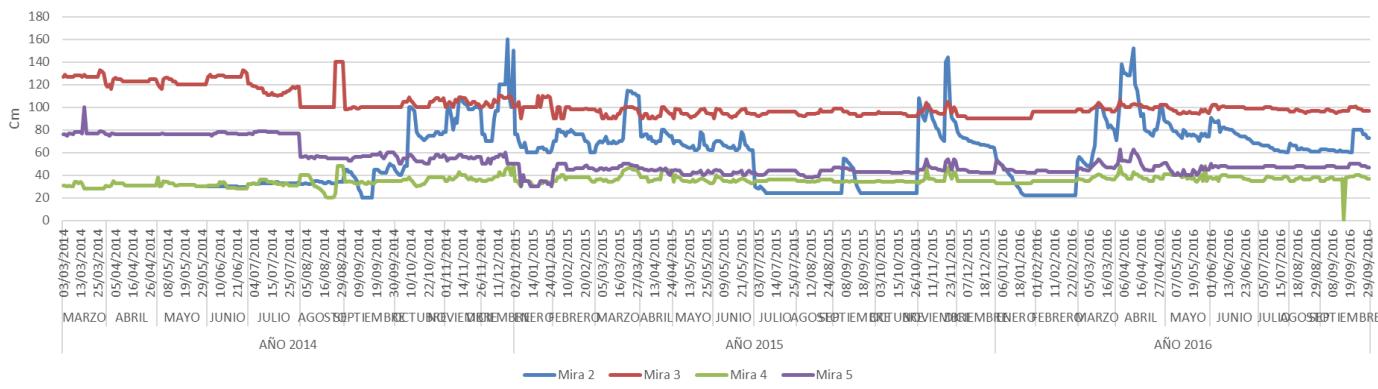
Figura 2. Comportamiento del nivel hídrico en el humedal Juan Amarillo (Miras 2, 3,4 y 5) periodo Septiembre2014- Septiembre de 2016

MIRA 2 Y 4 (Atenas y Gaitana): La mira número 2, se comienza a registrar desde el mes de Septiembre de 2014, la cual expresa desde el mes de Septiembre un ascenso septiembre que la mira 4 en el mes de Septiembre con un nivel de alrededor de 150 cm; para el año 2016, en los meses de Septiembre(60 cm) y Febrero (80 cm), se mantiene entre los 60 y 80 centímetros; en el mes de Septiembre se observa nuevamente un aumento considerable del nivel disminuyendo nuevamente, para los meses de Septiembre al mes de Septiembre se mantiene constante, sin embargo, en el mes de Septiembre disminuye drásticamente el nivel en aproximadamente 25 centímetros manteniéndose en 24 centímetros también para el mes de Septiembre. Por su parte, la mira 4 mantiene registros constantes a lo largo del periodo con algunas variables en el nivel, estando por encima de los registros de la mira 2 en los meses de Septiembre y Septiembre.

MIRA 3 (Cañiza): La mira número 3 presenta por su parte, un aumento en el nivel de alrededor de 10 centímetros, debido tal vez al aumento de la precipitación que el supervisor de campo evidenció al finalizar el mes de Septiembre. Así mismo comparando el registro obtenido el día 1 de Septiembre (127 centímetros) y el día 30 de septiembre (100 centímetros), podemos resaltar que el nivel de agua en el sector de la Cañiza ha disminuido en 27 centímetros. En el mes de Septiembre aumentó en 8 centímetros (108cm) por las precipitaciones presentadas. En el año 2014, entre los meses de Septiembre y Septiembre el nivel se ha mantenido constante.

MIRA 5 (Miramar): Por su parte la mira número 5, presenta una disminución de alrededor 20 centímetros en el mes de Septiembre, variando a partir de allí sin aumentos o disminuciones importantes hasta el mes de Septiembre de 2016 donde disminuyó alrededor de 20 centímetros. Igualmente, en el mes de febrero de 2016 aumenta el nivel de agua, mes desde el cual se ha mantenido hasta el mes de Septiembre.

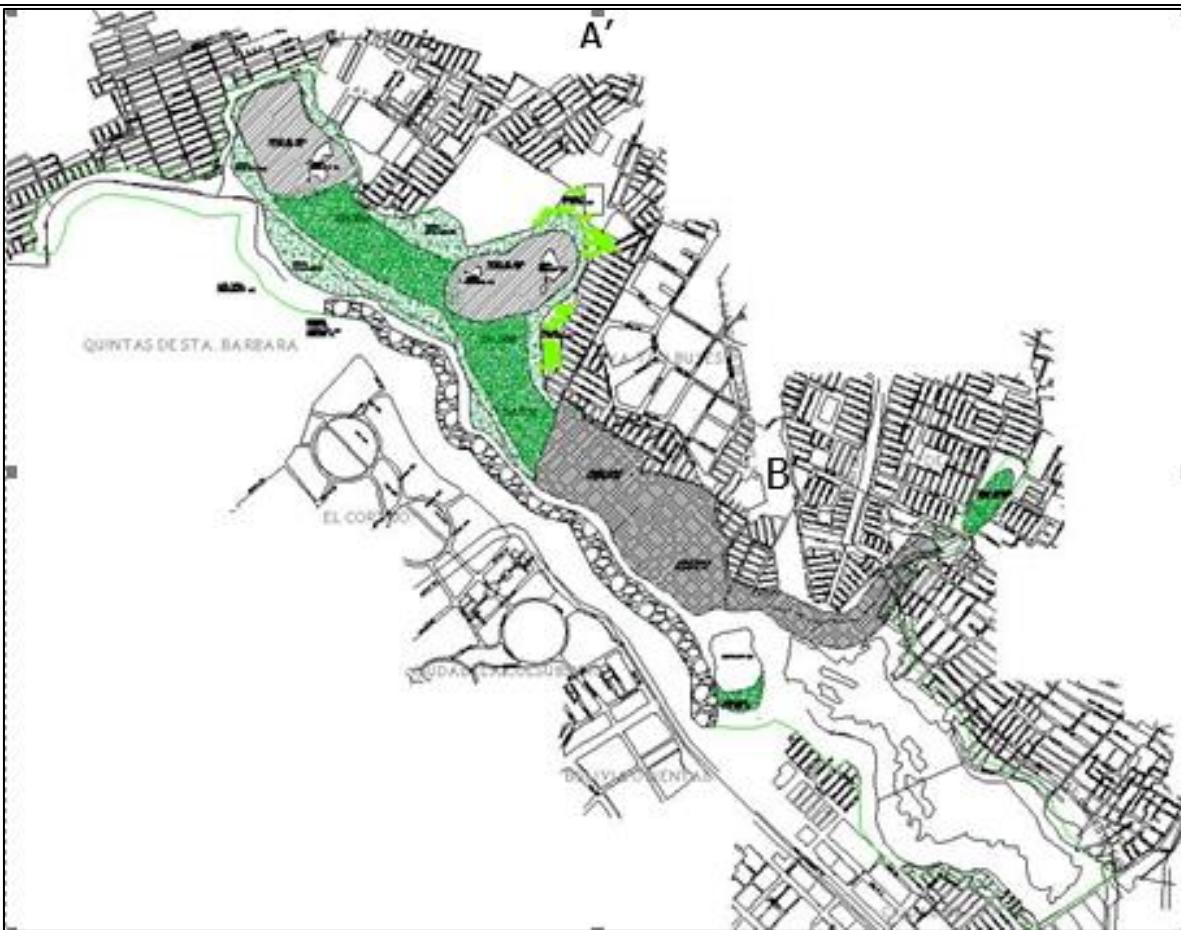
Figura 3. Esquema de configuración hidro geomorfológica propuesta para el PEDH Juan Amarillo – Tercios medio y bajo

A la fecha se han reconformado hidrogeomorfológicamente 9.28 ha en el tercio alto.

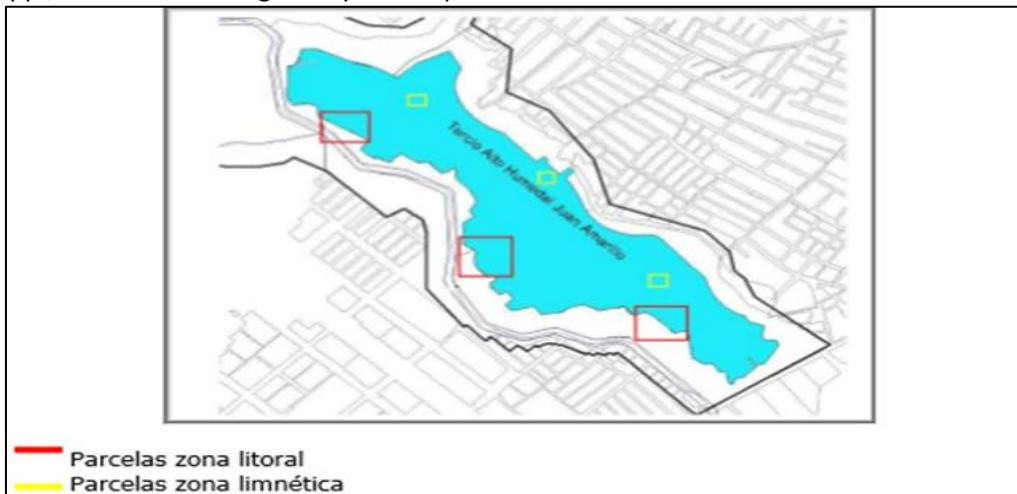
Figura 4. Ubicación de parcelas experimentales Tercio Alto PEDH Juan Amarillo

1. Determinación de áreas para siembra y/o facilitación del desarrollo de macrófitas para remover nutrientes:
Para la determinación de las áreas de siembra y/o facilitación del desarrollo de macrófitas se partirá de la información batimétrica, los datos de niveles del lago (en el caso del tercio alto), la información fisiográfica levantada en campo (en caso del tercio bajo) y la autoecología de las macrófitas. Las especies utilizadas en la zona litoral serán *Schoenoplectus californicus* y *Typha spp.* Las especies utilizadas en la zona limnética serán *Lemna spp.*, *Limnobium laevigatum* y *Azolla sp*

Adicionalmente, frente al tema de la vegetación en la franja acuática y como se observa en las figuras 4 y 5, se plantean actividades como:

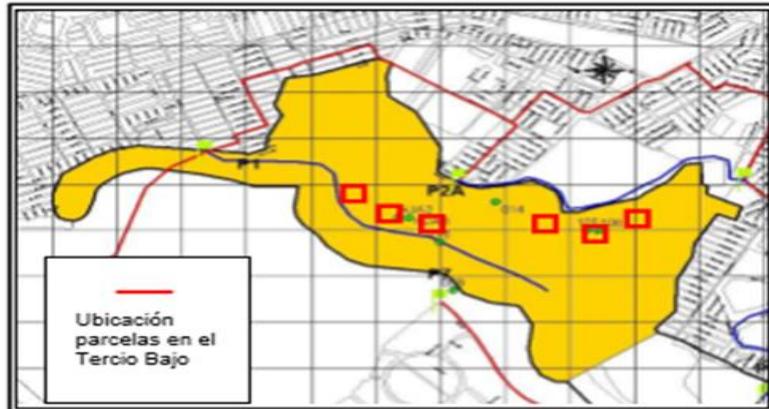
Figura 5. Ubicación de parcelas experimentales de remoción de nutrientes Tercio Bajo PEDH Juan Amarillo

2. Implementación de áreas de remoción y evaluación de especies adecuadas para la remoción de nutrientes: La implementación se desarrollará mediante un experimento cuyo objeto es establecer cuál es la especie de macrófita más eficiente para remover nutrientes y cuál es el sistema o tiempo de cosecha más adecuado. Para el desarrollo del experimento se establecerán parcelas de seguimiento en la zona litoral, en el espejo de agua del tercio alto del humedal y en zonas adaptadas en el tercio bajo, siguiendo un diseño estadístico de análisis de dos vías con replicación.
