# ACTUALIZACIÓN PLAN DE MANEJO AMBIENTAL DEL HUMEDAL DE SANTA MARÍA DEL LAGO

## **ACTUALIZACIÓN PLAN DE MANEJO AMBIENTAL DEL HUMEDAL DE SANTA MARÍA DEL LAGO**

### **CAPÍTULO I. DESCRIPCIÓN**

**SECRETARÍA DISTRITAL DE AMBIENTE  
BOGOTÁ D.C, 2023**

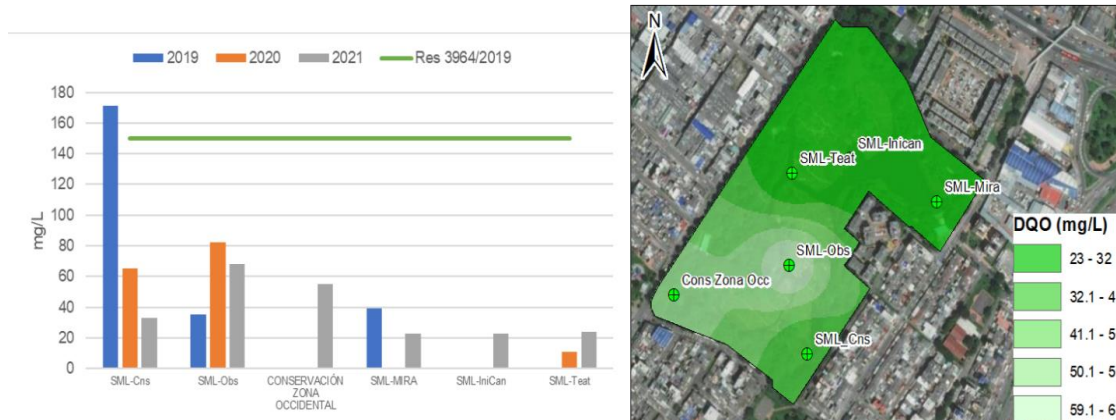
**Figura 18.** Resultados de monitoreo de DQO en el humedal de Santa María del Lago. Fuente: Elaboración propia a partir de datos SDA (2022).

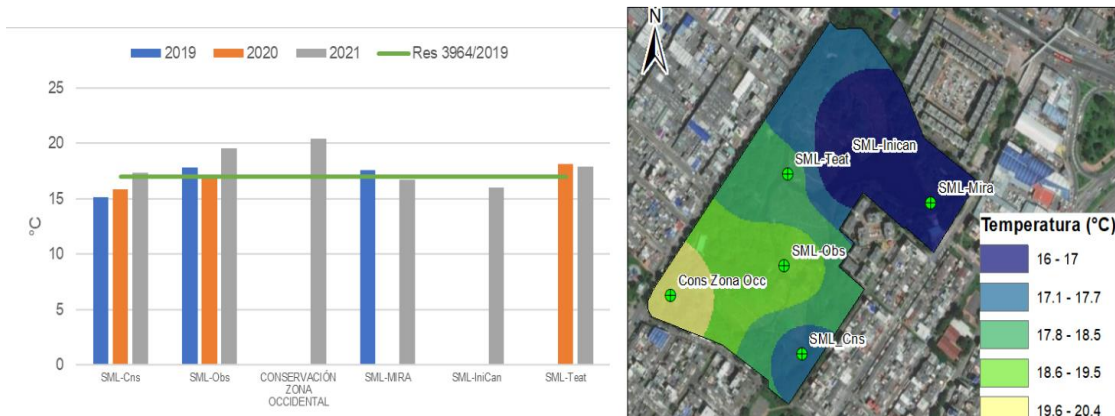
En cuanto a la temperatura, se mantienen valores cercanos a los 17°C (Figura 22) como valor objetivo según la Resolución 3964 de 2019, mientras que el pH se mantiene neutro (6 - 8) en todos los puntos monitoreados del humedal como se muestra en Figura 23.

**Figura 22.** Resultados de monitoreo de Temperatura en el humedal de Santa María del Lago. Fuente: Elaboración propia a partir de datos SDA (2022).

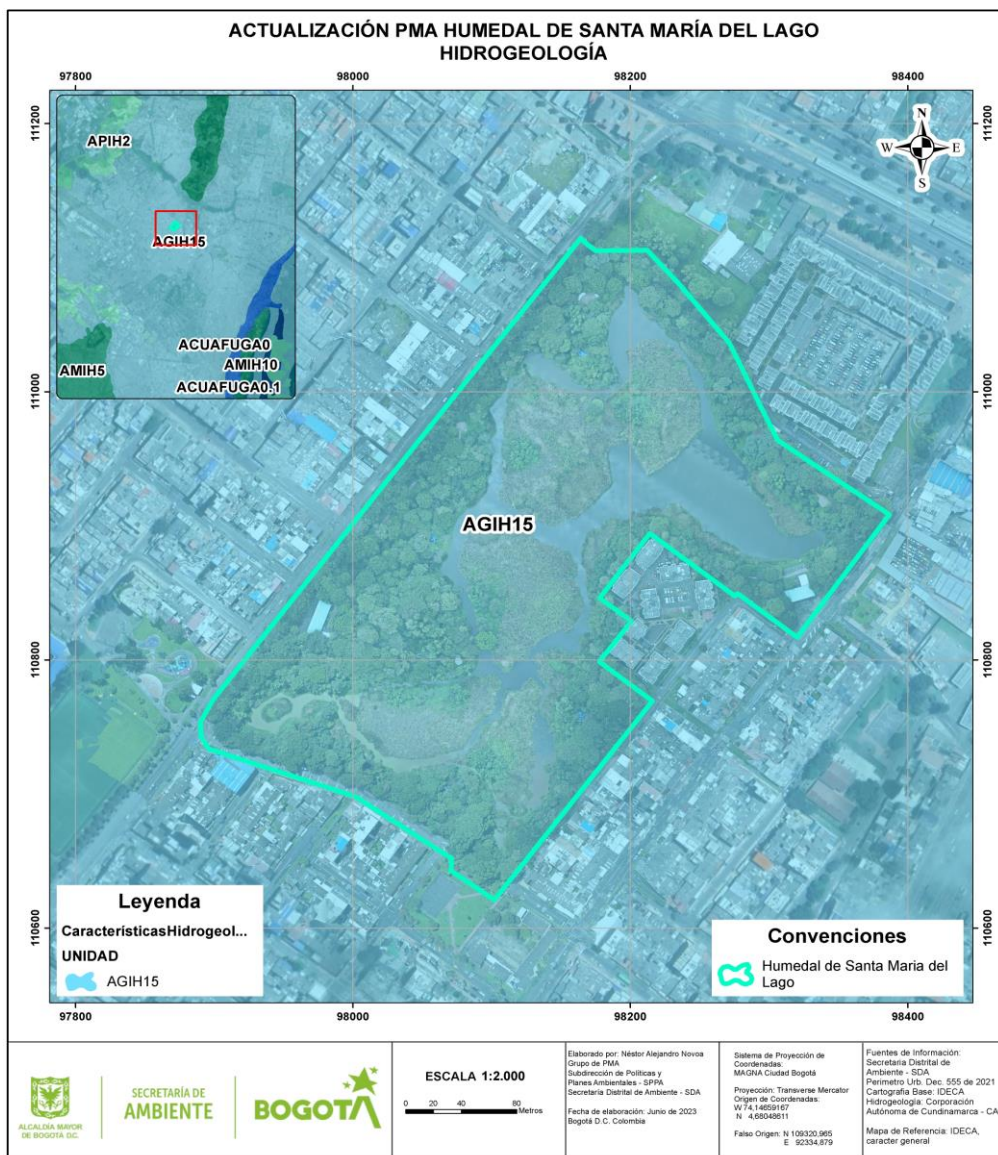
**Figura 29.** Unidades hidrogeológicas en el humedal de Santa María del Lago. Fuente: Elaboración propia basado en el POMCA río Bogotá - CAR (2019).

la tabla 9 se muestran las características de las unidades hidrogeológicas presentes en la figura anterior, los cuales fueron obtenidos a partir del POMCA del río Bogotá (CAR, 2019).

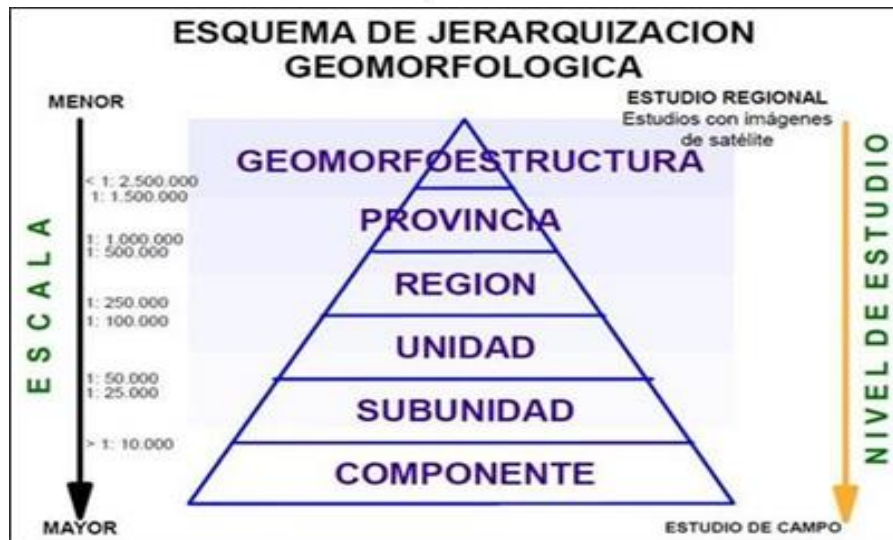
Las categorías definidas de escala menor a mayor son: zona geoestructural, provincia geomorfológica, región geomorfológica, unidades geomorfológicas, subunidades y componentes geomorfológicos (Figura 30). A continuación, se presenta una descripción de las unidades geomorfológicas empleadas en este estudio.

**Figura 30.** Esquema de jerarquización propuesto para INGEOMINAS. Fuente: Terraza y Moreno, 2010.

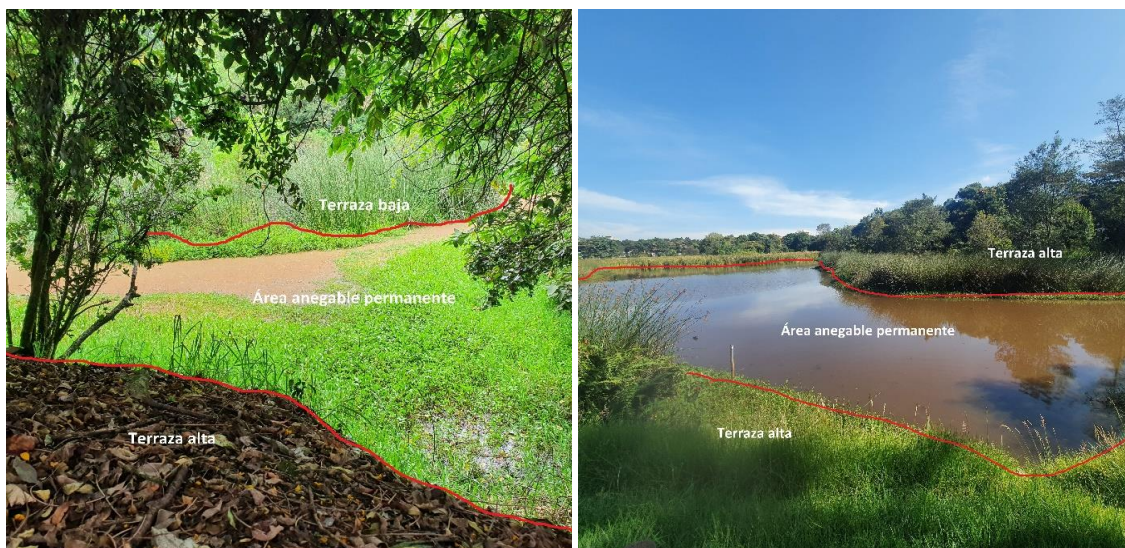
Actualmente, es posible identificar tres componentes geomorfológicos diferentes: la terraza alta la cual se encuentra bordeando el límite del humedal, las terrazas bajas donde se ubican las islas dentro del cuerpo de agua, y área anegable permanente en cual se encuentra en el centro del humedal y es donde se encuentra el cuerpo de agua (Figura 35).

**Figura 35.** Fotografía de las geoformas presentes en el humedal. Fotografías de Néstor Novoa, SPPA - SDA, 2022.

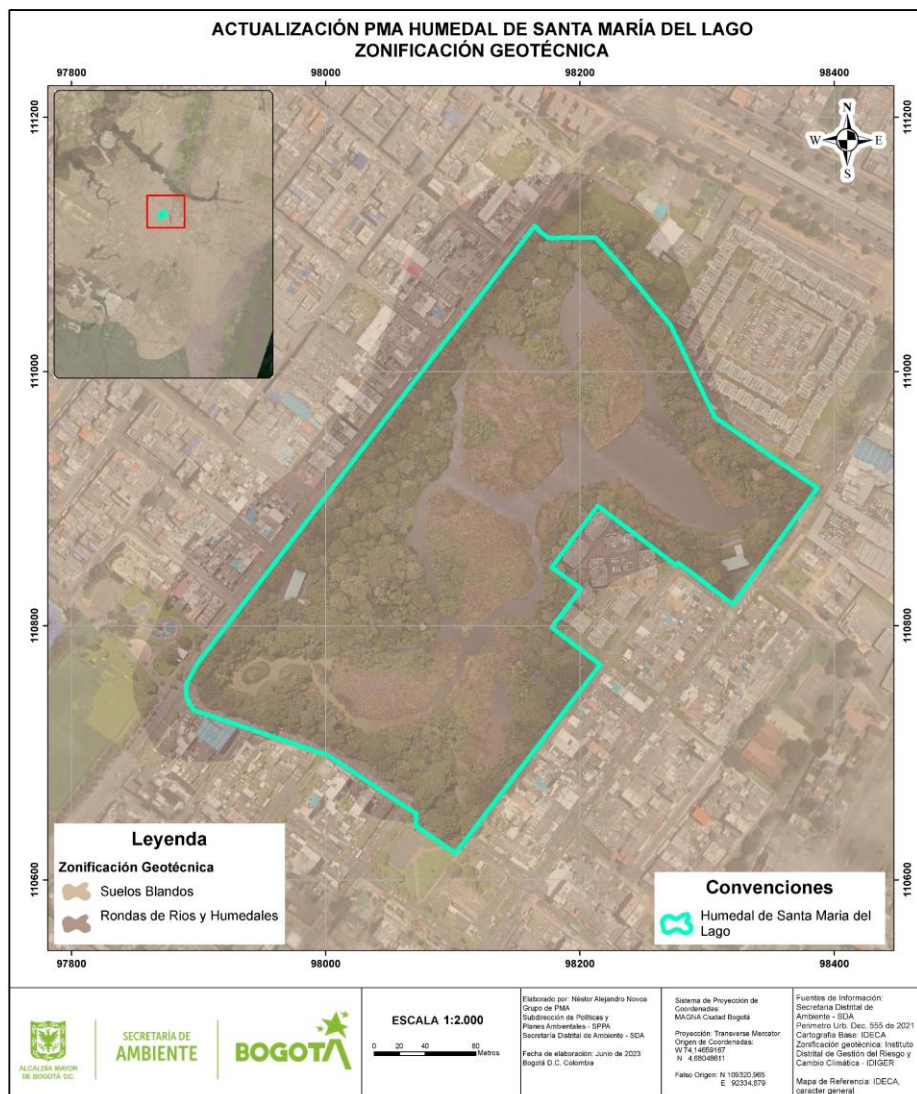
**Figura 37.** Mapa de zonificación geotécnica del humedal de Santa María del Lago  
Fuente: Elaboración propia basado en datos publicados por el IDIGER (2010).

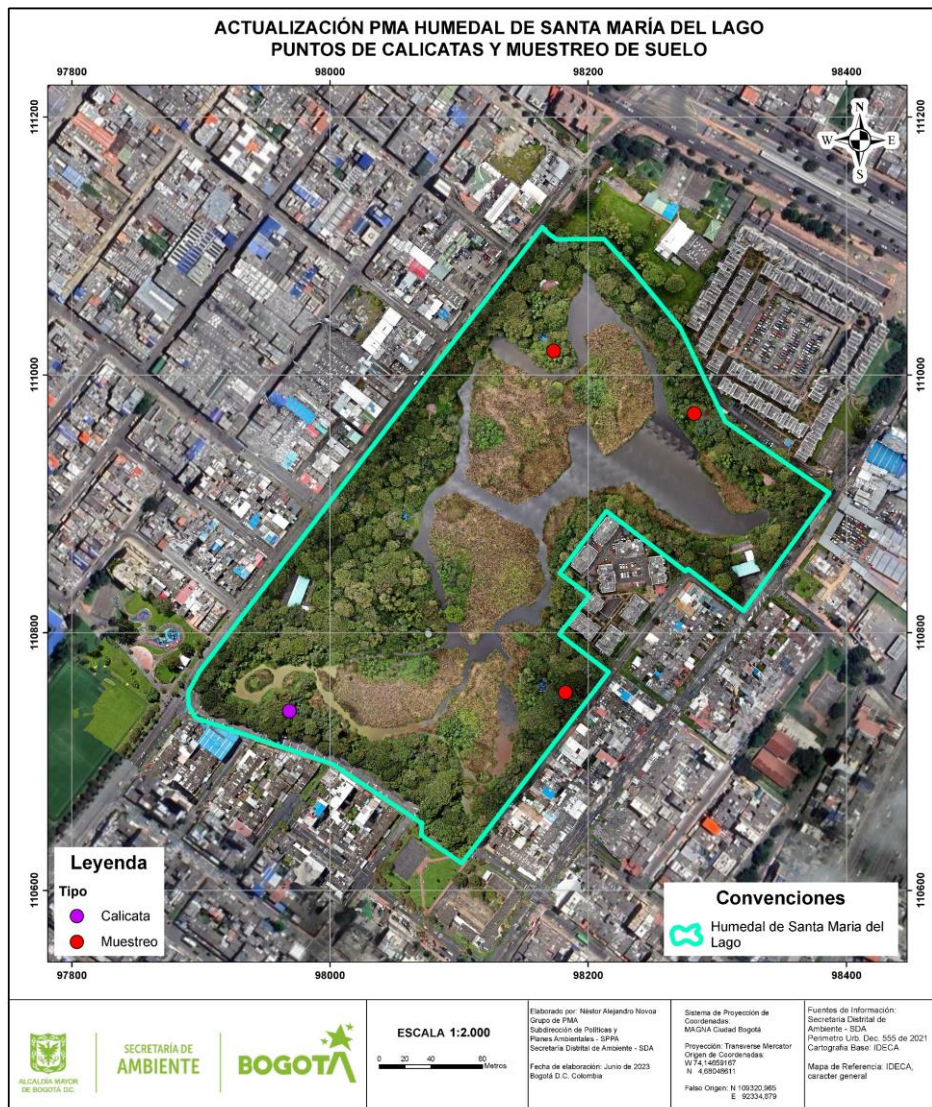
Para la descripción de los horizontes y las características fisicoquímicas del suelo del humedal, se realizó una calicata en el sector de preservación del humedal, donde está restringido el acceso al público y el espesor del suelo es mayor (Figura 38). Así mismo, se sacó información de un estudio realizado por Pedraza y Torres (2022), quienes tomaron muestras de suelos en distintas zonas del humedal (Figura 40) y realizaron estudios de laboratorio de estas (Tabla 16).

**Figura 38.** Puntos de muestreo de suelos y levantamiento de calicata. Fuente: Elaboración propia basado en Pedraza y Torres (2022).

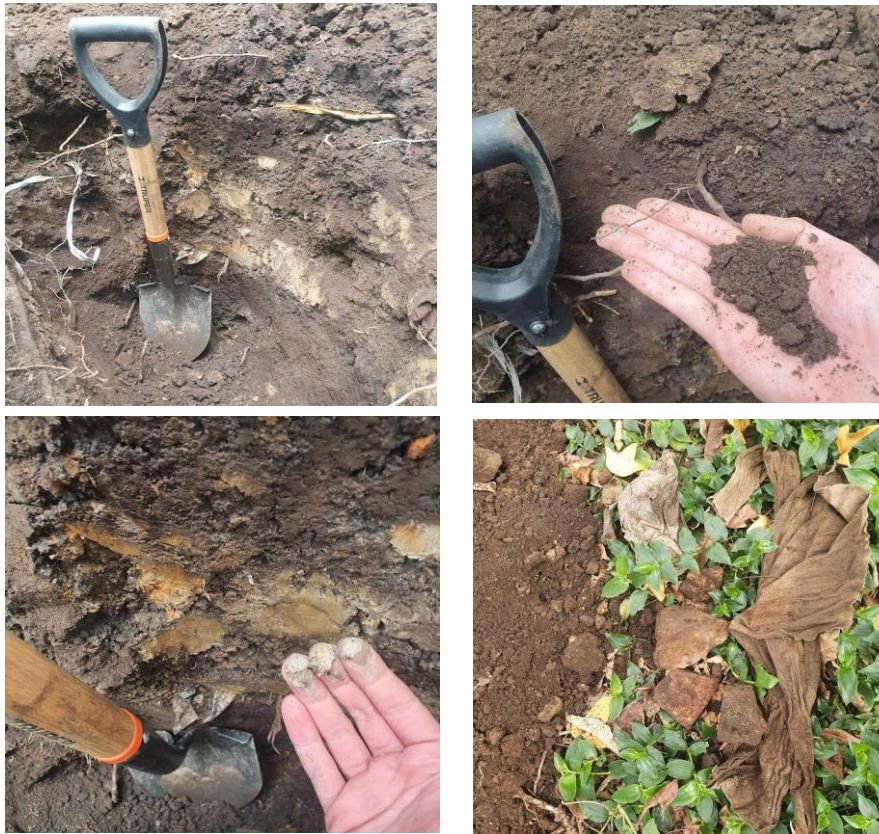
**Figura 39.** Puntos de muestreo de suelos y levantamiento de calicata. Arriba izquierda: Calicata levantada de 60 cm de profundidad. Arriba derecha: Matriz de color en húmedo pardo oscuro, textura franco-arenosa. Abajo izquierda: Matriz con color en húmedo amarillo parduzco, textura arcillosa. Abajo derecha: Presencia de escombros y restos de basura en los horizontes superiores. Fotografías de Néstor Novoa, SPPA - SDA, 2022.

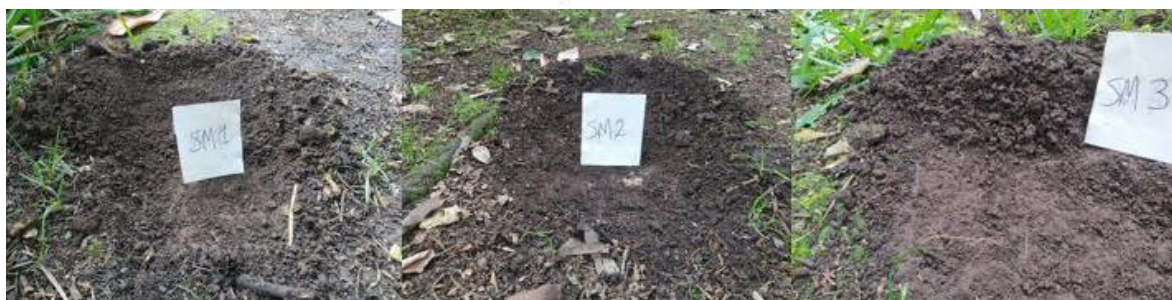
Pedraza y Torres (2022) realizaron a las muestras obtenidas un análisis para determinar el pH, densidad real y aparente, textura, presencia de andisoles y carbono orgánico, de acuerdo con los resultados se logró determinar que en el humedal de Santa María del Lago predominan los suelos de orden inceptisol ya que los valores teóricos para el potencial de hidrógeno (pH) se identifica como suelo alcalino, su densidad aparente oscila entre 0,67 y 1,79, su textura es arena franca o franco arenosa y, por último, la presencia de materia orgánica es media, por lo cual presenta un característico color pardo oscuro como se evidencia en la ilustración.

**Figura 40.** Evidencias de la toma de muestras de suelo del humedal de Santa María del Lago.

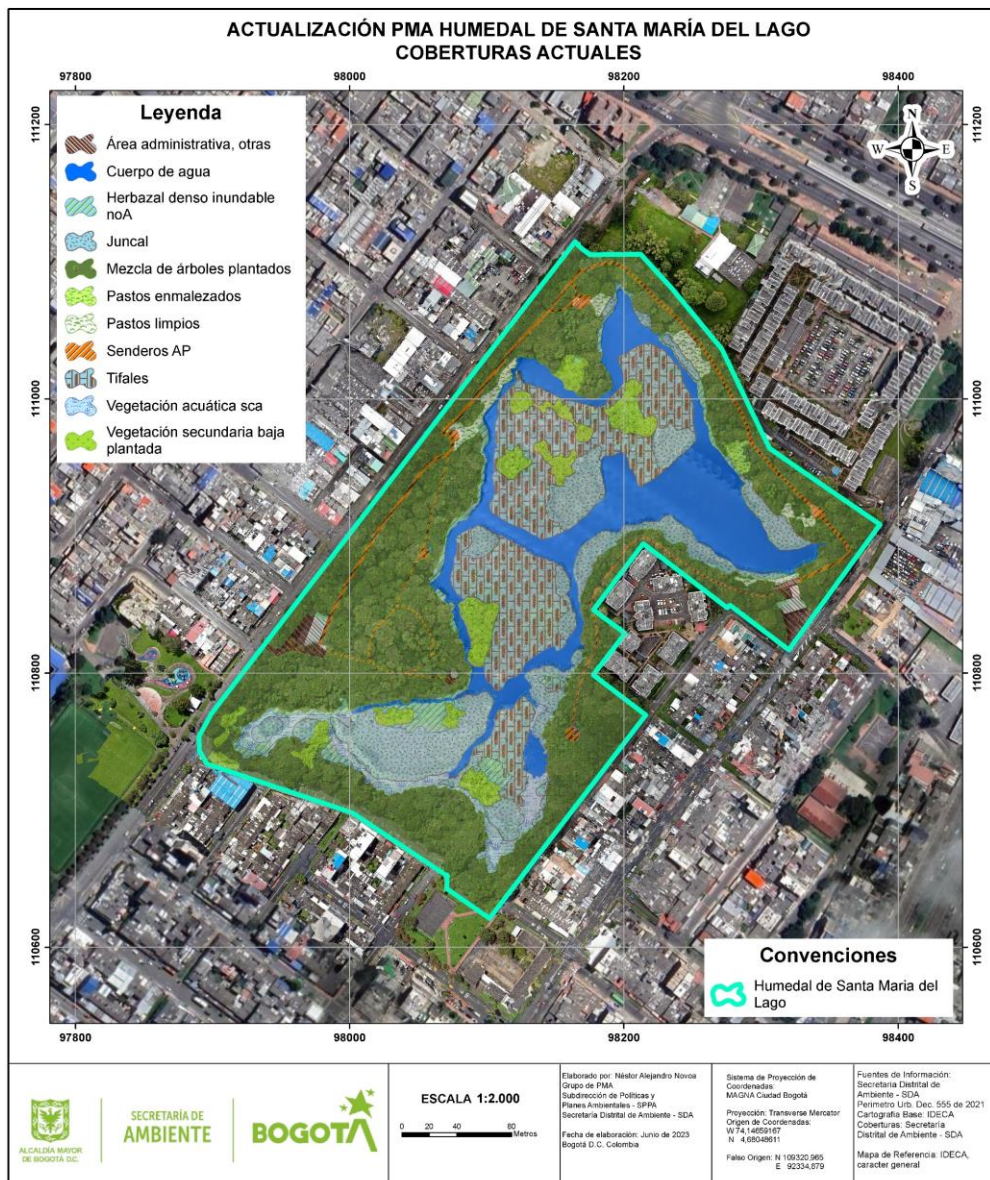
El nivel de detalle permitió diferenciar claramente las coberturas antrópicas y naturales dentro del humedal, sus cuerpos de agua y diferentes formaciones vegetales, esto se puede evidenciar y describir en la Tabla 17 y en el Anexo B1. *Mapa\_Coberturas* (Figura 41 y Figura 42).

**Figura 41.** Mapa de cobertura del humedal de Santa María del Lago. Fuente: Elaboración propia basado en SDA, 2022.

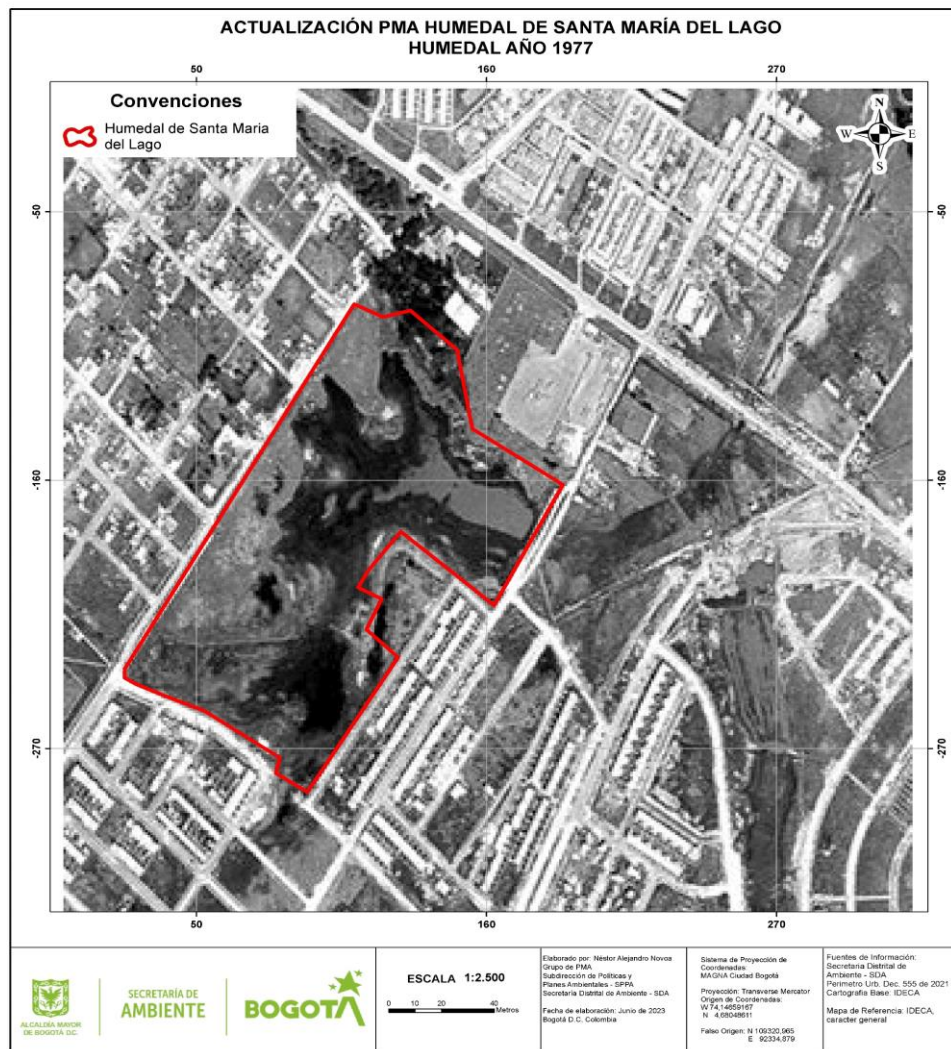
En la Figura 60, se puede identificar el estado del humedal para el año 1977, en donde no se identifican transformaciones muy fuertes en el último periodo, y se mantiene las áreas. Sin embargo, ya no se observan los puntos de aporte hídrico correspondientes a las acequias, debido a la intervención a que fueron sometidos durante la adecuación de viviendas y vías urbanas. Para este periodo se consolida la Calle 80 como corredor de movilidad urbana de la ciudad y su malla vial adyacente. El uso del suelo para este sector no presenta mayores modificaciones, continuando el patio de vehículos de transporte urbano (trolebuses). Hacia el costado oriental se presenta la adecuación de la avenida Boyacá y el proceso urbanístico del barrio Santa María del Lago, localizado entre la avenida y el cuerpo del humedal. Hacia los costados occidental y sur continúa la actividad de desarrollo de los barrios La Granja y Tabora (SDA, 2010).

**Figura 60.** Humedal de Santa María del Lago en el año 1977. Fuente: (SDA, 2020, PMA p. 97).

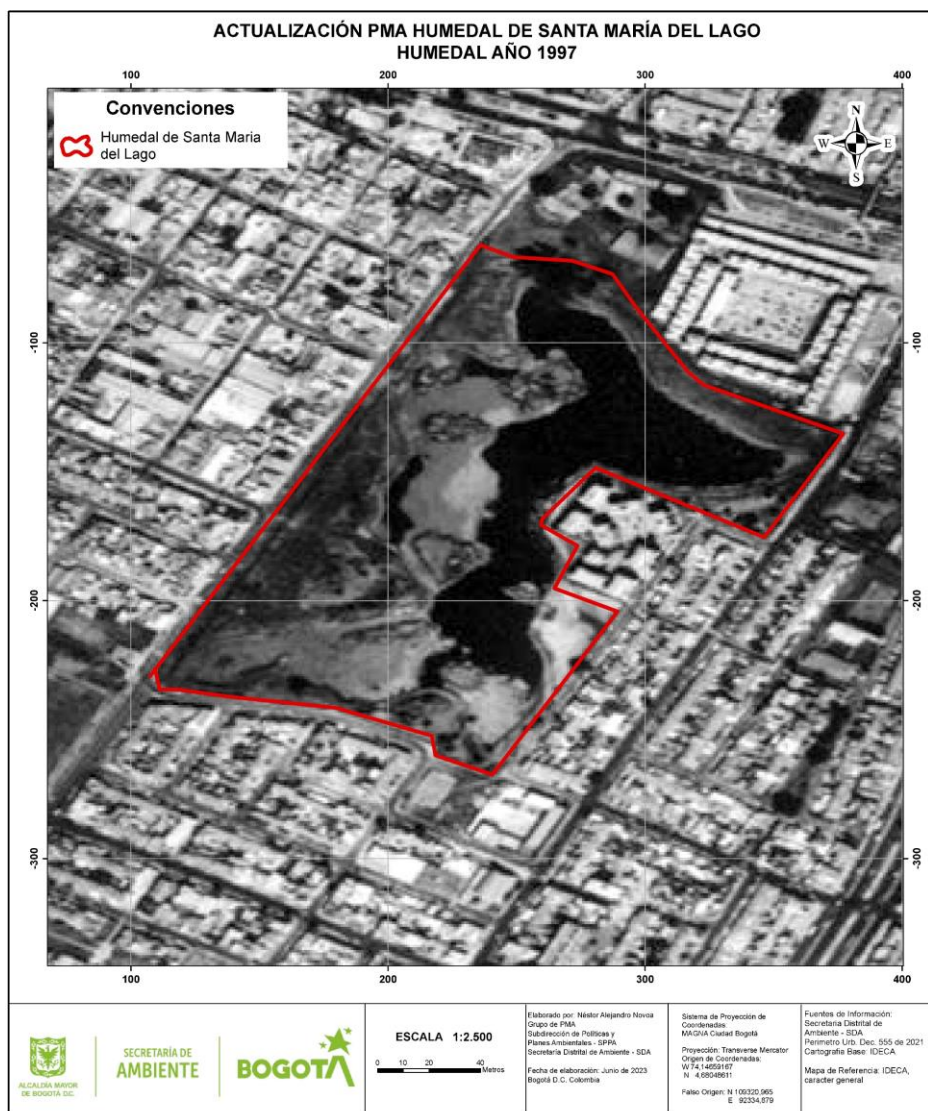
**Figura 61.** Humedal de Santa María del Lago en el año 1997. Fuente: (SDA, 2010 p. 98).

Por ello en la década de los noventa el humedal es parcialmente cerrado por los muros de ladrillo y malla de cerramiento de los conjuntos residenciales, lo cual mejora las condiciones de seguridad en el área. Sin embargo, la ampliación de la carrera 76 produjo movimiento de tierras, para nivelar el terreno de la vía del segundo carril. En la Figura 61 se puede ver el estado de desarrollo urbano del entorno del humedal.
