# ACTUALIZACIÓN PLAN DE MANEJO AMBIENTAL DEL HUMEDAL DE TECHO

## **ACTUALIZACIÓN PLAN DE MANEJO AMBIENTAL DEL HUMEDAL DE TECHO**

### **CAPÍTULO II. EVALUACIÓN**

**SECRETARÍA DISTRITAL DE AMBIENTE  
BOGOTÁ D.C, 2023**

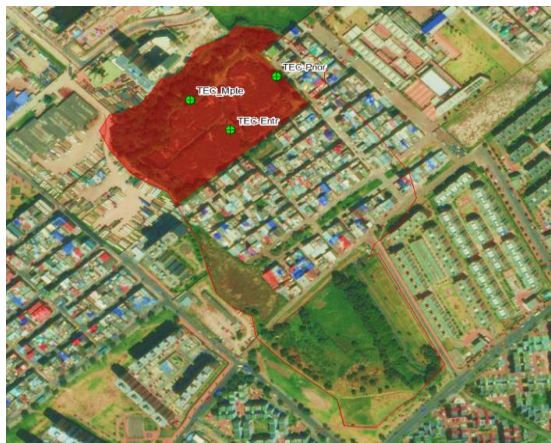
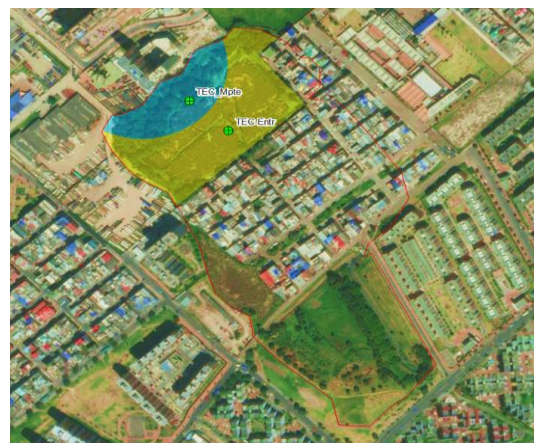
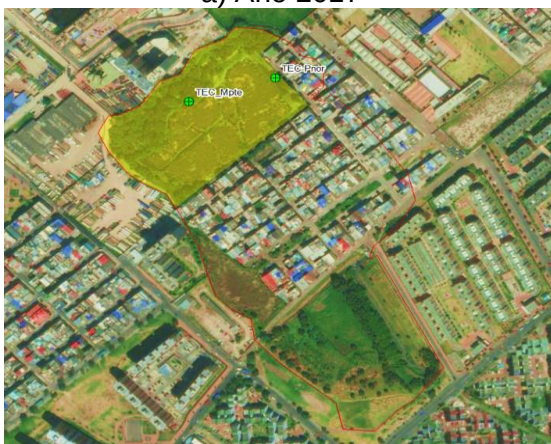
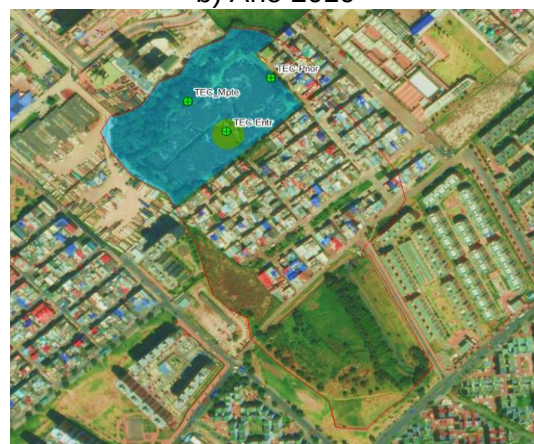
a) Año 2017

b) Año 2019

c) Año 2020

d) Año 2021

De acuerdo con el cálculo del ICA-HUM para cada uno de los puntos de monitoreo del humedal de Techo, los cuales solamente han sido aplicados en el sector nororiental del humedal, las condiciones de calidad se muestran según la escala de colores empleada en la Tabla 1, para los últimos años en la Figura 7.

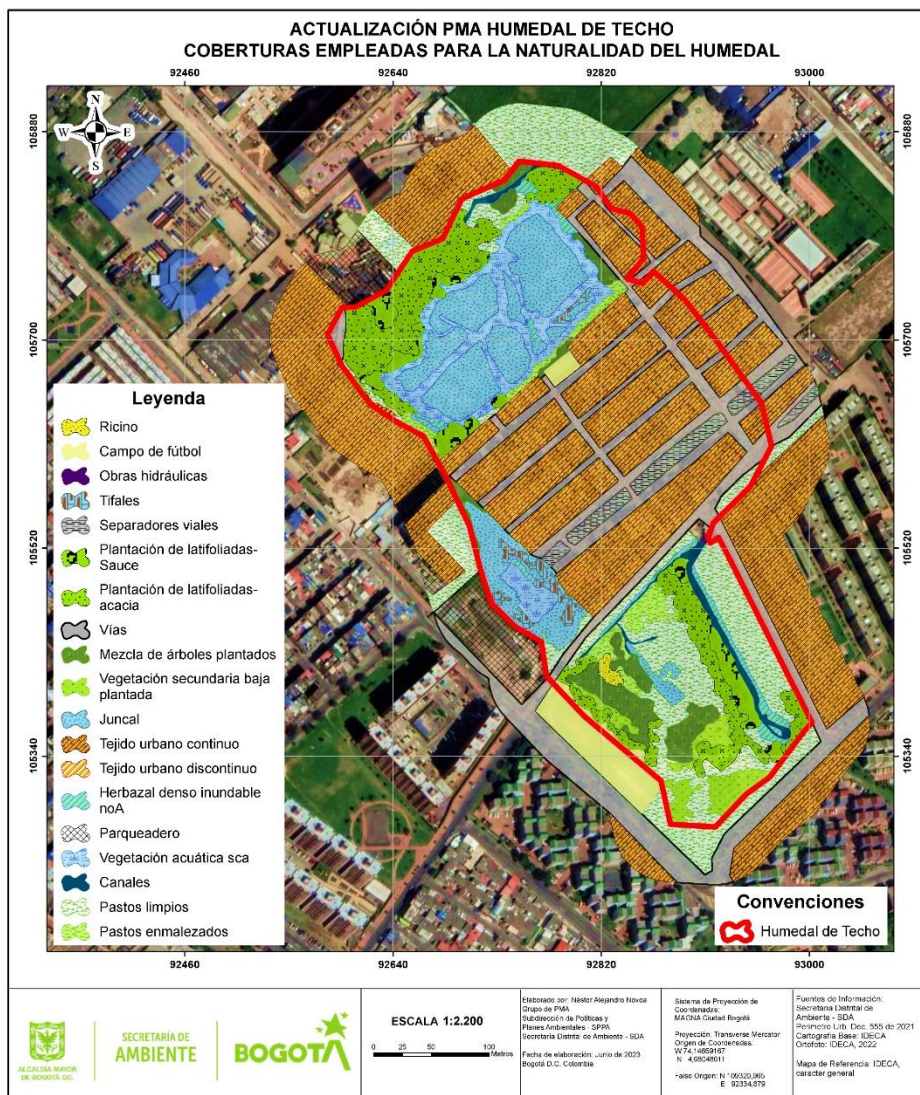
**Figura 19.** Coberturas de la tierra humedal de Techo. Fuente: Elaboración propia.

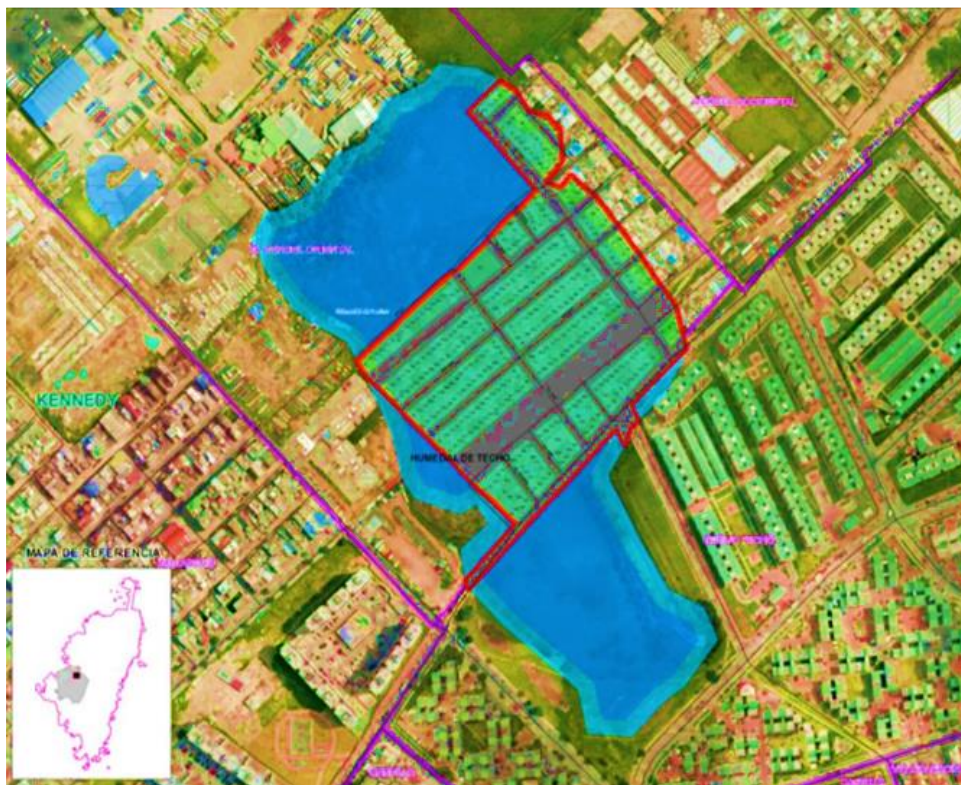
**Figura 24.** Polígono de afectación por ocupación predial y tramos viales sobre el humedal de Techo. Fuente: Concepto Técnico No. 13424. Radicado 2015IE261199 de 2015.

Para la delimitación del área con presencia de construcciones y tramos viales al interior del humedal de Techo se realizó la revisión de la cartografía oficial de la Entidad y cruces de información para determinar el polígono de afectación por los predios al interior del área protegida. Este polígono tiene un área aproximada de 5,15 ha, lo que equivale al 44,1% en relación con el área total del humedal de Techo (11,67 ha) (Figura 24, Tabla 50).

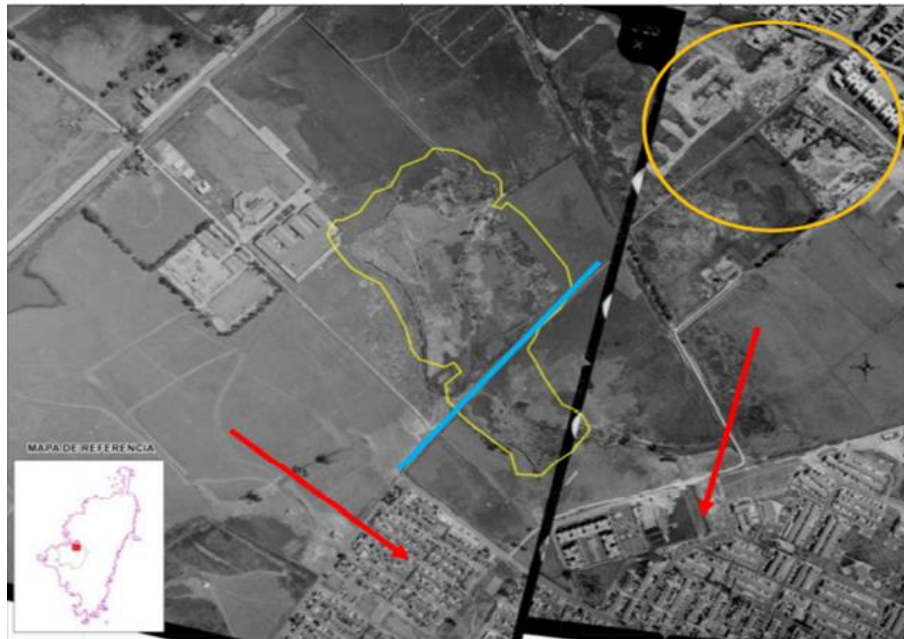
Para el año 1990 no se observó ocupación al interior del humedal de Techo, solo se identifica el trazado de la actual KRA 80. En la Figura 25 se observa la consolidación del barrio oficial Castilla (el cual se señala con flechas rojas), el relleno de lotes al costado norte del humedal de Techo (círculo naranja), donde actualmente están consolidados los barrios oficiales Vergel

Oriental y Nuevo Techo.

**Figura 25.** Fotografía aérea 320, 369, vuelo 1131, año 1990 – humedal de Techo.  
Fuente: Imagen extraída del Concepto Técnico No. 13424. Radicado 2015IE261199 de 2015.

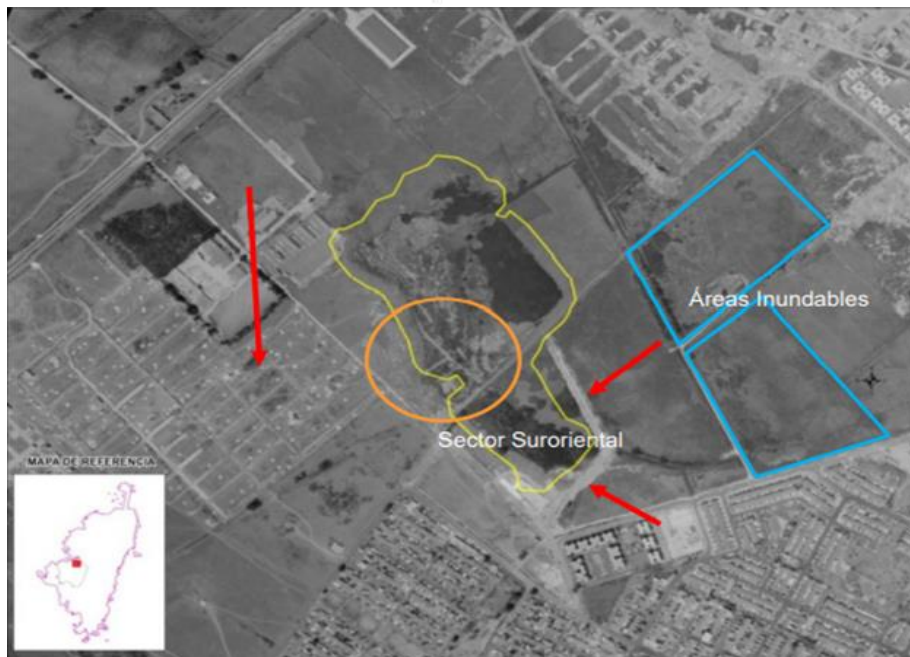
En el año 1992 (Figura 26), se observa al suroccidente del humedal de Techo la delimitación o loteo de los predios que actualmente están consolidados como el barrio oficial Valladolid. Al suroriente del humedal se observa el inicio de la construcción de la actual KRA 79 y la CLL 10 D y algunas áreas inundables al oriente del humedal. Para este año, se observó los inicios de algunos tramos aparentemente viales (Figura 27).

**Figura 26.** Fotografía aérea 0080, vuelo 1183, año 1992 – humedal de Techo. Fuente: Imagen extraída del Concepto Técnico No. 13424. Radicado 2015IE261199 de 2015.

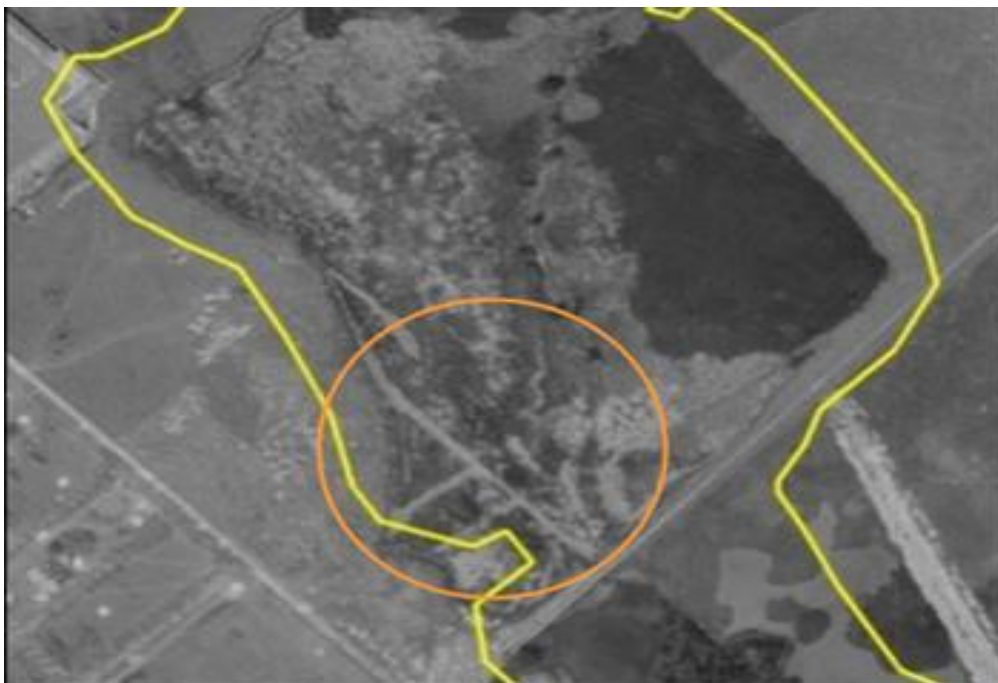
**Figura 27.** Fotografía aérea 0080, vuelo 1183, año 1992. Inicios de construcción de tramos viales al interior del actual humedal de Techo. Fuente: Imagen extraída Concepto Técnico No. 13424. Radicado 2015IE261199 de 2015.

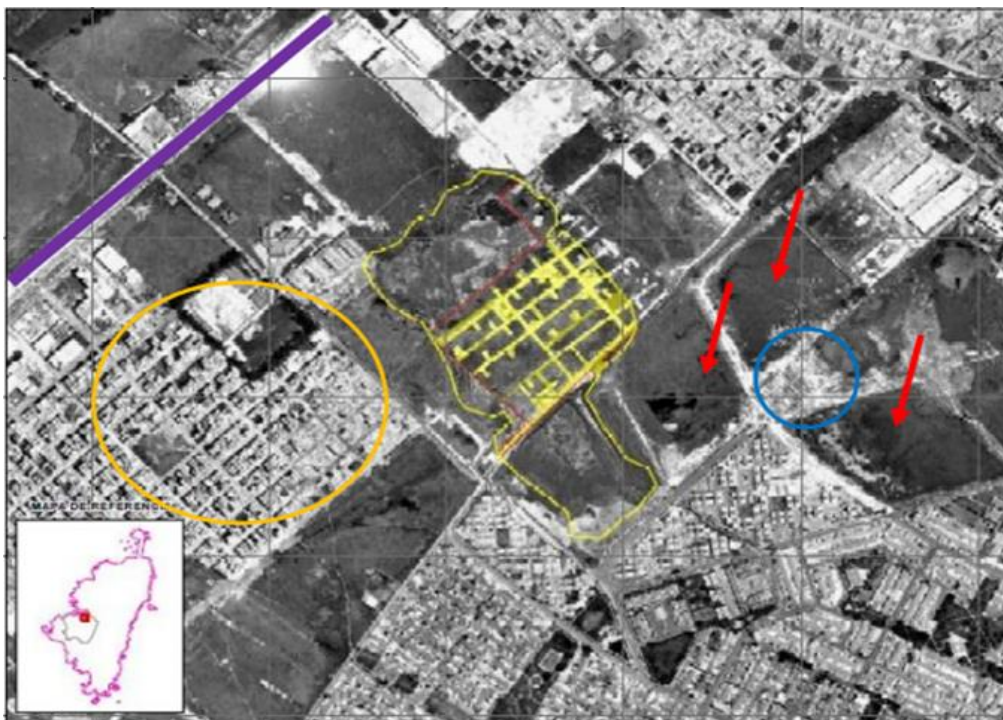
Para el año 1998, se observó la consolidación del barrio Valladolid, el loteo hacia el sector oriental del humedal de Techo (flechas rojas) y el trazado de la Av. Ciudad de Cali, al costado occidental del humedal. De igual manera, se observó los primeros lotes ocupados al interior del límite legal del humedal, obteniendo un polígono de ocupación de aproximadamente 2,08 ha (Figura 28).

**Figura 28.** Ortofoto mapa, año 1998 – humedal de Techo. Análisis Año 2001 (Imagen Satelital). Fuente: Imagen extraída Concepto Técnico No. 13424. Radicado 2015IE261199 de 2015.

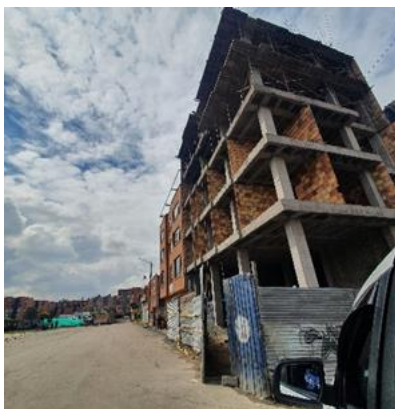
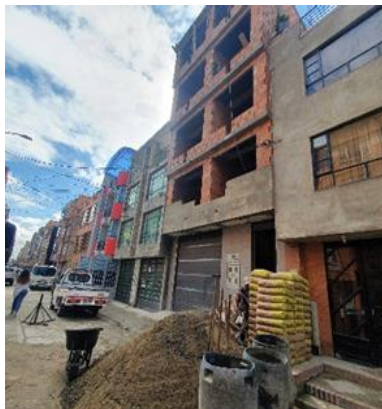
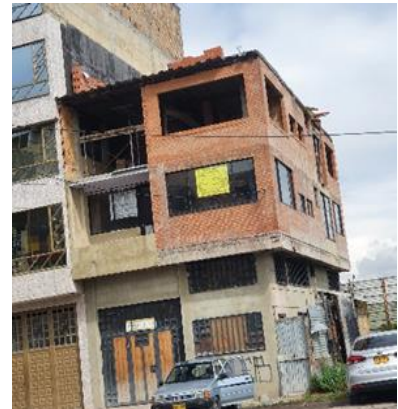
Actualmente se observa que 66 predios se encuentran en proceso de construcción y ampliación en altura (Figura 33 y Tabla 51) y 22 predios aún no se han ocupado.

**Figura 33.** Predios en proceso de construcción. Fuente: Elaboración propia.

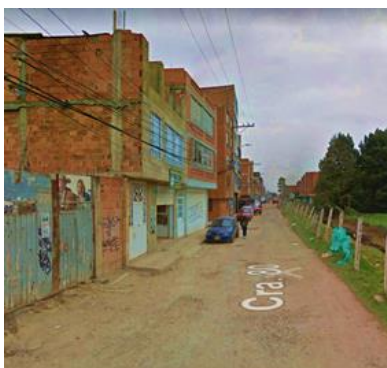
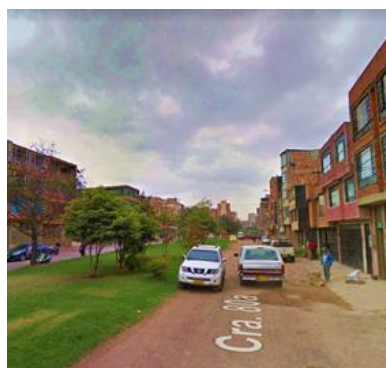
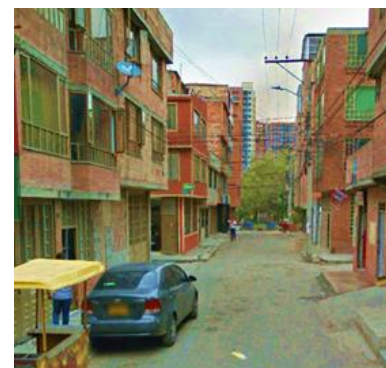
En la visita técnica realizada el día 2 de septiembre de 2022 por profesionales del grupo de Planes de Manejo Ambiental de la SDA al humedal de Techo, se pudo observar al interior del límite legal del humedal la construcción de tramos viales constituidos por cinco (5) carreras y dos (2) calles principales, donde se destaca el tramo donde se proyecta la Av. Agoberto Mejía, tal como se puede observar en la Figura 38.

Teniendo en cuenta las nomenclaturas evidenciadas en campo, las carreras van desde la 80 a la 80F y las calles desde la 10A a la 10F. Estos tramos viales, algunos son informales y otros como la Carrera 84ª (proyección de la Av. Agoberto Mejía), se observaron con pavimentación, a excepción del carreteable conocido como la carrera 80, que se encuentra sin ninguna mejora física.

**Figura 38.** Tramos viales al interior del humedal de Techo. Fuente: Imagen extraída de Google Street View 2022.

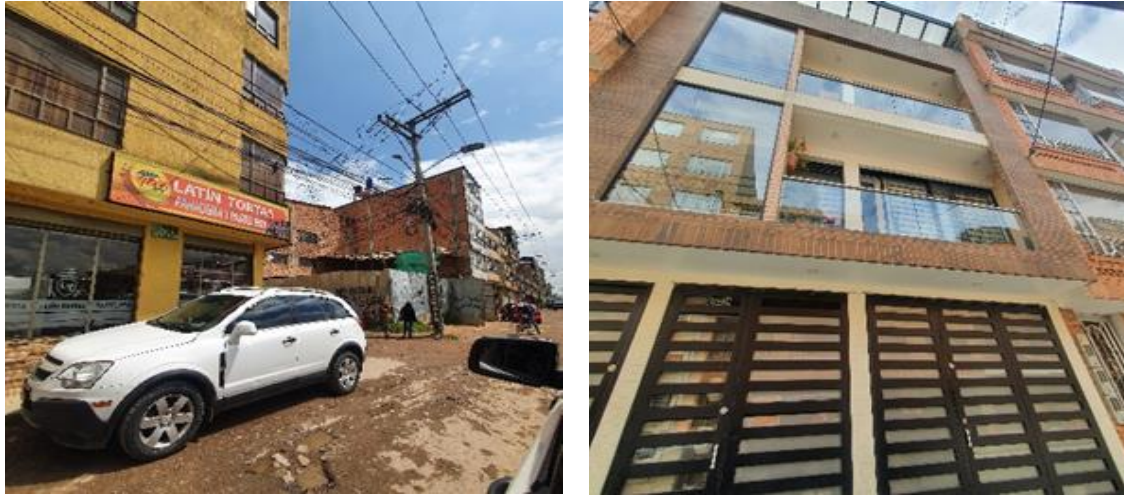
Por otro lado, se observó una consolidación de viviendas en los denominados popularmente barrios “Ciudad del Bosco, Lagos de Castilla y San Juan de Castilla” con diversas tipologías, encontrando edificaciones multifamiliares; casas familiares y bodegas. En estas construcciones se observó prestación de servicios comerciales como panaderías, papelerías, tiendas de abarrotes, entre otros (Figura 39).

**Figura 39.** Construcciones al interior del humedal de Techo. Fuente Elaboración propia.

En general se observa que los acabados de las viviendas construidas dentro del área protegida son de buena calidad. Se observa revestimientos en ladrillos prensados, vidrio, aluminio, acabados en piedra y demás que permite percibir la consolidación a través del tiempo de las viviendas existentes. Es evidente que el desarrollo ilegal dentro del área protegida se encuentra consolidada y la mayor parte de los predios están ocupados; sin embargo, se observa que el crecimiento continúa en altura.

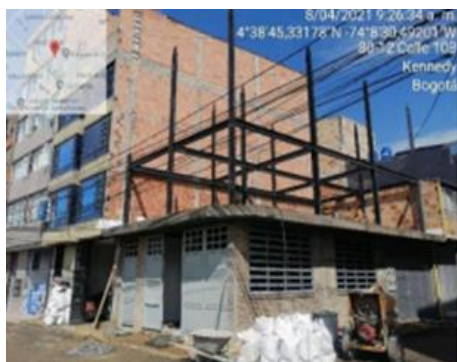
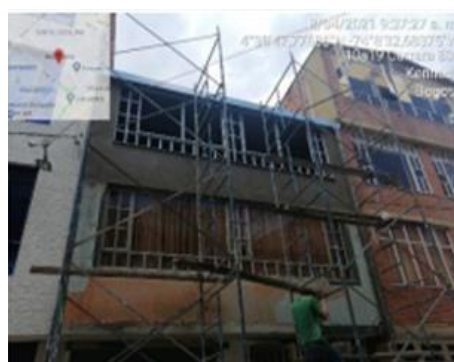
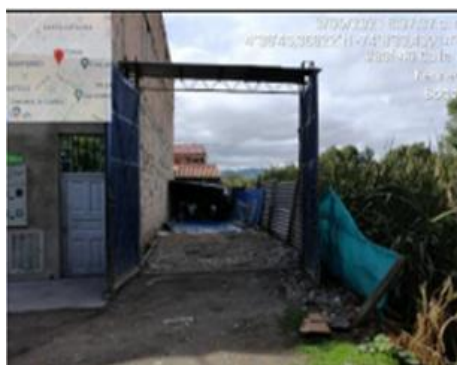
En las siguientes imágenes se pueden observar ejemplos de este tipo de construcciones ilegales:

**Figura 50.** Registro fotográfico de algunas construcciones ilegales reportadas al interior del humedal de Techo en 2021. Fuente: Fotografías tomadas por SDA, 2021.

continuo crecimiento de nuevas construcciones, así como ampliaciones, modificaciones y adecuaciones; situación que en el último año no ha sido corregida, a pesar de la gestión realizada por la Subdirección de Control Ambiental al Sector Público (SCASP) de la SDA y de las solicitudes remitidas a la Alcaldía Local de Kennedy, según su competencia. Entre el año 2021 y 2022 se registraron las siguientes actuaciones ilegales al interior del humedal (Tabla 68 y Figura 50).

Estos procesos constructivos han propiciado la presencia de RCD al interior del humedal, tensionante que se ha presentado de forma permanente durante el periodo evaluado, pero en puntos específicos del humedal, por lo que se considera de bajo impacto. Esta situación se ha reportado oportunamente a la SCASP de la SDA y al operador de aseo, para que en el marco de su competencia realice la recolección de dichos materiales. Los puntos reportados coinciden con las direcciones carrera 80 con calle 10 y carrera 79 con calle 10 D.

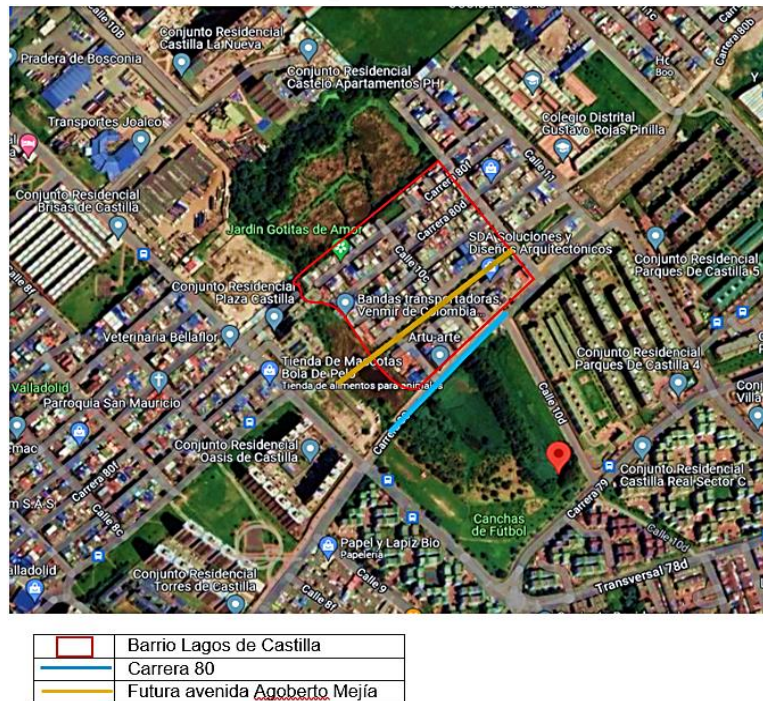
**Figura 51.** Elementos fragmentadores reales y potenciales al interior del humedal de Techo. Fuente: Elaboración propia, modificado de Google Maps.
