ACTUALIZACIÓN PLAN DE MANEJO AMBIENTAL DEL HUMEDAL DE TECHO

CAPÍTULO I. DESCRIPCIÓN

**SECRETARÍA DISTRITAL DE AMBIENTE
BOGOTÁ D.C, 2023**

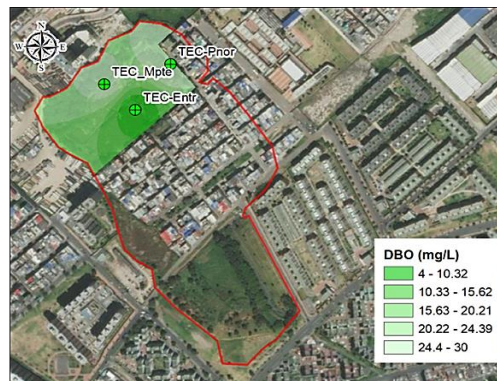
Figura 16. Resultados de monitoreo de DBO5 en el Sector 3 del humedal de Techo. Fuente: Elaboración propia a partir de datos SDA (2022a).

De acuerdo con los resultados de los monitoreos de los últimos años, los resultados de los parámetros seleccionados sólo la DQO superaron los límites establecidos en la Resolución SDA 3964 de 2019. La DBO al mantenerse por debajo de los 50 mg/L indican bajas o nulas condiciones anóxicas derivadas de la sobrepoblación de microorganismos degradadores de materia orgánica (Figura 16). Los valores de DQO que han superado el límite establecido por la resolución indican la existencia de reacciones químicas oxidantes de materia orgánica (Figura 17). Los niveles de fósforo (Figura 18) y nitrógeno (Figura 19) identificados representan un estado hipertrófico, de acuerdo con los rangos establecidos para humedales de (Tilman et al.,1999).

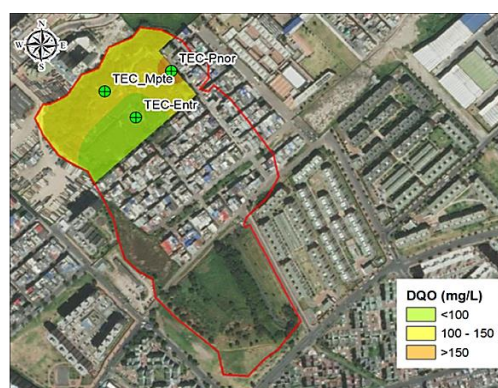
Figura 17. Resultados de monitoreo de DQO en el Sector 3 del humedal de Techo. Fuente: Elaboración propia a partir de datos SDA (2022a).

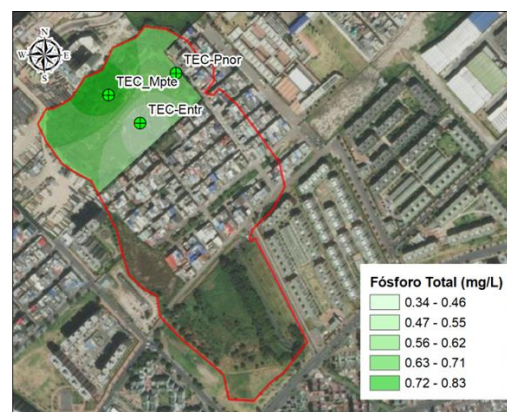
Figura 18. Resultados de monitoreo de Fósforo Total en el Sector 3 del humedal de Techo. Fuente: Grupo PMA_SPPA_SDA 2022 a partir de datos SDA (2022).

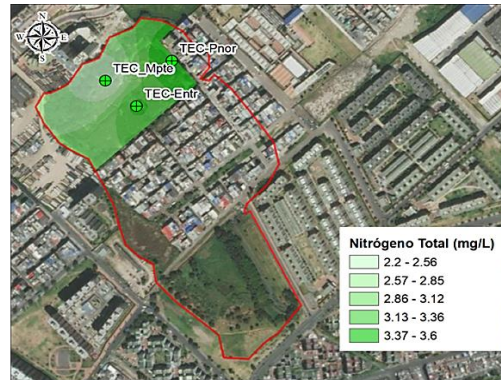
Figura 19. Resultados de monitoreo de Nitrógeno Total Kjeldahl en el Sector 3 del humedal de Techo. Fuente: Elaboración propia a partir de datos SDA (2022a).

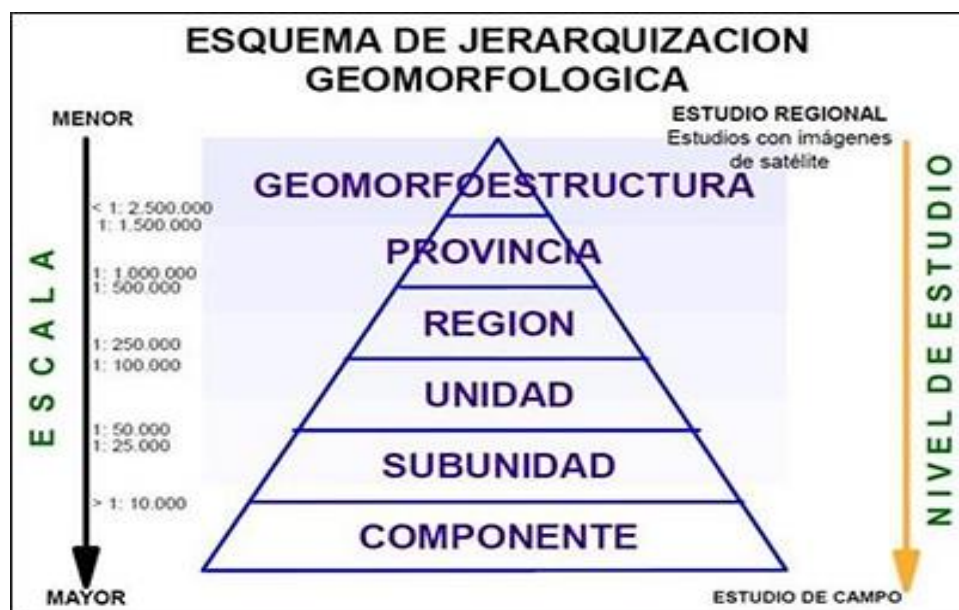
Figura 29. Esquema de jerarquización propuesto para INGEOMINAS. Fuente: Terraza y Moreno, 2010.

Las categorías definidas de escala menor a mayor son: zona geoestructural, provincia geomorfológica, región geomorfológica, unidades geomorfológicas, subunidades y componentes geomorfológicos (Figura 29).

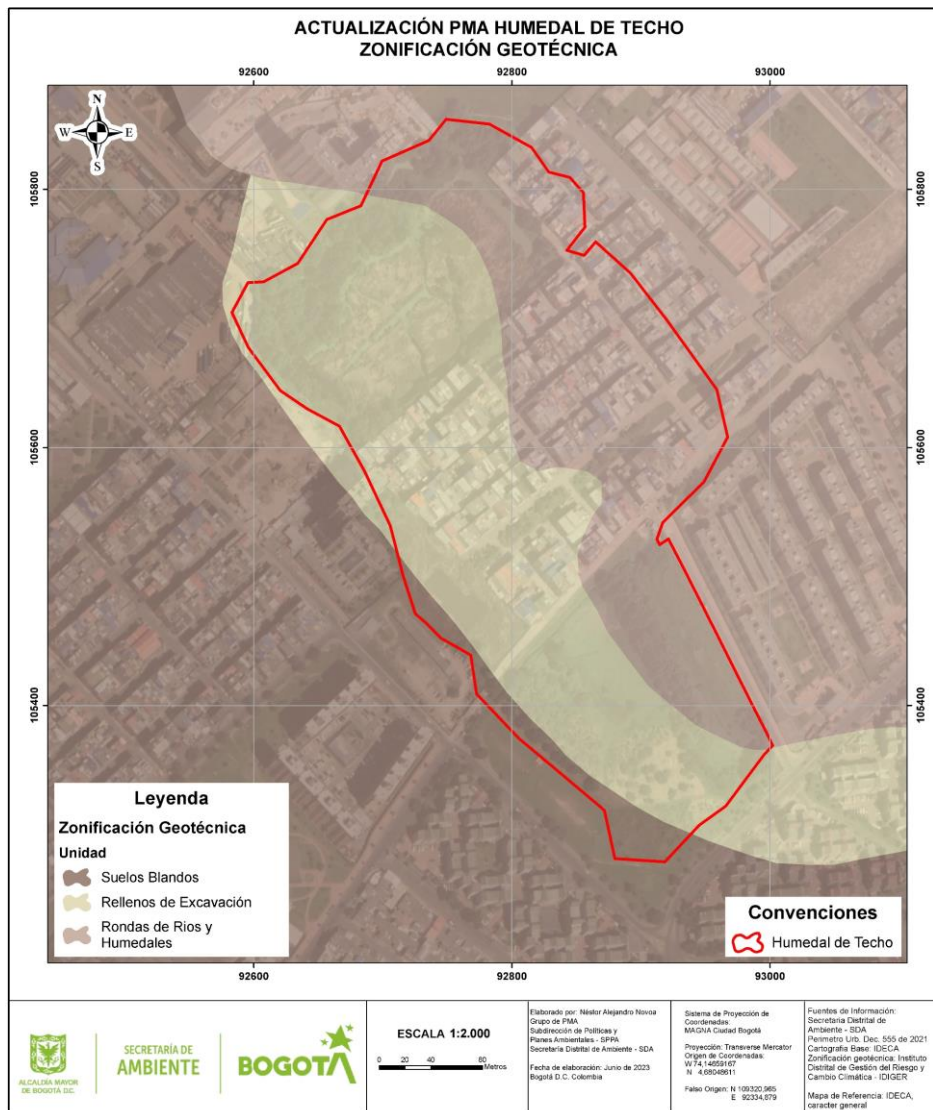
Figura 36. Mapa de zonificación geotécnica del humedal. Fuente: Elaboración propia basado en datos publicados por el IDIGER (2010).

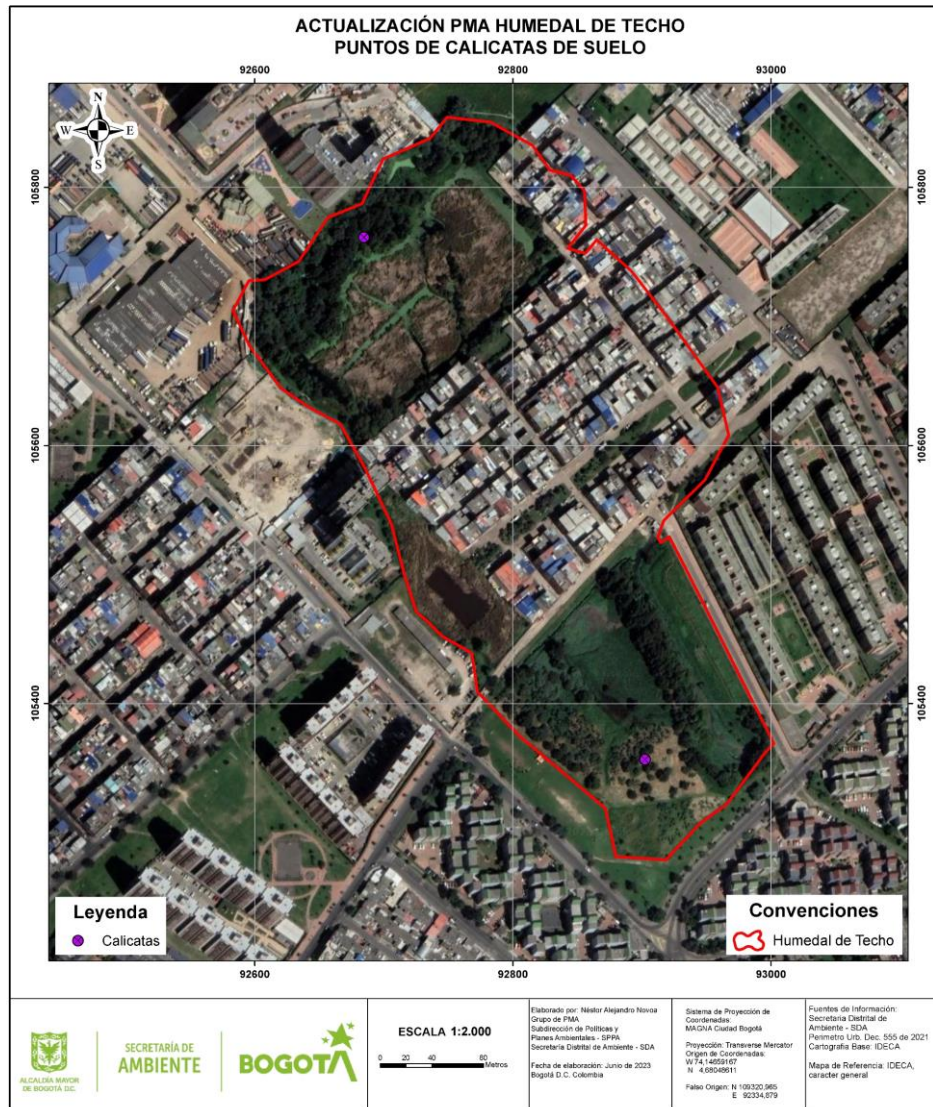
Figura 36. Puntos de levantamiento de calicata. Fuente: Elaboración propia basado en las visitas de campo realizadas en 2022.

Para la caracterización de los horizontes del suelo y las características fisicoquímicas del suelo del humedal, se realizó dos calicatas, una en el sector 1 (al sur del humedal) y otra en el sector 2 (al norte del humedal) (Figura 37).

En la calicata levantada en el sector 2 se pudo observar un horizonte A de 10 cm de profundidad, de color pardo oscuro, textura franco arcillosa, consistencia en húmedo friable y en mojada plástica, muchos poros tubulares y continuos, medianos y gruesos, abundantes raíces, medianas y gruesas, vivas, distribuidas normalmente, frecuente actividad de meso organismos, principalmente insectos en estado larval (chisas) y adulto (cucarrones) de coleópteros, presencia abundante de fragmentos de demolición (ladrillo, cemento, rocas,

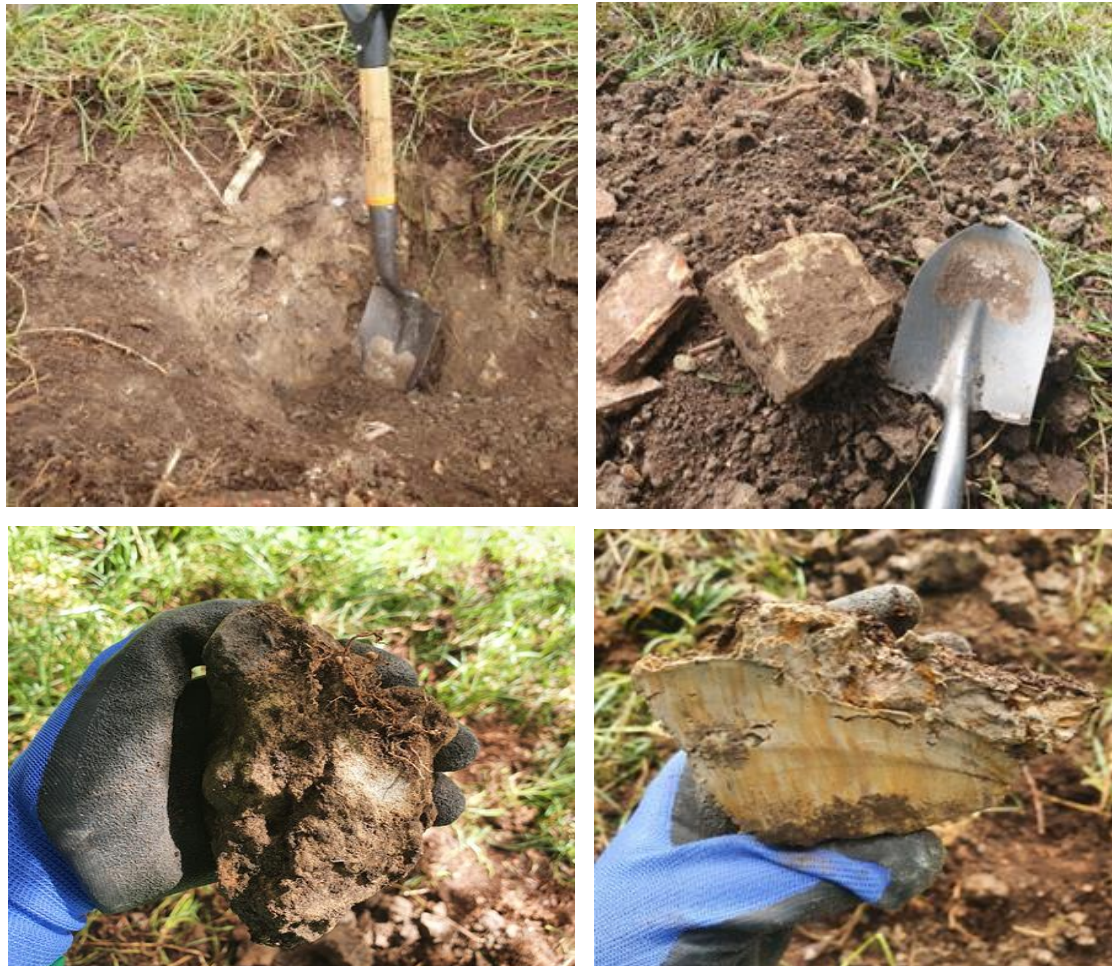
Figura 37. Calicata del sector 2. Arriba izquierda: Calicata levantada de 50 cm de profundidad. Arriba derecha: Escombros de construcción. Abajo izquierda: Matriz de color en húmedo pardo oscuro, textura franco-arenosa. Abajo derecha: Matriz con color en húmedo amarillo parduzco, textura arcillosa. Fotografía de: Néstor Novoa, SPPA – SDA, 2022.

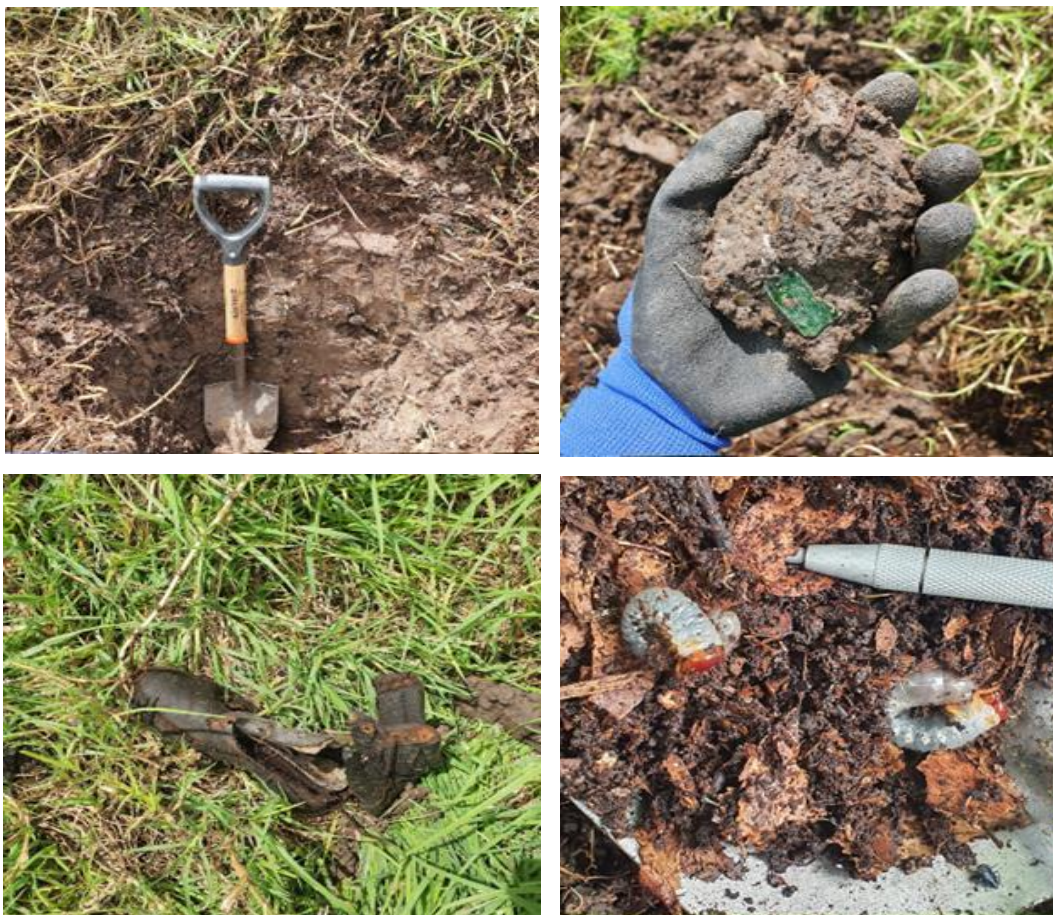
Figura 38. Calicata del sector 1. Arriba izquierda: Calicata levantada de 80cm de profundidad. Arriba derecha: Matriz de color en húmedo pardo oscuro, textura franco-arenosa, presencia de vidrios y plásticos. Abajo izquierda: Presencia de desechos de basuras como restos de ropa y zapatos. Abajo derecha: Presencia de insectos en estado larval de coleópteros. Fotografía de: Néstor Novoa, SPPA – SDA, 2022.

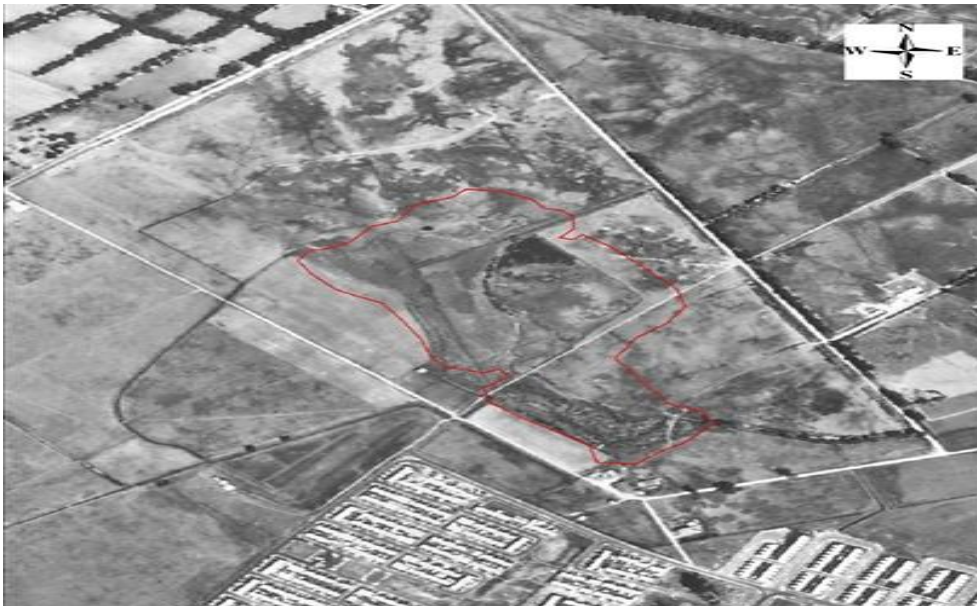
Figura 55. Humedal de Techo en el año de 1973. Fuente: Fotografía aérea en blanco y negro (IGAG, 1973) imagen obtenida de SDA, 2009.

En la década de los años 70 se da el desarrollo urbanístico planificado de conjuntos residenciales del barrio Castilla en el costado sur oriental del humedal. Así mismo ya es clara la fragmentación que genera la carrera 80 desde esa época sobre los dos espejos que hoy conforman el humedal. Así mismo se identifican “estructuras a manera de vallados que conectan hidráulicamente el humedal de Techo con el humedal del Burro, drenando agua de los dos humedales hacia un destino externo a ellos en la parte sur ver Figura 55 y Figura 56. De igual manera existen zanjas transversales al humedal que convergen a una perimetral y que drena el humedal hacia el suroriente, llevando los flujos fuera de la zona de humedal” (SDA, 2015).

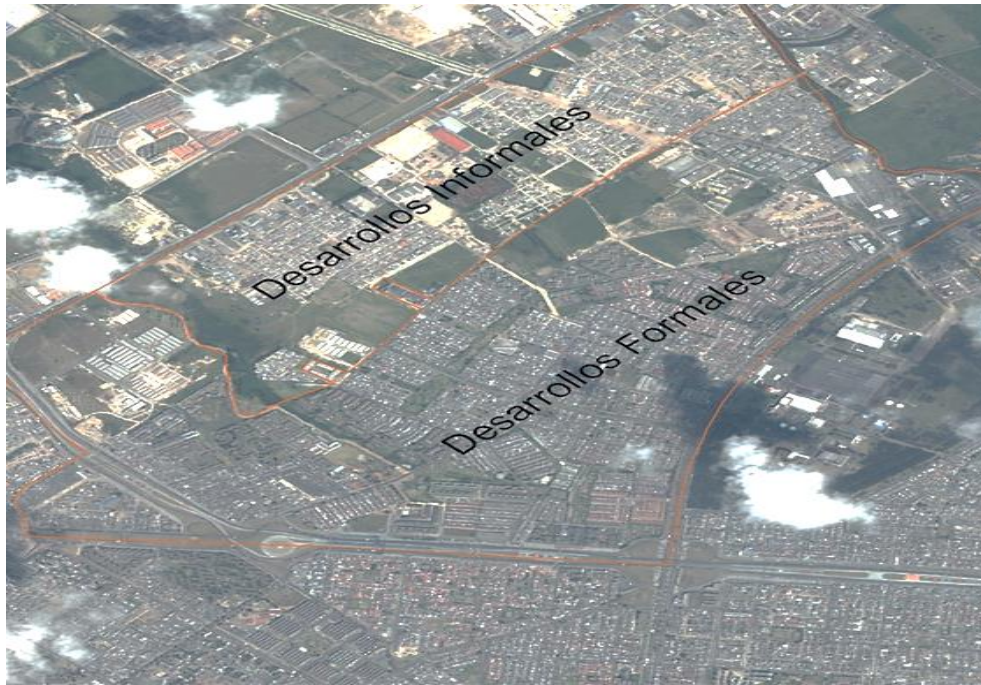
Figura 58. Desarrollo urbano en los predios aledaños al humedal de Techo. Ortofoto (EAAB, 2007). Fuente: SDA, 2009, p.161.

Para la década del 2000 y 2010, se puede evidenciar un mayor desarrollo urbano en los predios aledaños con el desarrollo de conjuntos residenciales como Parques de Castilla etapas 3 y 4, así como las urbanizaciones Oasis de Castilla y Plaza Castilla en el sector sur-oriental del humedal, así mismo, en las zona norte y occidental el uso de predios vecinos al humedal para parqueaderos de tractomulas y buses principalmente es reglamentado para su desarrollo urbanístico planificado por medio de los planes parciales La Pampa y Bosconia. Se da una consolidación de equipamientos urbanísticos en el entorno del humedal con la construcción del IED Gustavo Rojas Pinilla (Figura 58).

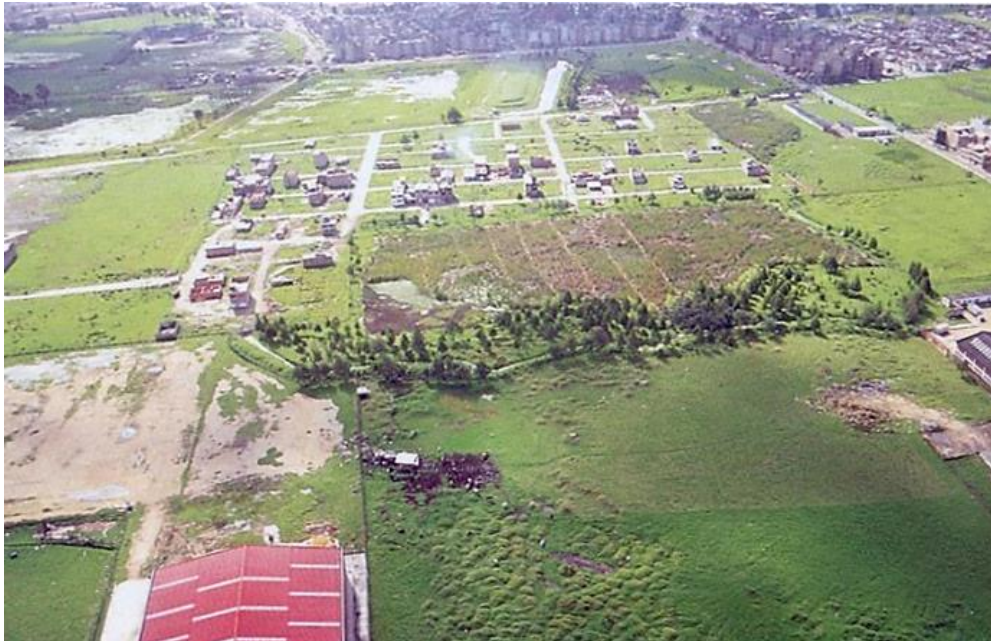
Figura 59. Panorámica del humedal de Techo en el año 2000. Fuente: SDA, 2009 p. 319).

La Figura 59, muestra el grado de transformación alcanzado en ese momento, en la cual puede observarse, además de las construcciones, áreas inundadas (arriba a la izquierda) en el sector sur oriental que no se registran en las fotografías aéreas de años anteriores. (SDA, 2009, p. 30).

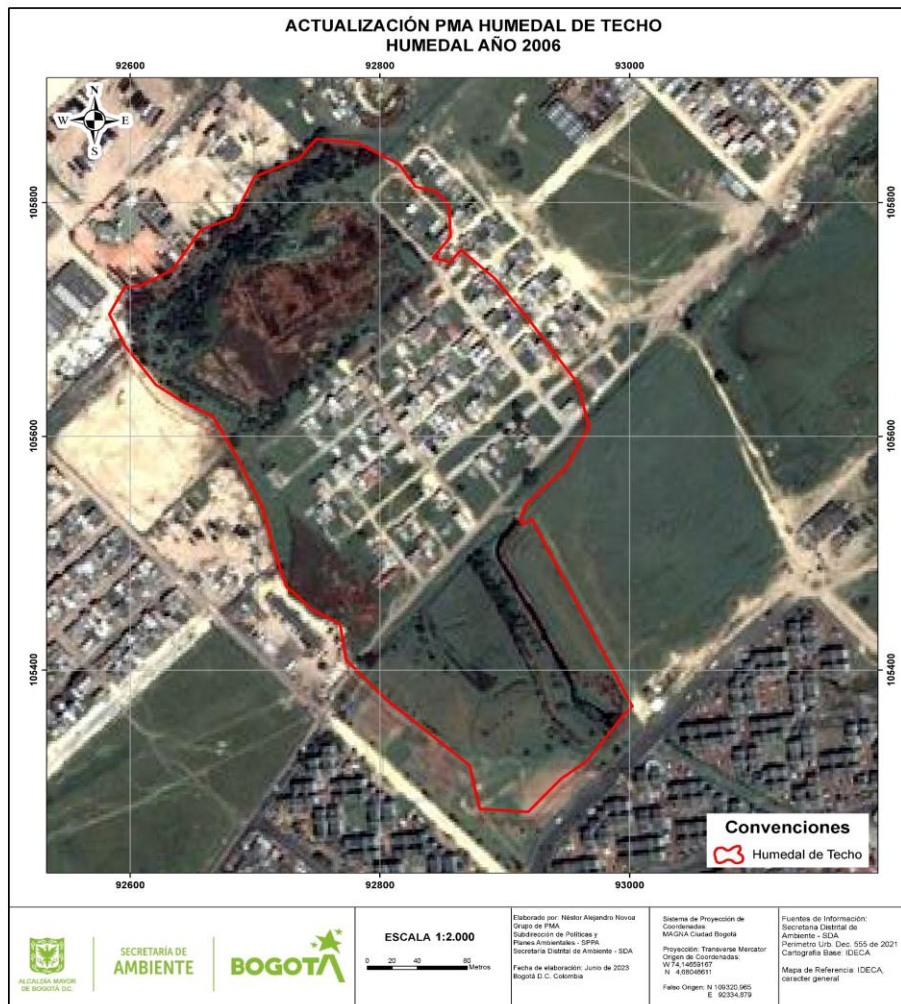
Figura 60. Ortofoto humedal de Techo en el año 2006. Fuente: Elaboración propia.

La Figura 60 muestra el humedal en febrero de 2006, en la cual se puede observar el incremento en el número de construcciones realizadas en los últimos años. A partir de esta imagen, pueden identificarse aproximadamente 100 construcciones, con lo cual puede concluirse que su número se ha duplicado en los últimos cinco años (SDA, 2009). Este desarrollo urbano tiene su origen en los primeros años de la década de 1990. Con la compraventa de predios en áreas no aptas para la construcción, y está prohibida la actividad urbanizadora ya que hacen parte de la EEP.

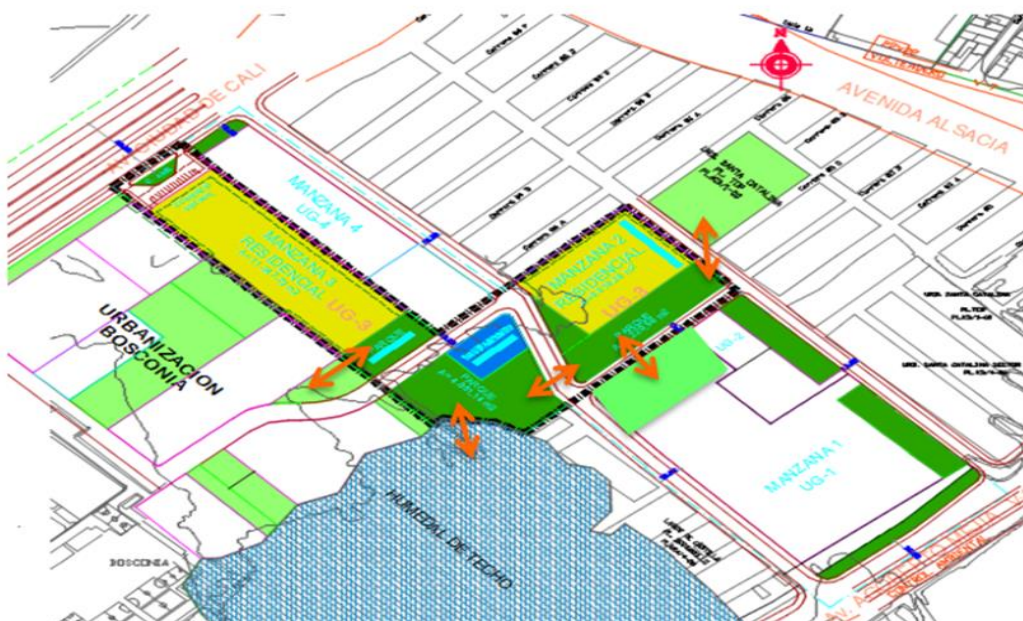
Figura 69. Localización del equipamiento público y de las zonas verdes propuestas en la Modificación de la unidad de Gestión UG-3 e integración con las existentes. Fuente: Resolución 1319 del 21 de octubre de 2020 "Por la cual se decide sobre la viabilidad de la formulación para la modificación o ajuste del Plan Parcial de Desarrollo "La Pampa" ubicado en la Localidad de Kennedy".

En el Documento Técnico de Soporte que sirvió para la adopción del Plan Parcial durante la vigencia del Decreto Distrital 190 de 2004 *"Por medio del cual se compilan las disposiciones contenidas en los Decretos Distritales 619 de 2000 y 469 de 2003"*, en relación con el Sistema de Equipamientos se señala: "En respuesta a las políticas del POT, en el plan parcial La Pampa se propone la localización de equipamientos anexos a las áreas de cesión para parque con el fin de potencializar la integración de equipamientos de diferentes escalas en el sector. Dado que el índice de ocupación de los equipamientos es de 0.5, las áreas libres generadas por ellos, las zonas verdes generadas se deben asociar a las zonas de cesión y al humedal de Techo con el fin de preservar el Sistema de Áreas Protegidas. Adicionalmente, se propone la localización de equipamientos próximos al CED La Pampa de forma tal que generen nodos de actividad, de fácil accesibilidad que se complementen con el uso residencial. En consecuencia, las zonas de cesión destinadas a parques se convierten en elementos conectores de los diferentes equipamientos, garantizando una mayor actividad en estas áreas" (Figura 69).

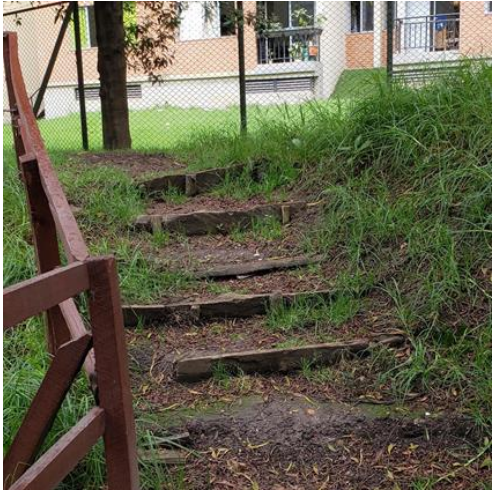
Elemento de infraestructura	Definición	Fotografía	Convención en el mapa
Escaleras	Conjunto de pasos a diferentes niveles, que facilita a los visitantes la circulación por el humedal

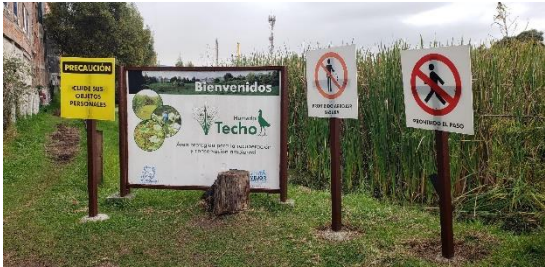
Señalética	Elementos de guía que proporcionan información de interés general y su ubicación se determina en lugares estratégicos donde convergen diversas actividades

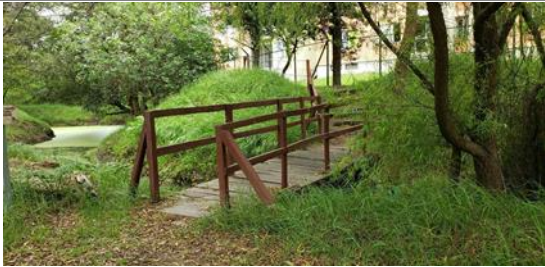
Puente	Paso a nivel o elevado que permite la circulación de visitantes sobre cuerpos de agua, o desniveles.

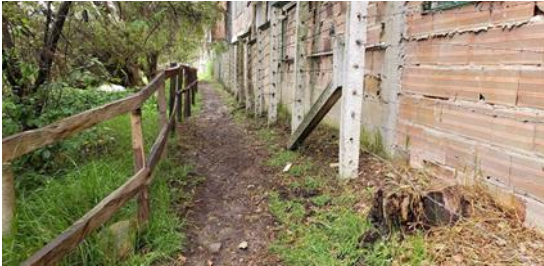
Elemento de infraestructura	Definición	Fotografía	Convención en el mapa
Barandas de protección	Elemento de protección que protege y limita un espacio que presenta un desnivel.

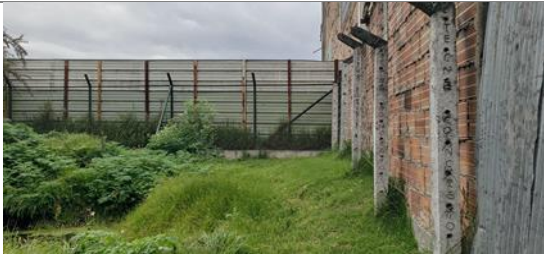
Cerramiento	Elemento de protección que se ubica al perímetro del humedal que permite limitar el acceso al mismo.

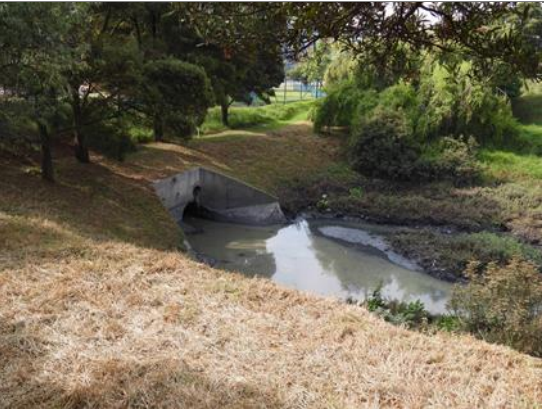
Colector	Conducto subterráneo en el cual vierten las alcantarillas sus aguas.

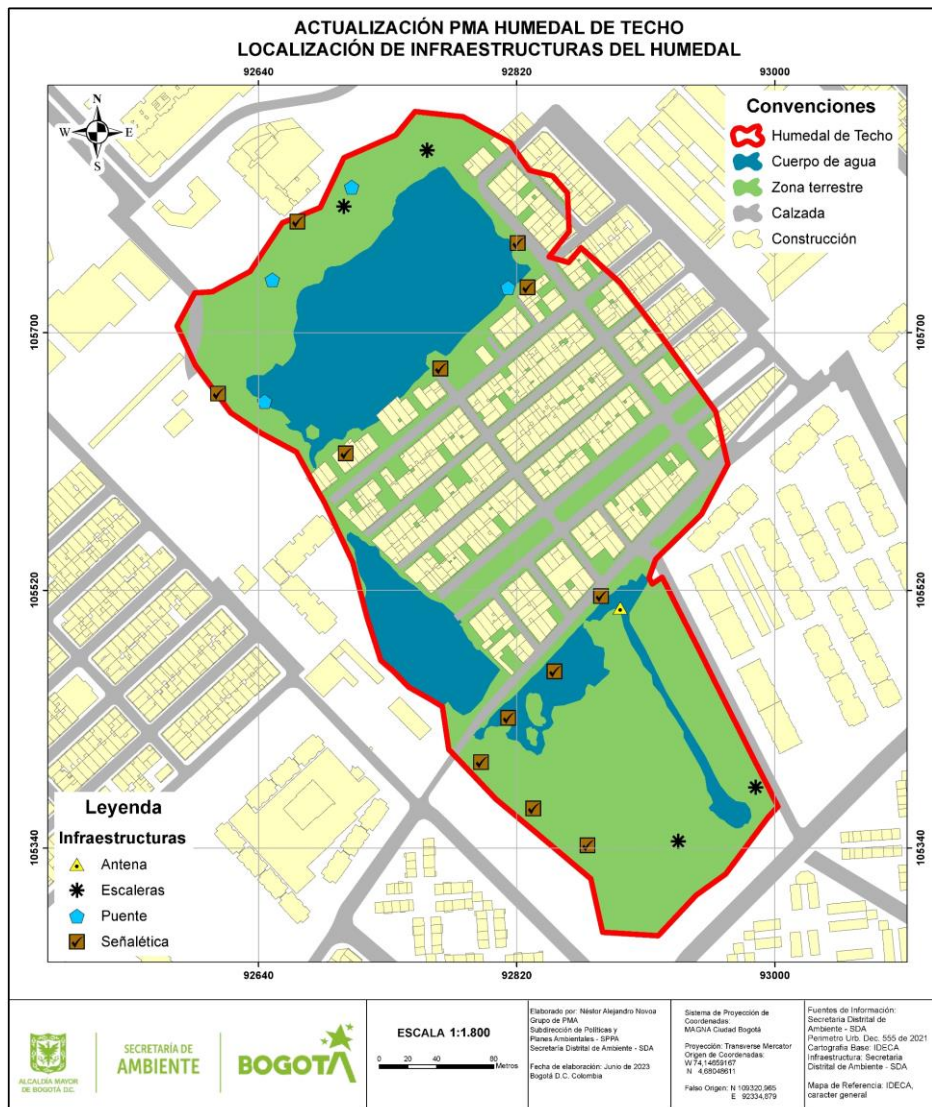
Figura 71. Localización de infraestructura del humedal de Techo. Fuente: Elaboración propia.

Se define como infraestructura los elementos que facilitan el uso, disfrute y aprovechamiento dentro de los equipamientos existentes dentro del humedal. Para la identificación de la infraestructura enunciada, se tuvo en cuenta lo existente en el humedal de Techo enunciados a continuación en la Tabla 29 y se ubican en el Área Protegida de acuerdo la georreferenciación hecha en el sitio, mostrada en la Figura 71.
