ACTUALIZACIÓN DEL PLAN DE MANEJO AMBIENTAL DEL HUMEDAL DE TIBANICA

CAPÍTULO I. EVALUACIÓN

**SECRETARÍA DISTRITAL DE AMBIENTE
BOGOTÁ D.C, 2025**

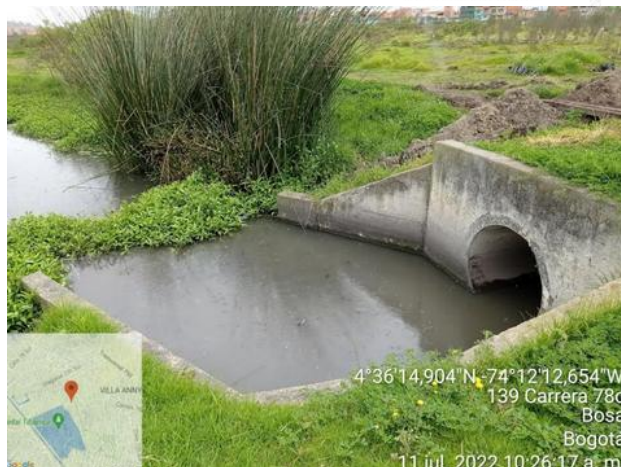
Figura 37. Ingreso de agua contaminada por uno de los colectores pluviales que descarga en el humedal de Tibanica.

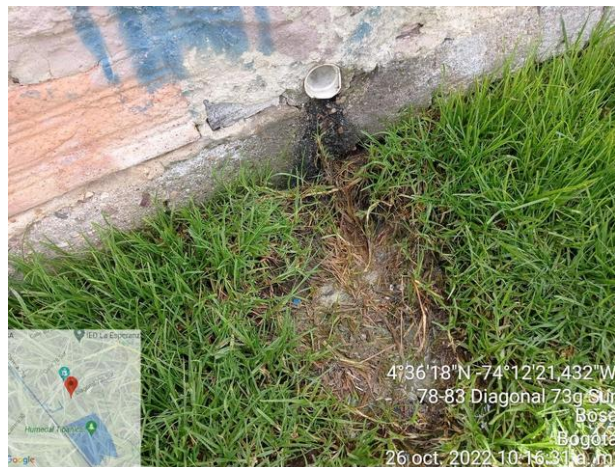
Figura 38.. Tubería de 3 pulgadas con zona húmeda proveniente de una vivienda al interior del humedal de Tibanica.

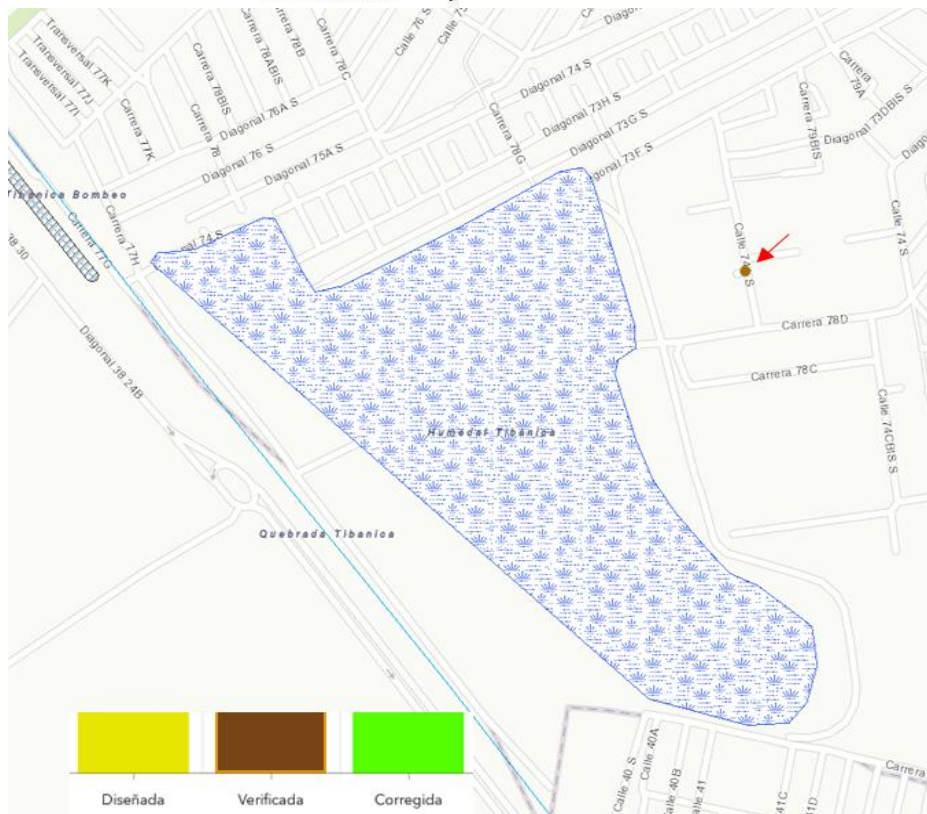
Consultada la página oficial de la EAAB, el día 9 de septiembre de 2023, sólo se registra una conexión errada en estado “verificada” a la altura de la calle 74 a sur, cuya ubicación puede observarse en la Figura 39.

Figura 39. Seguimiento al control de conexiones erradas en el humedal de Tibanica, en el marco del Plan de Identificación y Corrección de Conexiones Erradas (PICCE) de la Empresa de Acueducto y Alcantarillado de Bogotá (Fecha de consulta: 09/09/2023).

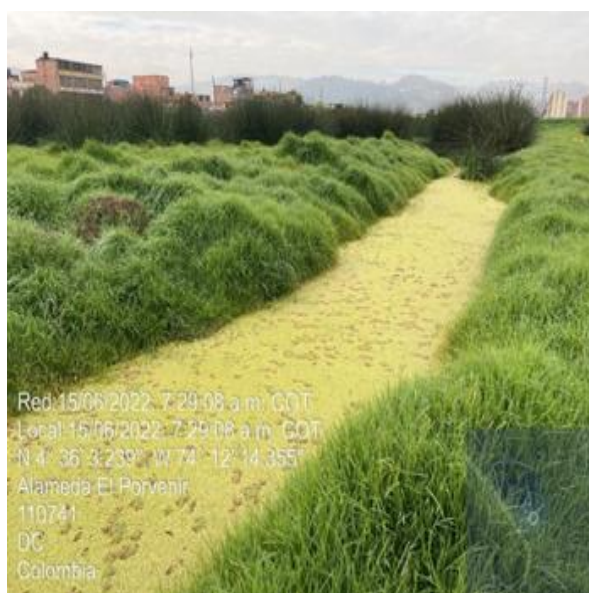
Figura 40. Canal colmatado con macrófitas flotantes en el humedal de Tibanica, Alameda El Porvenir.

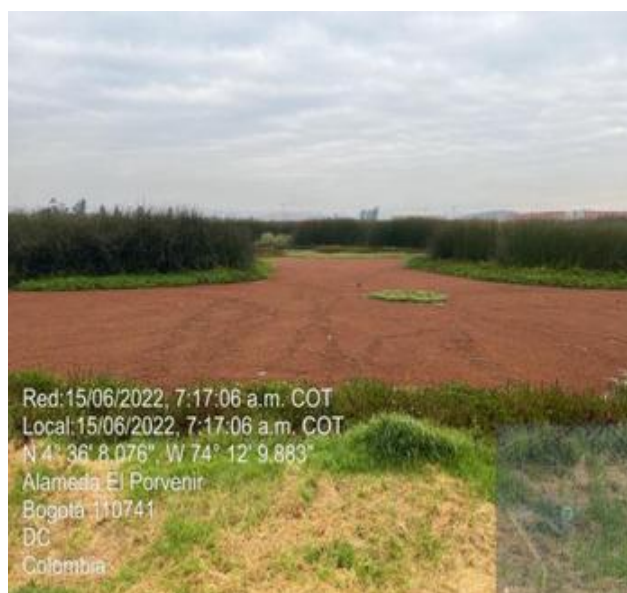
Figura 41. Espejo de agua colmatado con macrófitas flotantes en el humedal de Tibanica, Alameda El Porvenir.

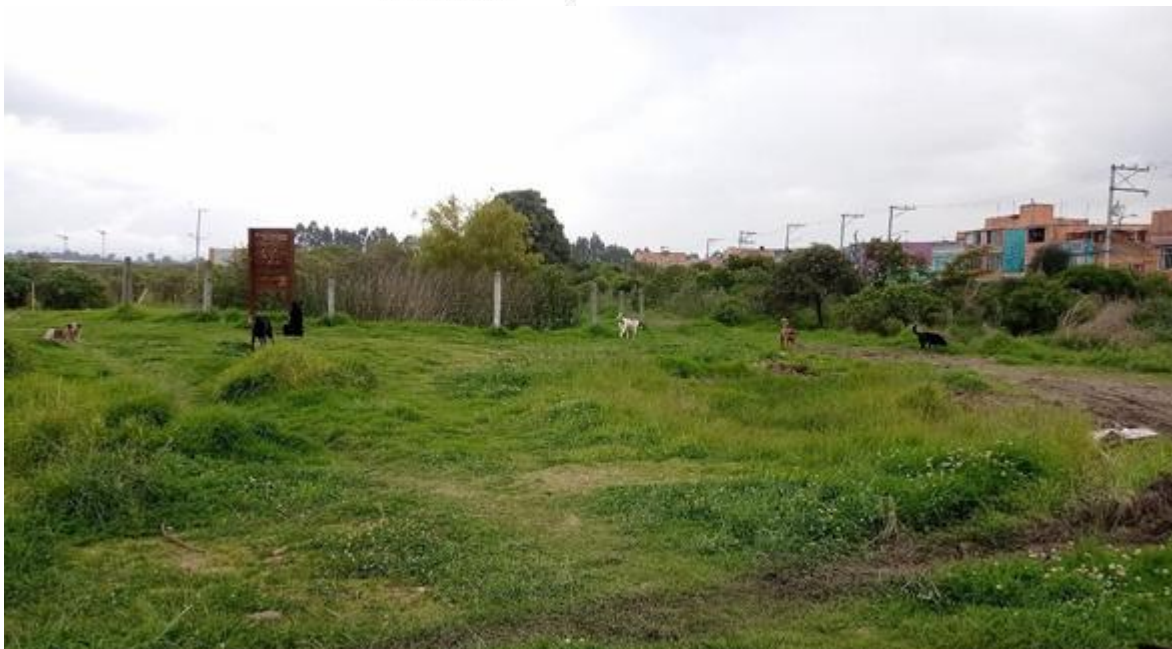
En cuanto a la tenencia irresponsable de mascotas, a la altura de la diagonal 73 g No. 78 d – 88 se ubica un punto crítico por el constante ingreso irregular de personas con mascotas, que representan un riesgo potencial de afectación al ecosistema por la depredación sobre la fauna silvestre (ver Figura 42).

Figura 42. Manada de perros ferales presente en el humedal de Tibanica.

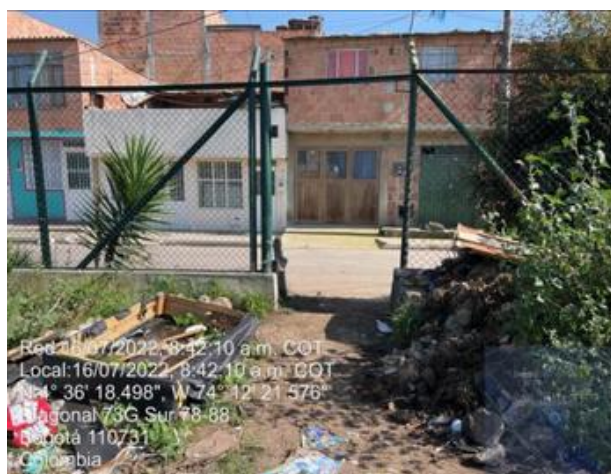
Figura 43. Punto crítico de disposición de residuos sólidos y RCD en el humedal de Tibanica, diagonal 73 g sur No. 78 - 88.

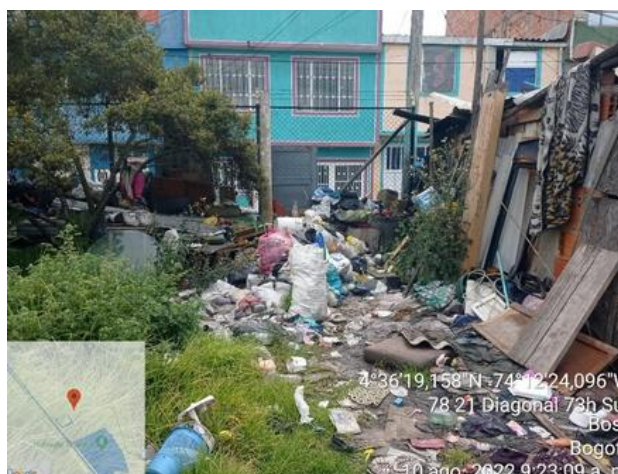
Figura 44. Punto crítico de disposición de residuos sólidos y RCD en el humedal de Tibanica, asociado con vivienda de ocupación informal.

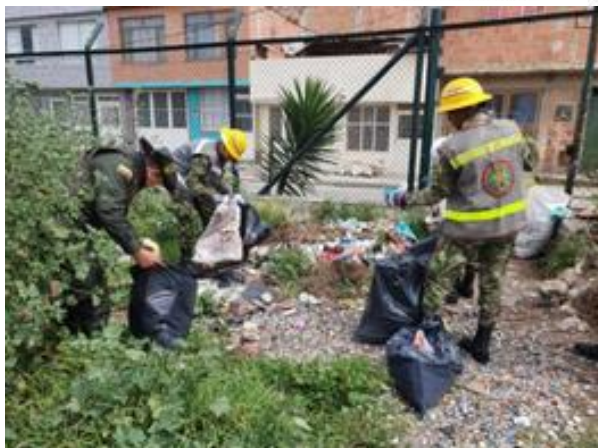
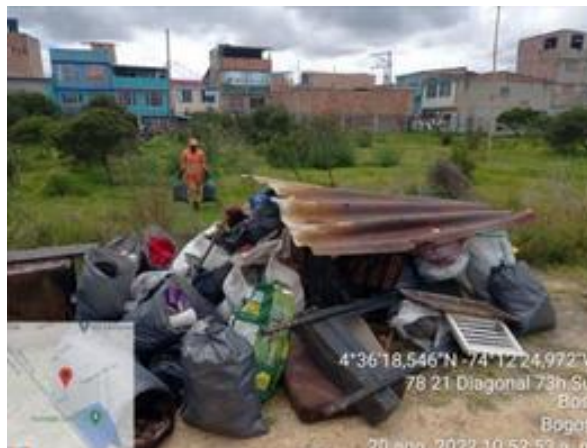
Figura 45. Operativo interinstitucional para la recolección de residuos sólidos ordinarios y RCD en el humedal de Tibanica.

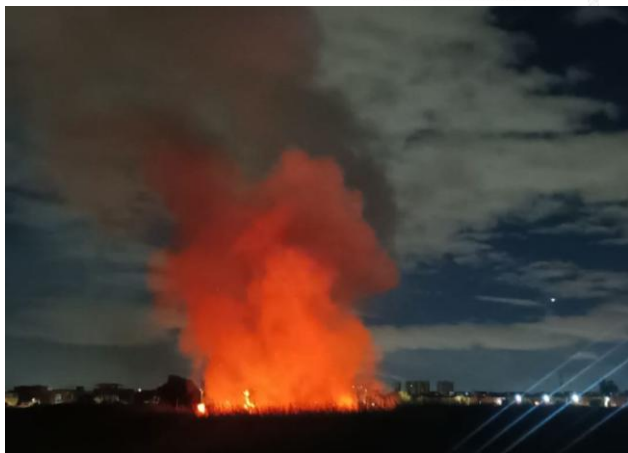
Figura 46. Incendio presentado en el humedal de Tibanica entre el 1 y el 2 de agosto de 2023.

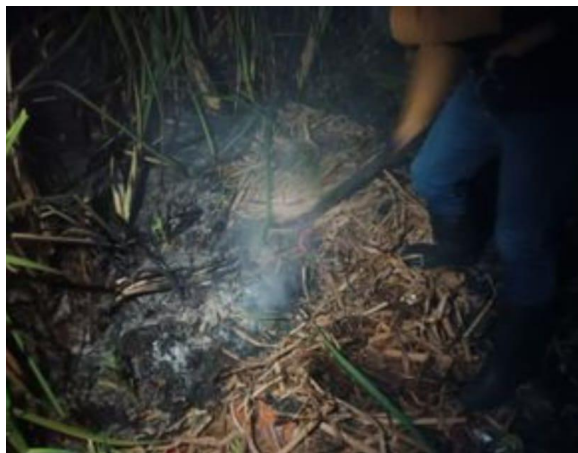
No obstante, empezando el mes de agosto de 2023, se presentó un incendio en el humedal de Tibanica que afectó un área aproximada de 200 m² y fue atendido por el cuerpo de Bomberos del municipio de Soacha con ayuda de comunidad voluntaria y la administración del humedal. La comunidad denunció una falta de atención oportuna por parte del cuerpo de Bomberos de la localidad de Bosa, lo que pudo haber influido en el incremento del evento durante la noche y horas de la madrugada de los días 1 y 2 de agosto (Figura 46 y Figura 47).

Figura 47. Uso de herramientas manuales para controlar el incendio presentado en el humedal de Tibanica entre el 1 y el 2 de agosto de 2023.

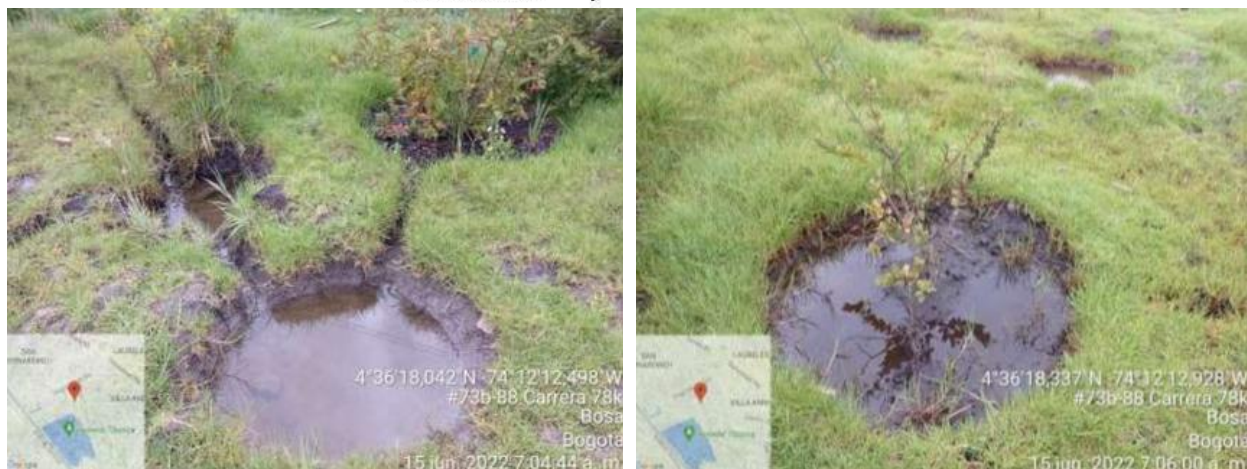
Figura 48. Módulos de restauración en el costado norte del humedal de Tibanica, sobresaturados de agua.

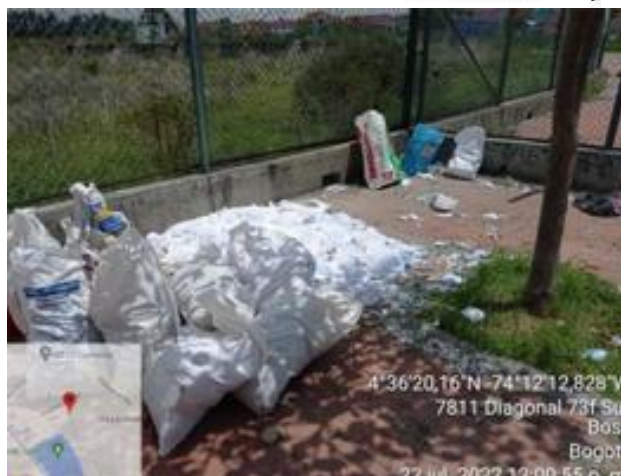
Figura 49. Punto crítico de disposición de RCD en el humedal de Tibanica, a lo largo de la cicloruta.

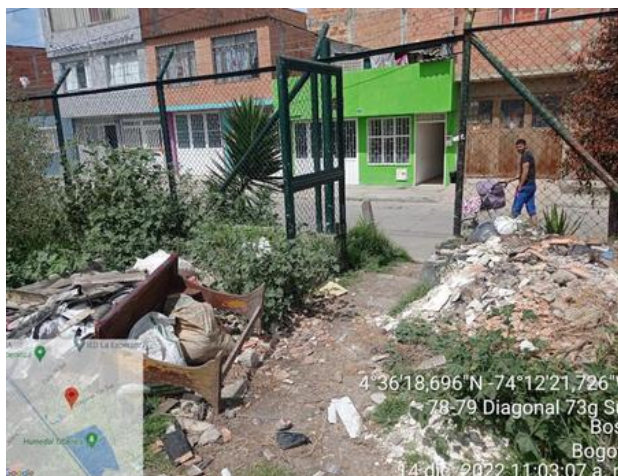
Figura 50. Punto crítico de disposición RCD en el humedal de Tibanica, a la altura de la diagonal 73 g sur.

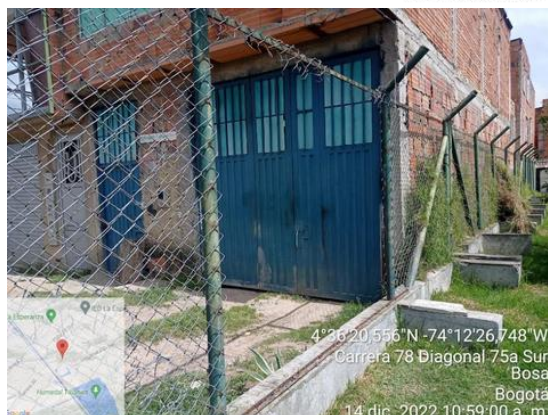
Figura 51. Robo de un módulo entero de malla eslabonada perteneciente al cerramiento perimetral del humedal de Tibanica, a la altura de la carrera 78 con diagonal 75 a sur en Bosa.

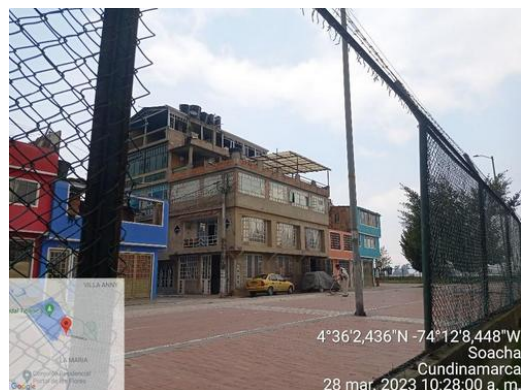
Figura 52. Robo de un módulo entero de malla eslabonada perteneciente al cerramiento perimetral del humedal de Tibanica, en límites con el municipio de Soacha.

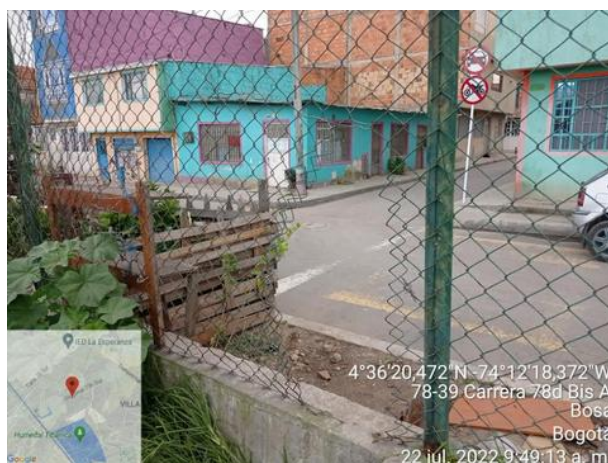
Figura 53. Ruptura de malla eslabonada del cerramiento perimetral del humedal de Tibanica, a la altura de la carrera 78 d Bis A en Bosa.

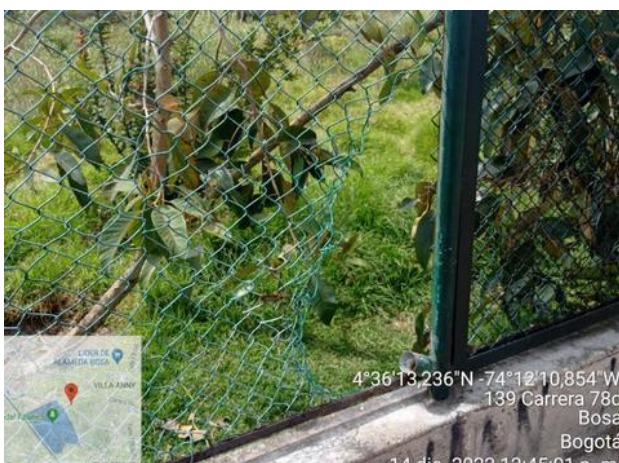
Figura 54. Ruptura de malla eslabonada del cerramiento perimetral del humedal de Tibanica, a la altura de la carrera 78 d en Bosa.

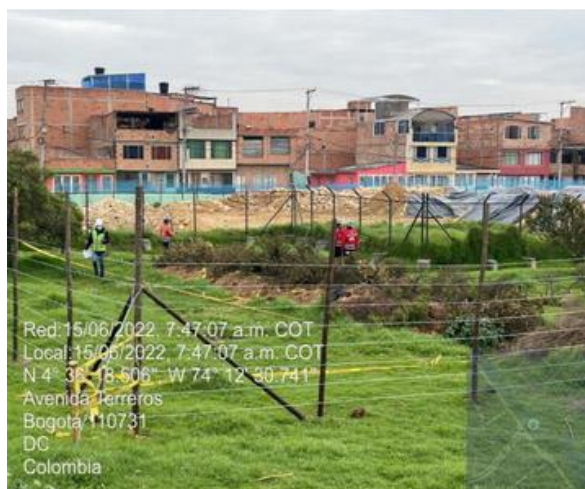
Si el contraste entre la zona de conservación y el área transformada es muy pronunciado, los flujos biológicos, como el movimiento de organismos (y con ellos la dispersión de semillas, por ejemplo) van a tender a disminuir, mientras que los flujos físicos, como la penetración de luz lateral dentro de las zonas de bosque) van a aumentar (Laurance et al. 2001, en López-Barrera 2004). Este nivel de contraste, es decir, la existencia de bordes suaves o abruptos determina la capacidad de recuperación de las zonas de bosque conservado, y la capacidad de las especies

animales de adaptarse y moverse dentro de distintos hábitats que hayan sido perturbados (López-Barrera 2004) (Figura 55 y Figura 56).

Figura 55. Construcción de la Avenida Ciudad de Cali en área aledaña al límite legal del humedal de Tibanica.

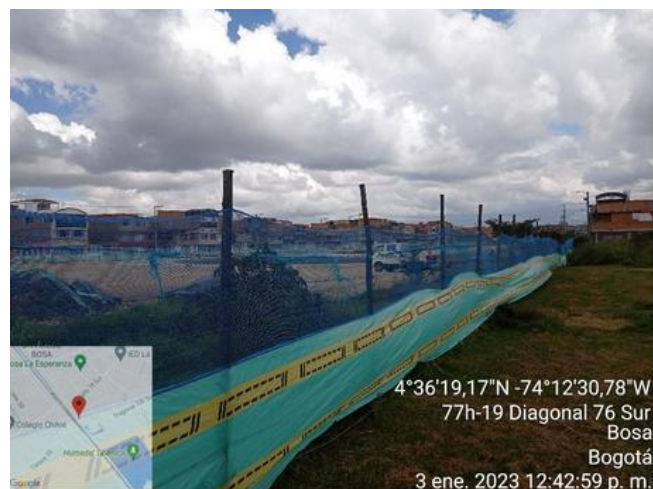
Figura 56. Instalación por parte del IDU de cerramiento provisional con alambre de púas y polisombra sobre el perímetro del humedal que colinda con las obras de construcción de la Avenida Ciudad de Cali

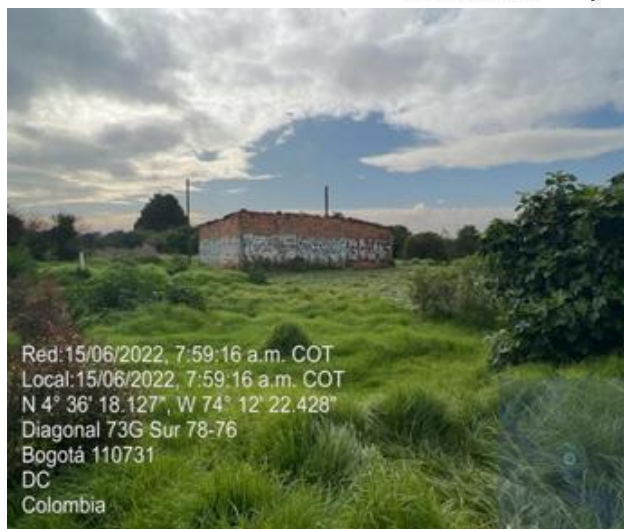
Figura 57. Vivienda informal ubicada al interior del humedal de Tibanica a la altura de la diagonal 73 g sur No. 78 - 76.

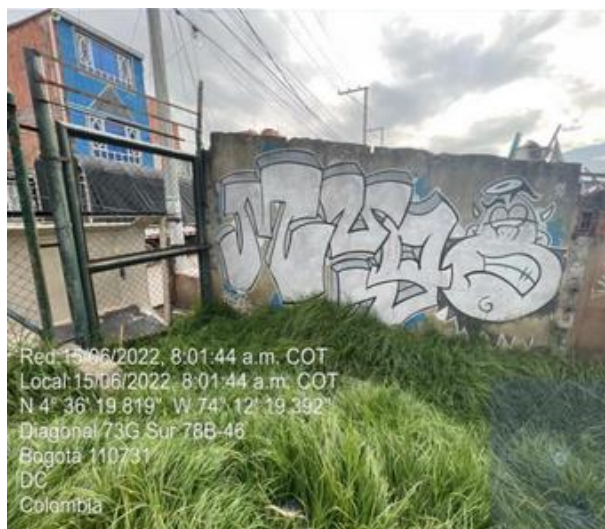
Figura 58. Vivienda informal ubicada al interior del humedal de Tibanica a la altura de la diagonal 73 g sur No. 78 B - 46.

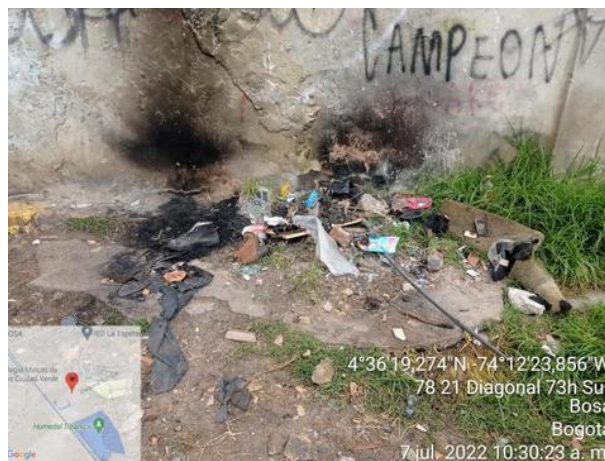
Figura 60. Punto de quema de materiales y consumo de sustancias psicoactivas al interior del humedal de Tibanica.

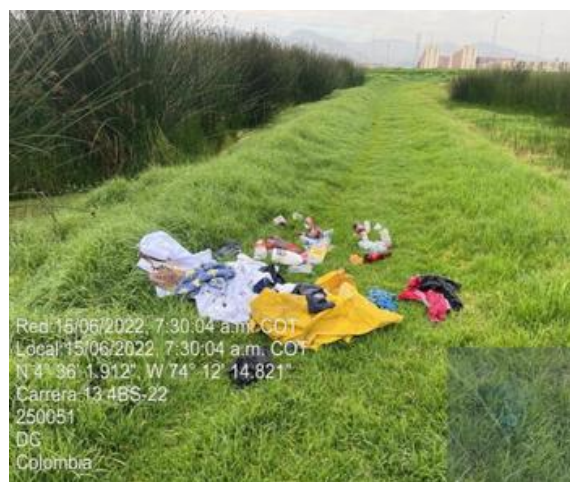
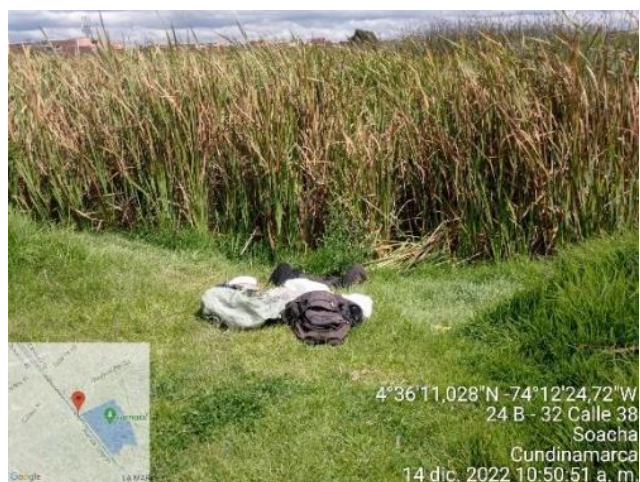
Figura 61. Residuos dispuestos por habitantes de calle al interior del humedal de Tibanica.
