**DIRECCION DE CONTROL AMBIENTAL  
SUBDIRECCION DEL RECURSO HIDRICO Y DEL SUELO**

**FICHA DE IDENTIFICACIÓN DE PUNTOS DE DESCARGA SOBRE FUENTE SUPERFICIAL**

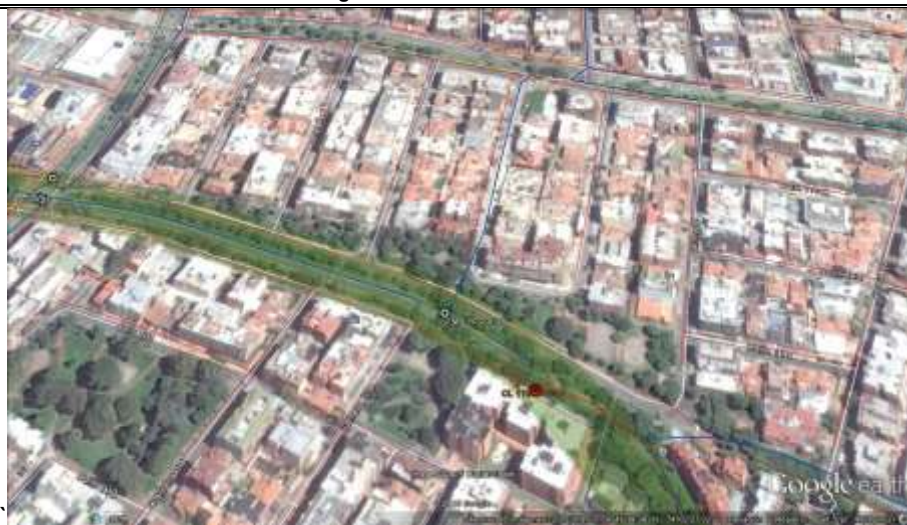
<b>Nombre de la Fuente Receptora:</b>	Canal Molinos	<b>Cuenca</b>	Salitre	<b>Tramo Asociado</b>	4
<b>Código de la Descarga SDA</b>	CMO-HCO-0170				
<b>Fecha Verificación:</b>	9/1/2015	<b>Localización:</b>	CL 112 KR 13		
<b>Identificación de la Descarga:</b>	Colector KR 13A Rincón Chicó		<b>Margen</b>	Izquierdo	
<b>Tipo de Estructura</b>	Box Culvert	<b>Dimensiones</b>	2,07m Ancho 7cm Alto	<b>Material</b>	Concreto
<b>Tipo de Vertimiento</b>	ACOMB				
<b>Procedencia del punto</b>	Red Troncal Pluvial				
<b>Coordenadas Geográficas</b>	<b>Latitud:</b>	04°41'35.29"N	<b>Coordenadas Planas</b>	<b>Norte:</b>	110721,27
	<b>Longitud:</b>	074°02'25.88"O		<b>Este:</b>	104107,85
<b>El punto es de interés para la Entidad:</b>	Si	<b>¿Presentaba descarga en el momento del recorrido?</b>	si		
<b>Incluido en el PSMV:</b>	No	<b>Obligación PSMV:</b>	No		
<b>Observaciones del Vertimiento:</b>	Box Culvert, proveniente de la red local pluvial, localizado en la KR 13, presenta fisuras en su estructura y características de vertimientos de aguas combinadas, con un flujo continuo permanente, un color verdoso muy seguramente con una turbiedad alta.

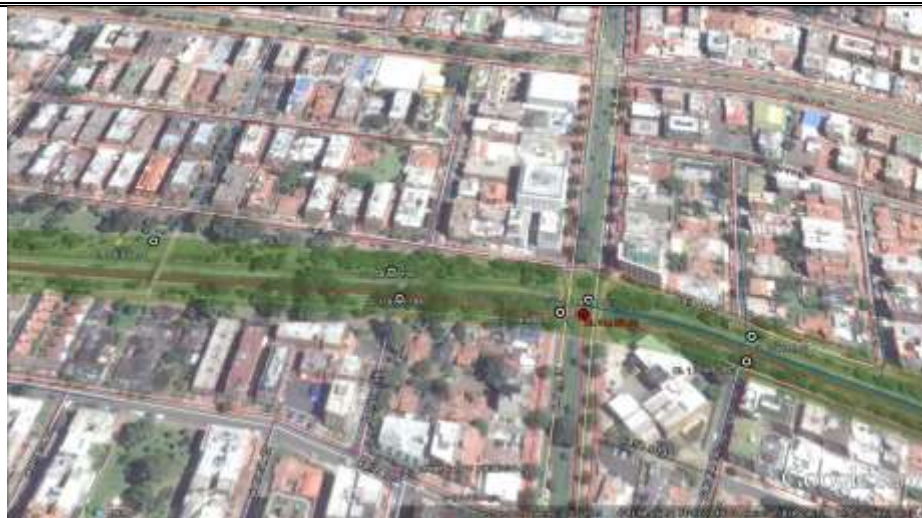
<b>Nombre de la Fuente Receptora:</b>	Canal Molinos	<b>Cuenca</b>	Salitre	<b>Tramo Asociado</b>	4
<b>Código de la Descarga SDA</b>	CMO-HCO-0420				
<b>Fecha Verificación:</b>	9/1/2015	<b>Localización:</b>	CL 114 KR 19		
<b>Identificación de la Descarga:</b>	Colector KR 19 San Patricio		<b>Margen</b>	Izquierdo	
<b>Tipo de Estructura</b>	Tubería	<b>Dimensiones</b>	46cm	<b>Material</b>	Gres
<b>Tipo de Vertimiento</b>	ACOMB				
<b>Procedencia del punto</b>	Red Troncal pluvial				
<b>Coordenadas Geográficas</b>	<b>Latitud:</b>	04°41'47.23"N	<b>Coordenadas Planas</b>	<b>Norte:</b>	111088,02
	<b>Longitud:</b>	074°03'01.15"W		<b>Este:</b>	103020,38
<b>El punto es de interés para la Entidad:</b>	Si	<b>¿Presentaba descarga en el momento del recorrido?</b>	Si		
<b>Incluido en el PSMV:</b>	No	<b>Obligación PSMV:</b>	No		
<b>Observaciones del Vertimiento:</b>	Tubería en gres, con flujo continuo y permanente caracterizado por aguas combinadas procedentes de la red local pluvial con una coloracion a agua residual y olor perceptible a la distancia.

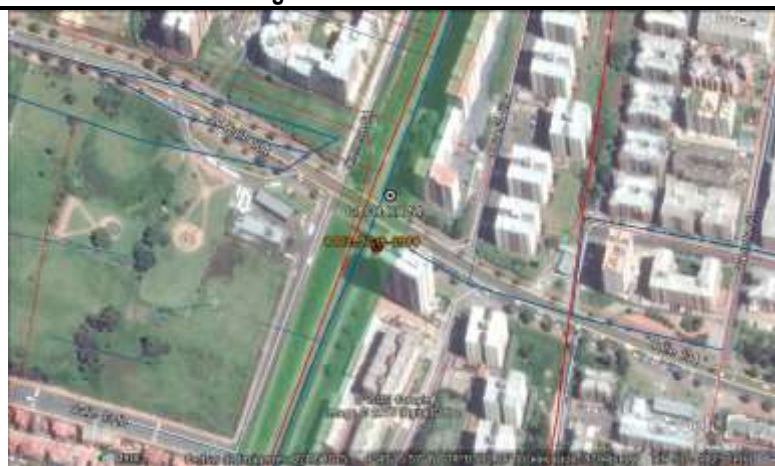
**Observaciones del Vertimiento:** La estructura de descarga corresponde a una tubería en concreto, asociada presuntamente a la Red Troncal Pluvial proveniente del Colector CI 134. El punto de descarga se encuentra aguas abajo del puente vehicular de la CI 134. Se evidencia una descarga con flujo alto y constante. Se percibe descarga con alta temperatura y con olor fuerte perceptible a la distancia. Características de ACOMB, descarga con turbiedad media. Se observa acumulación de residuos sólidos en inmediaciones de la estructura.

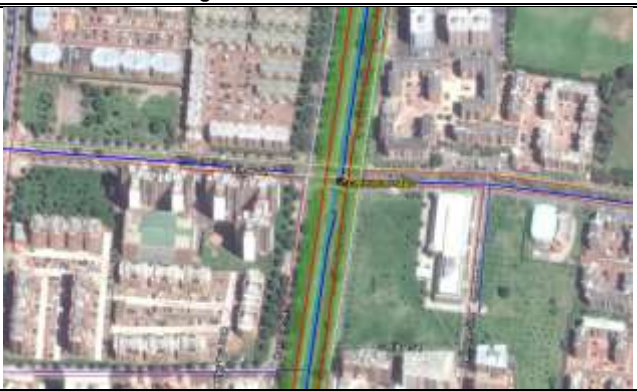
**Observaciones del Vertimiento:** La estructura hidráulica se localiza debajo del paso vehicular de la Calle 152, proviene de una red troncal pluvial que se desarrolla a lo largo de la calle 152 con carrera 50 en dirección oriente – occidente, el área de drenaje del punto está compuesta por las redes pluviales que se desarrollan desde la Autopista Norte entre las calles 151 y 152A. Durante el recorrido se observó un caudal alto y un flujo constante, además de la presencia de tesoactivos, un olor fuerte de agua residual doméstica perceptible alrededor del punto. La descarga se asocia a la existencia de conexiones erradas en el área aferente al punto, dado que el recorrido se realizó en tiempo seco.
