**DIRECCION DE CONTROL AMBIENTAL
SUBDIRECCION DEL RECURSO HIDRICO Y DEL SUELO**

FICHA DE IDENTIFICACIÓN DE PUNTOS DE DESCARGA SOBRE FUENTE SUPERFICIAL

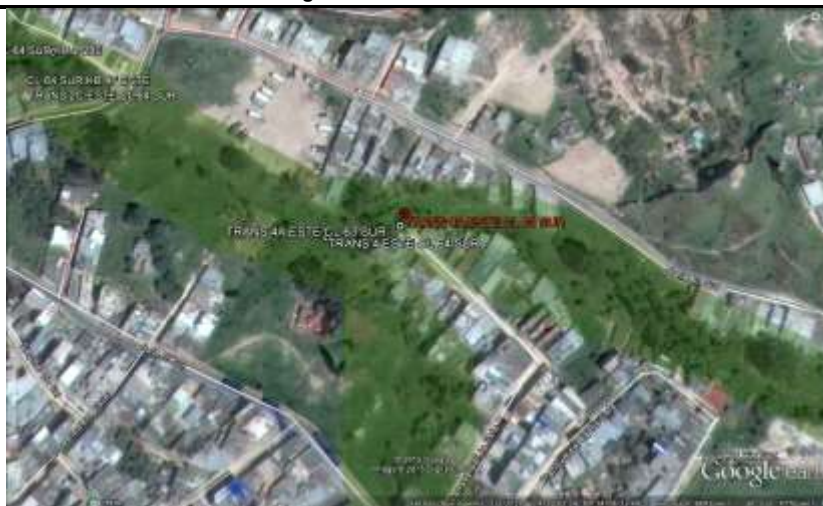
Nombre de la Fuente Receptora:	Quebrada Hoya del Ramo	Cuenca	Tunjuelo	Tramo Asociado	3
Código de la Descarga SDA	---				
Fecha Verificación:	18/09/2015	Localización:	Trans 4A Este Cll 63 Sur		
Identificación de la Descarga:	---			Margen	Izquierda
Tipo de Estructura	Tubería	Dimensiones	15.24 cm	Material	Concreto
Tipo de Vertimiento	ARD				
Procedencia del punto	---				
Coordenadas Geográficas	Latitud:	04°32'02.90"N	Coordenadas Planas	Norte:	93131,24
	Longitud:	074°06'31.86"O		Este:	96524,86
El punto es de interés para la Entidad:	Si	¿Presentaba descarga en el momento del recorrido?	Si		
Incluido en el PSMV:	Sí	Obligación PSMV:	10		
Observaciones del Vertimiento:	Este vertimiento se compone de una tubería de concreto de 15.24 cm de diámetro, a margen izquierda localizada en la Trans 4A Este Cll 63 Sur, con flujo continuo y permanente, con vegetación excesiva lo que quiere decir que presenta flujos enriquecidos de aguas residuales, con olor perceptible a la distancia.

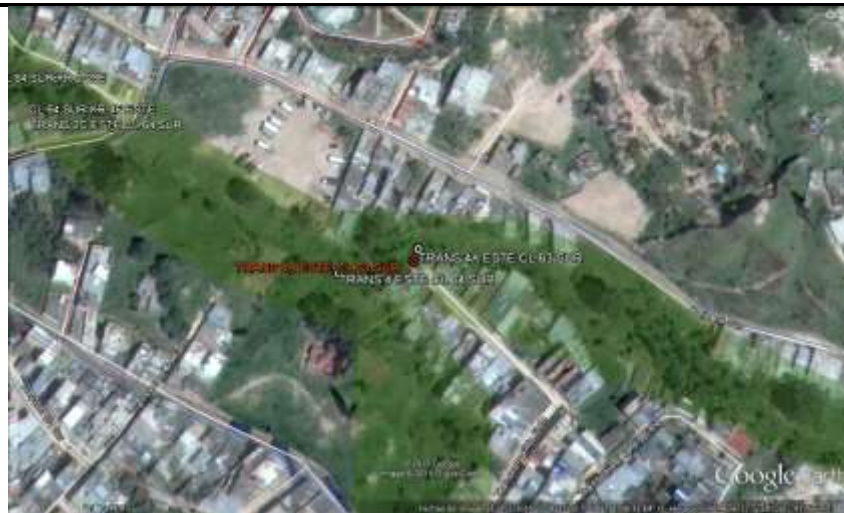
Nombre de la Fuente Receptora:	Quebrada Hoya del Ramo	Cuenca	Tunjuelo	Tramo Asociado	3
Código de la Descarga SDA	-----				
Fecha Verificación:	18/09/2015	Localización:	Trans 4A Este CII 63 Sur		
Identificación de la Descarga:	Red local pluvial TRANS 4A ESTE		Margen	Izquierda	
Tipo de Estructura	Tubería	Dimensiones	-----	Material	Concreto
Tipo de Vertimiento	ARD				
Procedencia del punto	Red local pluvial				
Coordenadas Geográficas	Latitud:	04°32'02.70"N	Coordenadas Planas	Norte:	93125,08
	Longitud:	074°06'31.90"O		Este:	96523,63
El punto es de interés para la Entidad:	Sí	¿Presentaba descarga en el momento del recorrido?	Sí		
Incluido en el PSMV:	Sí	Obligación PSMV:	-----		
Observaciones del Vertimiento:	Red local pluvial, localizada en la Trans 4A Este CII 63 Sur, conformada por una tubería en concreto con flujo continuo y permanente, con vegetación excesiva lo que quiere decir que presenta flujos enriquecidos de aguas residuales, con olor perceptible a la distancia y presencia alta de sedimentación en la descarga y dentro de la estructura hidráulica.

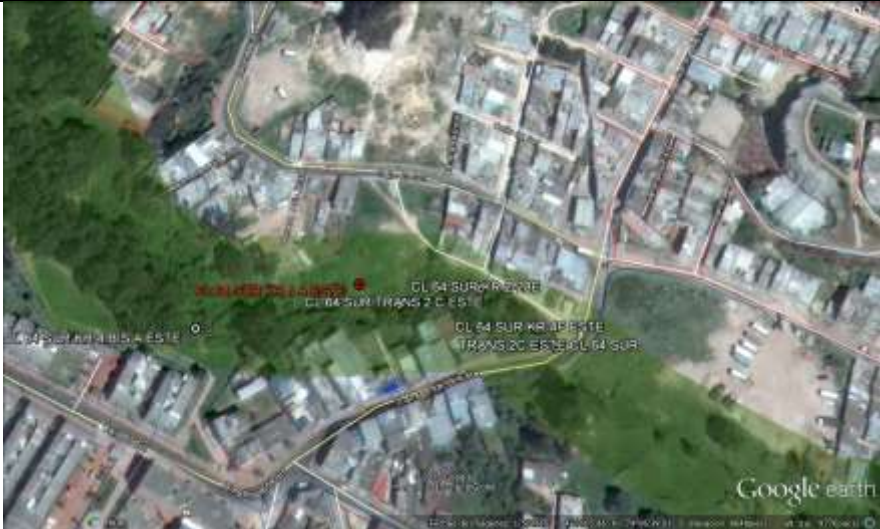
Nombre de la Fuente Receptora:	Quebrada Hoya del Ramo	Cuenca	Tunjuelo	Tramo Asociado	3
Código de la Descarga SDA	---				
Fecha Verificación:	18/09/2015	Localización:	CL 64 Sur KR 4 A Este		
Identificación de la Descarga:	---			Margen	Derecho
Tipo de Estructura	Tubería	Dimensiones	---	Material	PVC
Tipo de Vertimiento	ARD				
Procedencia del punto	Vertimiento directo a la Quebrada				
Coordenadas Geográficas	Latitud:	04°32'04.97"N	Coordenadas Planas	Norte:	93194,83
	Longitud:	074°06'40.21"O		Este:	96267,36
El punto es de interés para la Entidad:	Sí	¿Presentaba descarga en el momento del recorrido?	Sí		
Incluido en el PSMV:	Sí	Obligación PSMV:	10		
Observaciones del Vertimiento:	Vertimiento directo a la Quebrada, tubería en pvc, que forma una canal de tierra en el margen derecho del cauce con flujo continuo y significativo con olor a aguas residuales domésticas.

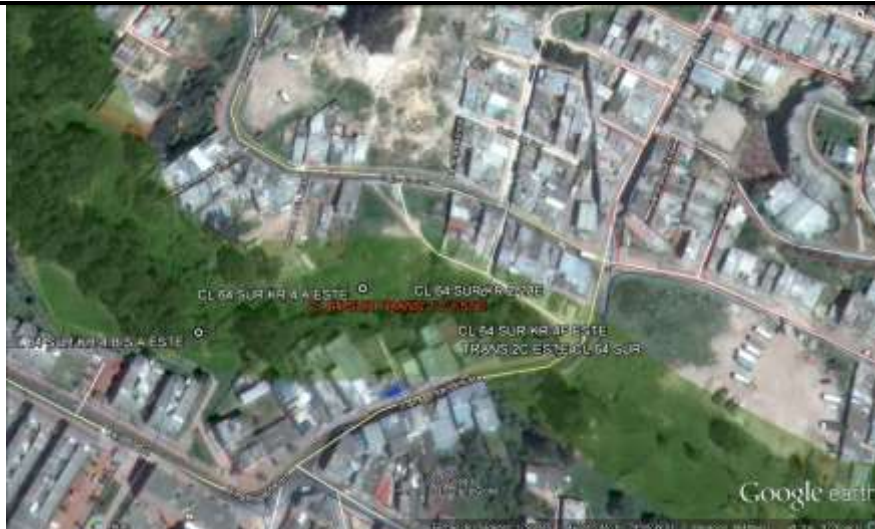
Nombre de la Fuente Receptora:	Quebrada Hoya del Ramo	Cuenca	Tunjuelo	Tramo Asociado	3
Código de la Descarga SDA	-----				
Fecha Verificación:	18/09/2015	Localización:	CL 64 Sur Trans 2 C Este		
Identificación de la Descarga:	-----			Margen	Izquierda
Tipo de Estructura	Canal	Dimensiones	-----	Material	Tierra
Tipo de Vertimiento	ARD				
Procedencia del punto	Vertimiento directo a la Quebrada				
Coordenadas Geográficas	Latitud:	04°32'04.76"N	Coordenadas Planas	Norte:	93188,38
	Longitud:	074°06'39.54"O		Este:	96288,02
El punto es de interés para la Entidad:	Sí	¿Presentaba descarga en el momento del recorrido?	Sí		
Incluido en el PSMV:	Sí	Obligación PSMV:	10		
Observaciones del Vertimiento:	Vertimiento directo a la Quebrada, conformado por un canal de tierra que realiza sus descargas a margen izquierda del cauce, con flujo continuo y permanente, con color a aguas residuales y turbiedad media.

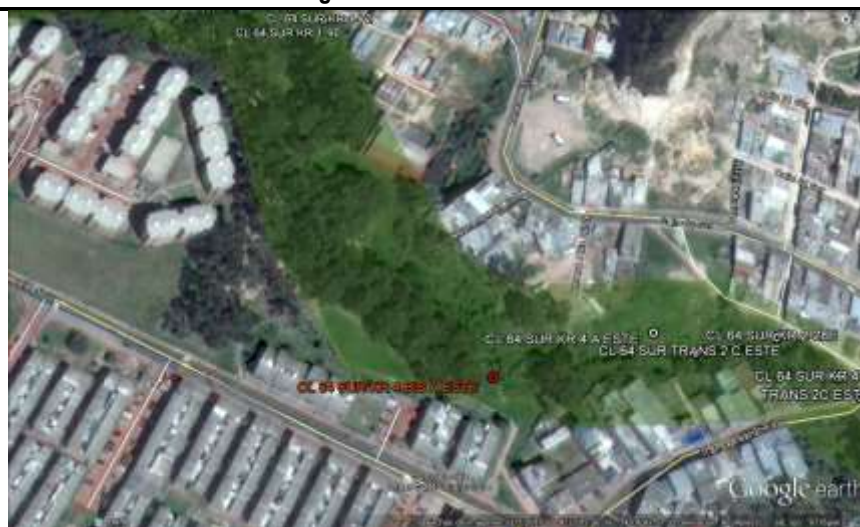
Nombre de la Fuente Receptora:	Quebrada Hoya del Ramo	Cuenca	Tunjuelo	Tramo Asociado	3
Código de la Descarga SDA	-----				
Fecha Verificación:	18/09/2015	Localización:	CL 64 SUR KR 4 A ESTE		
Identificación de la Descarga:	Red local pluvial Kr 2 Bis A Este		Margen	Izquierdo	
Tipo de Estructura	Tubería	Dimensiones	78.74 cm	Material	Concreto
Tipo de Vertimiento	ARD				
Procedencia del punto	Red local pluvial				
Coordenadas Geográficas	Latitud:	04°32'03.98"N	Coordenadas Planas	Norte:	93164,41
	Longitud:	074°06'42.54"O		Este:	96195,52
El punto es de interés para la Entidad:	Sí	¿Presentaba descarga en el momento del recorrido?	Sí		
Incluido en el PSMV:	Sí	Obligación PSMV:	10		
Observaciones del Vertimiento:	Red local pluvial, margen izquierdo del cauce conformada por una tubería de 78,74 cm de diámetro en concreto, con flujo continuo, significativo y permanente, caída escalonada que disminuye la velocidad del flujo, presenta residuos sólidos en la cálida a la quebrada color grisáceo y turbiedad alta.

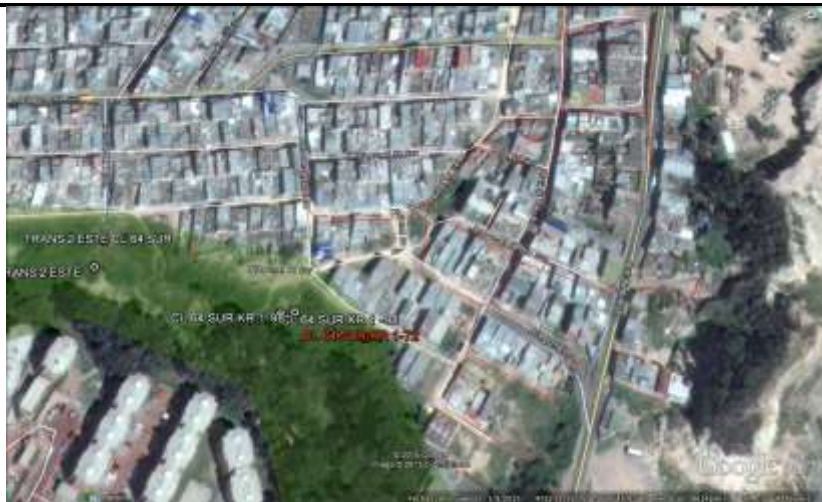
Nombre de la Fuente Receptora:	Quebrada Hoya del Ramo	Cuenca	Tunjuelo	Tramo Asociado	3
Código de la Descarga SDA	-----				
Fecha Verificación:	18/09/2015	Localización:	CL 64 Sur Kr 1 - 72		
Identificación de la Descarga:	Red local pluvial Kr 1 -72		Margen	Derecho	
Tipo de Estructura	Tubería	Dimensiones	58.42 cm	Material	Concreto
Tipo de Vertimiento	ARD				
Procedencia del punto	Red local pluvial				
Coordenadas Geográficas	Latitud:	04°32'09.81"N	Coordenadas Planas	Norte:	93343,55
	Longitud:	074°06'46.21"O		Este:	96082,33
El punto es de interés para la Entidad:	Sí	¿Presentaba descarga en el momento del recorrido?	Sí		
Incluido en el PSMV:	Sí	Obligación PSMV:	10		
Observaciones del Vertimiento:	Red local pluvial Kr 1 -72, margen derecho conformado por una tubería en concreto de 58,42 cm de diámetro en concreto con flujo continuo, significativo y permanente, caída escalonada que disminuye la velocidad del flujo, presenta residuos sólidos en la salida de la Quebrada color grisáceo y turbiedad alta.

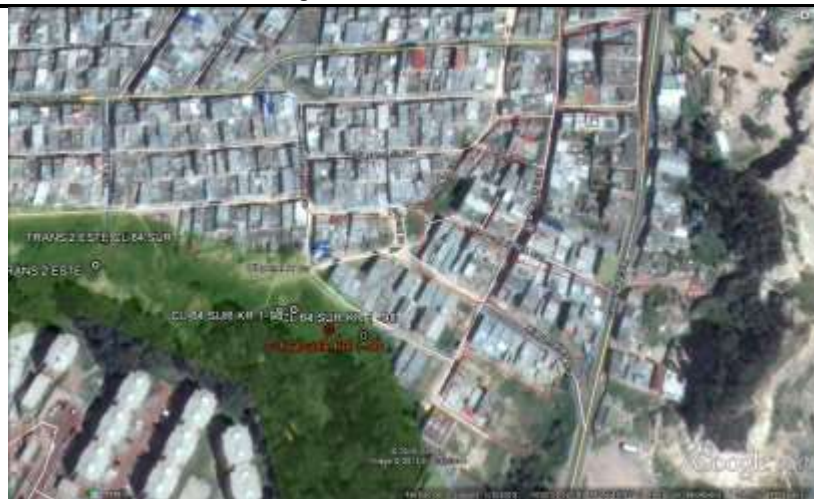
Nombre de la Fuente Receptora:	Quebrada Hoya del Ramo	Cuenca	Tunjuelo	Tramo Asociado	3
Código de la Descarga SDA	-----				
Fecha Verificación:	18/09/2015	Localización:	CL 64 Sur Kr 1-90		
Identificación de la Descarga:	-----		Margen	Derecho	
Tipo de Estructura	No determinado	Dimensiones	-----	Material	No determinado
Tipo de Vertimiento	ARD				
Procedencia del punto	Vertimiento directo a la Quebrada				
Coordenadas Geográficas	Latitud:	04°32'09.83"N	Coordenadas Planas	Norte:	93344,16
	Longitud:	074°06'46.78"O		Este:	96064,75
El punto es de interés para la Entidad:	Sí	¿Presentaba descarga en el momento del recorrido?	Sí		
Incluido en el PSMV:	Sí	Obligación PSMV:	10		
Observaciones del Vertimiento:	Este vertimiento tiene vegetación excesiva lo que quiere decir que presenta flujos enriquecidos de aguas residuales, con olor perceptible a la distancia, con flujo continuo y permanente.

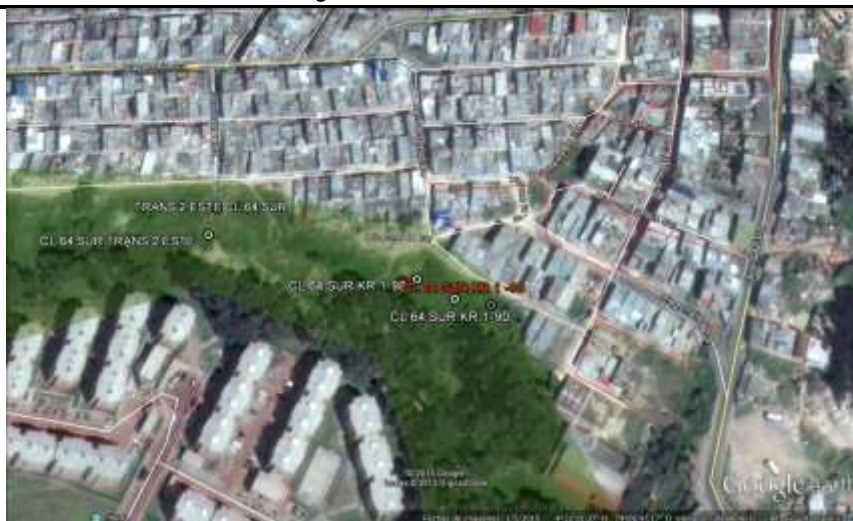
Nombre de la Fuente Receptora:	Quebrada Hoya del Ramo	Cuenca	Tunjuelo	Tramo Asociado	3
Código de la Descarga SDA	-----				
Fecha Verificación:	18/09/2015	Localización:	CL 64 Sur Kr 1-98		
Identificación de la Descarga:	-----			Margen	Derecho
Tipo de Estructura	Tubería	Dimensiones	58.42 cm	Material	Concreto
Tipo de Vertimiento	ARD				
Procedencia del punto	Vertimiento directo a la Quebrada				
Coordenadas Geográficas	Latitud:	04°32'10.02"N	Coordenadas Planas	Norte:	93350,00
	Longitud:	074°06'47.66"O		Este:	96037,61
El punto es de interés para la Entidad:	Sí	¿Presentaba descarga en el momento del recorrido?	Sí		
Incluido en el PSMV:	Sí	Obligación PSMV:	10		
Observaciones del Vertimiento:	Vertimiento directo a la Quebrada, conformado por una tubería en concreto de 58,48 cm de diámetro en concreto, con flujo continuo significativo y permanente, con vegetación excesiva lo que quiere decir que presenta flujos enriquecidos de aguas residuales, con olor perceptible a la distancia.

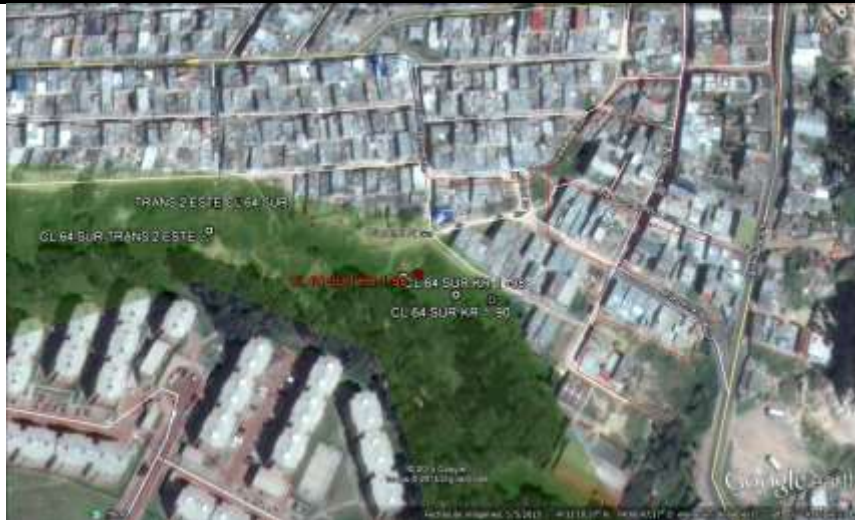
Nombre de la Fuente Receptora:	Quebrada Hoya del Ramo	Cuenca	Tunjuelo	Tramo Asociado	3
Código de la Descarga SDA	-----				
Fecha Verificación:	18/09/2015	Localización:	CL 64 Sur KR 1-98		
Identificación de la Descarga:	-----			Margen	Derecho
Tipo de Estructura	Canal	Dimensiones	-----	Material	Tierra
Tipo de Vertimiento	ARD				
Procedencia del punto	Vertimiento directo a la Quebrada				
Coordenadas Geográficas	Latitud:	04°32'10.09"N	Coordenadas Planas	Norte:	93352,16
	Longitud:	074°06'47.43"O		Este:	96044,71
El punto es de interés para la Entidad:	Sí	¿Presentaba descarga en el momento del recorrido?	Sí		
Incluido en el PSMV:	Sí	Obligación PSMV:	10		
Observaciones del Vertimiento:	Vertimiento directo a la Quebrada, conformado por tres tubería en pvc, con flujo continuo significativo y permanente, que forma un canal de tierra a margen derecha sobre el cauce, con vegetación excesiva lo que quiere decir que presenta flujos enriquecidos de aguas residuales, con olor perceptible a la distancia.

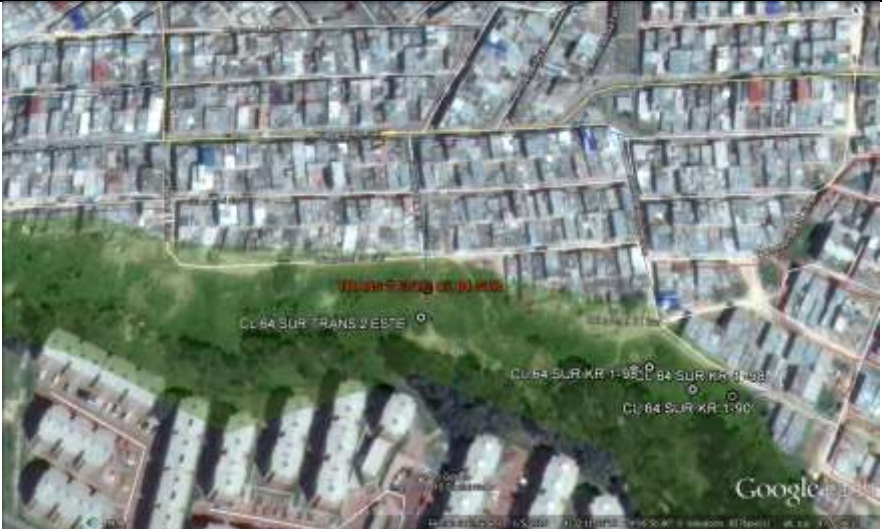
Nombre de la Fuente Receptora:	Quebrada Hoya del Ramo	Cuenca	Tunjuelo	Tramo Asociado	3
Código de la Descarga SDA	-----				
Fecha Verificación:	18/09/2015	Localización:	Trans 2 Este CL 64 Sur		
Identificación de la Descarga:	Red local pluvial Trans 2 Este		Margen	Derecho	
Tipo de Estructura	Canal	Dimensiones	-----	Material	Tierra
Tipo de Vertimiento	ARD				
Procedencia del punto	Red local pluvial				
Coordenadas Geográficas	Latitud:	04°32'10.91"N	Coordenadas Planas	Norte:	93377,35
	Longitud:	074°06'50.96"O		Este:	95935,85
El punto es de interés para la Entidad:	Sí	¿Presentaba descarga en el momento del recorrido?	Sí		
Incluido en el PSMV:	Sí	Obligación PSMV:	10		
Observaciones del Vertimiento:	Red local pluvial Trans 2 Este, margen derecha conformado por un canal de tierra con flujo continuo y permanente, olor perceptible a la distancia, color grisáceo y turbiedad alta.

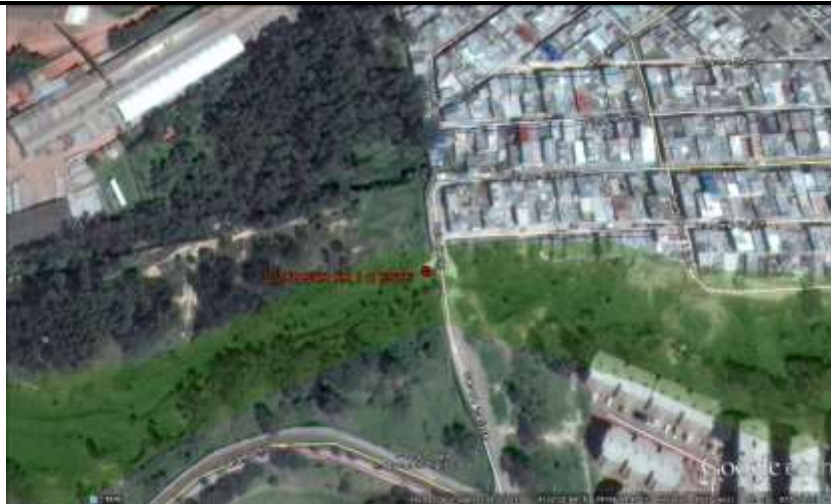
Nombre de la Fuente Receptora:	Quebrada Hoya del Ramo	Cuenca	Tunjuelo	Tramo Asociado	3
Código de la Descarga SDA	-----				
Fecha Verificación:	18/09/2015	Localización:	CL 58 Sur Kr 1C ESTE		
Identificación de la Descarga:	-----			Margen	Derecho
Tipo de Estructura	Tubería	Dimensiones	45 cm	Material	Novafort
Tipo de Vertimiento	ARD				
Procedencia del punto	Vertimiento directo a la Quebrada				
Coordenadas Geográficas	Latitud:	04°32'10.53"N	Coordenadas Planas	Norte:	93365,66
	Longitud:	074°06'59.75"O		Este:	95664,77
El punto es de interés para la Entidad:	Sí	¿Presentaba descarga en el momento del recorrido?	Sí		
Incluido en el PSMV:	Sí	Obligación PSMV:	10		
Observaciones del Vertimiento:	Vertimiento directo a la Quebrada, margen derecha con una tubería de Novafort de 45 cm de diámetro con flujo continuo significativo y permanente vegetación excesiva lo que quiere decir que presenta flujos enriquecidos de aguas residuales, con olor perceptible a la distancia.

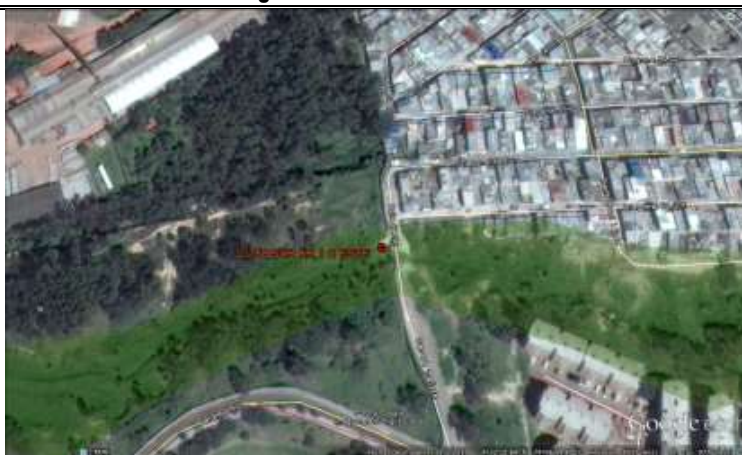
Nombre de la Fuente Receptora:	Quebrada Hoya del Ramo	Cuenca	Tunjuelo	Tramo Asociado	3
Código de la Descarga SDA	---				
Fecha Verificación:	18/09/2015	Localización:	CL 58 Sur Kr 1C ESTE		
Identificación de la Descarga:	Red local pluvial Diagonal 58 Sur		Margen	Derecho	
Tipo de Estructura	Canal	Dimensiones	----	Material	Canal Mampostería
Tipo de Vertimiento	ARD				
Procedencia del punto	Red local pluvial Diagonal 58 Sur				
Coordenadas Geográficas	Latitud:	04°32'06.20"N	Coordenadas Planas	Norte:	93232,58
	Longitud:	074°07'15.42"O		Este:	95181,55
El punto es de interés para la Entidad:	Sí	¿Presentaba descarga en el momento del recorrido?	Sí		
Incluido en el PSMV:	Sí	Obligación PSMV:	10		
Observaciones del Vertimiento:	Vertimiento canal en mampostería, margen derecha flujo continuo significativo y permanente vegetación excesiva lo que quiere decir que presenta flujos enriquecidos de aguas residuales, con olor perceptible a la distancia. El agua discurre a través de la Ladrillera Santafé a través de canal construido en mampostería, desembocando en la quebrada Hoya del Ramo.
