**DIRECCION DE CONTROL AMBIENTAL
SUBDIRECCION DEL RECURSO HIDRICO Y DEL SUELO**

FICHA DE IDENTIFICACIÓN DE PUNTOS DE DESCARGA SOBRE FUENTE SUPERFICIAL

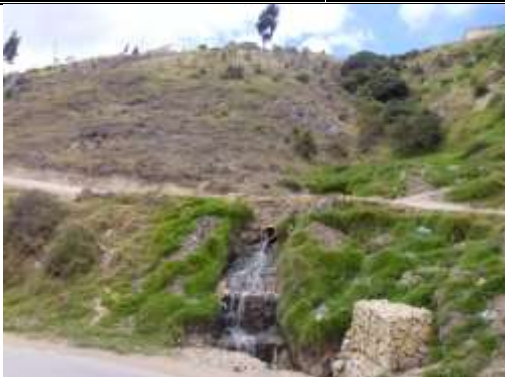
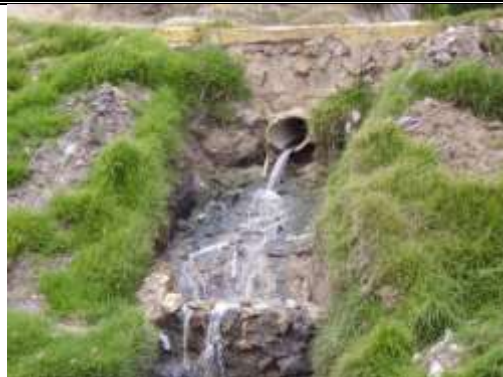
Fotografías del Punto Verificado

Nombre de la Fuente Receptora:	Quebrada el Infierno	Cuenca	Tunjuelo	Tramo Asociado	3
Código de la Descarga SDA	-----				
Fecha Verificación:	21/09/2015	Localización:	Entrada de la Q. el Infierno al Perímetro Urbano		
Identificación de la Descarga:	Transversal 18Q		Margen	Central	
Tipo de Estructura	Cauce	Dimensiones	-----	Material	Tierra
Tipo de Vertimiento	ARD				
Procedencia del punto	Inicio de Q. el Infierno				
Coordenadas Geográficas	Latitud:	04°32'07.42"N	Coordenadas Planas	Norte:	93270,02
	Longitud:	074°09'01.60"O		Este:	91907,14
El punto es de interés para la Entidad:	Sí	¿Presentaba descarga en el momento del recorrido?	Sí		
Incluido en el PSMV:	Sí	Obligación PSMV:	10		
Observaciones del Vertimiento:	Inicio de Q. el Infierno, localizada en la Transversal 18Q, con flujo continuo, significativo y permanente, con color grisáceo característico de aguas residuales turbiedad media, olor perceptible a la distancia, conformado por una estructura de canal en piedra pero con entubación para la caída de este punto. Presenta una alta pendiente y se localiza sobre el área rural de la zona.

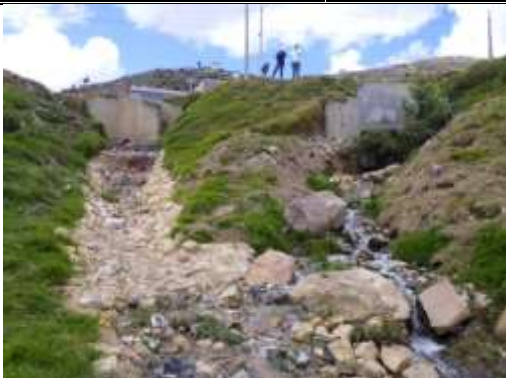
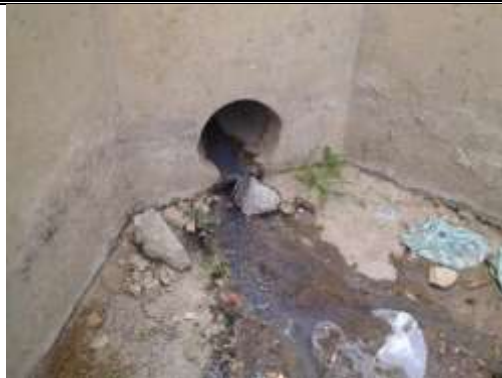
Fotografías del Punto Verificado

Nombre de la Fuente Receptora:	Quebrada el Infierno	Cuenca	Tunjuelo	Tramo Asociado	3
Código de la Descarga SDA	-----				
Fecha Verificación:	21/09/2015	Localización:	Transversal 18C		
Identificación de la Descarga:	---			Margen	Derecho
Tipo de Estructura	Tubería	Dimensiones	32 cm	Material	Concreto
Tipo de Vertimiento	ACOMB				
Procedencia del punto	Vertimiento directo a la Quebrada el Infierno				
Coordenadas Geográficas	Latitud:	04°32'15.66"N	Coordenadas Planas	Norte:	93523,24
	Longitud:	074°08'41.39"O		Este:	92530,38
El punto es de interés para la Entidad:	Sí	¿Presentaba descarga en el momento del recorrido?	Sí		
Incluido en el PSMV:	Sí	Obligación PSMV:	10		
Observaciones del Vertimiento:	Vertimiento directo a la Quebrada el Infierno, localizada en la Transversal 18C, conformada por una tubería de concreto con 32 cm de diámetro, con flujo continuo permanente y moderado. Además de olor a aguas residuales turbiedad media, olor perceptible a la distancia y presencia de residuos sólidos en la entrada de la estructura hidráulica.

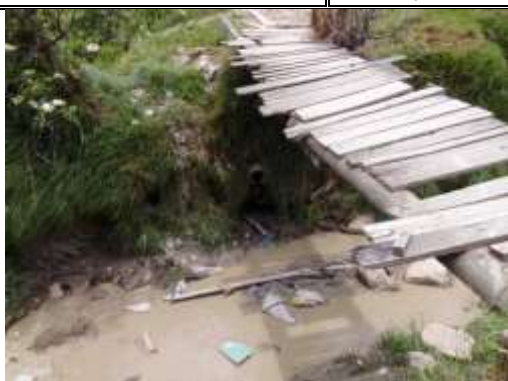
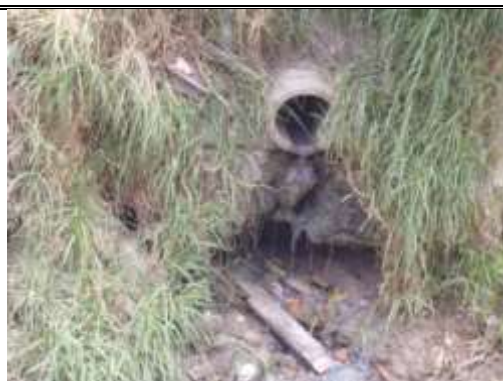
Fotografías del Punto Verificado

Nombre de la Fuente Receptora:	Quebrada el Infierno	Cuenca	Tunjuelo	Tramo Asociado	3
Código de la Descarga SDA	-----				
Fecha Verificación:	21/09/2015	Localización:	Diagonal 78D Bis Sur KR 16 BIS B		
Identificación de la Descarga:	Red local sanitaria combinada KR 16 BIS B		Margen	Derecho	
Tipo de Estructura	Tubería	Dimensiones	20 cm.	Material	Concreto
Tipo de Vertimiento	ARD				
Procedencia del punto	Red local sanitaria combinada				
Coordenadas Geográficas	Latitud:	04°32'15.25"N	Coordenadas Planas	Norte:	93510,63
	Longitud:	074°08'21.21"O		Este:	93152,69
El punto es de interés para la Entidad:	Sí	¿Presentaba descarga en el momento del recorrido?	Sí		
Incluido en el PSMV:	Sí	Obligación PSMV:	10		
Observaciones del Vertimiento:	Red local sanitaria combinada, localizada en la Diagonal 78D Bis Sur KR 16 BIS B, caracterizada por un flujo continuo, débil, conformado por una estructura en concreto con olor a aguas residuales y turbiedad alta, a unos 15 m de la confluencia de la Quebrada Trompeta con la Quebrada el Infierno '
